春日川事業再評価
対象区間 L=5, 670m

広域河川改修事業 春日川 進捗状況

広域河川改修事業 春日川 進捗状況・未整備区間の状況

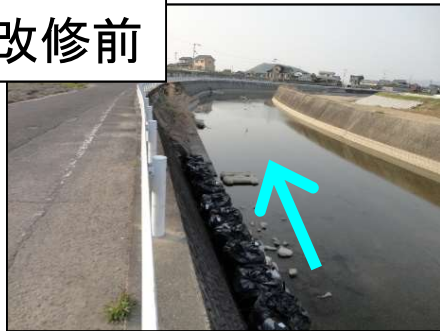
改修前

坂元橋上流

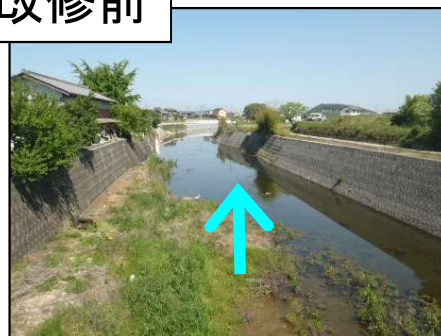
改修前

池田1号橋下流

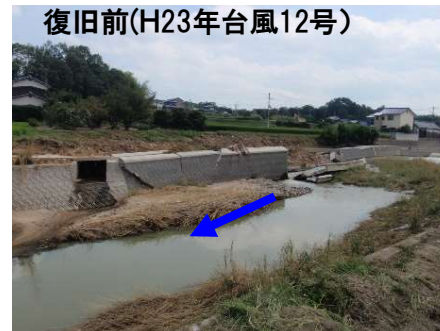
復旧前(H23年台風12号)

未改修(台風による災害)
