# 水質測定結果の概要

## 1. 健康項目

## 2. 生活環境項目

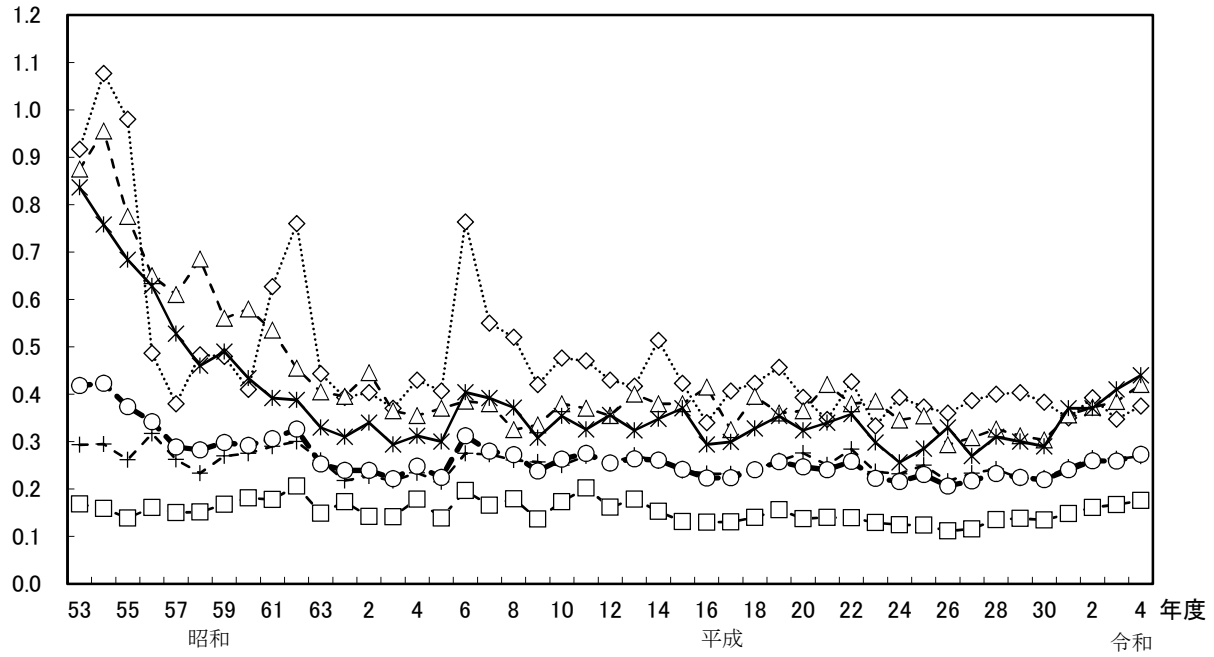
## 河川における全燐の経年変化

--□-- A類型    --+-- B類型    .....◇..... C類型    --△-- D類型    --\*-- E類型    --○-- 全地点

全窒素及び全燐の全環境基準点の平均値を前年度と比較すると、ともに横ばいとなっている。

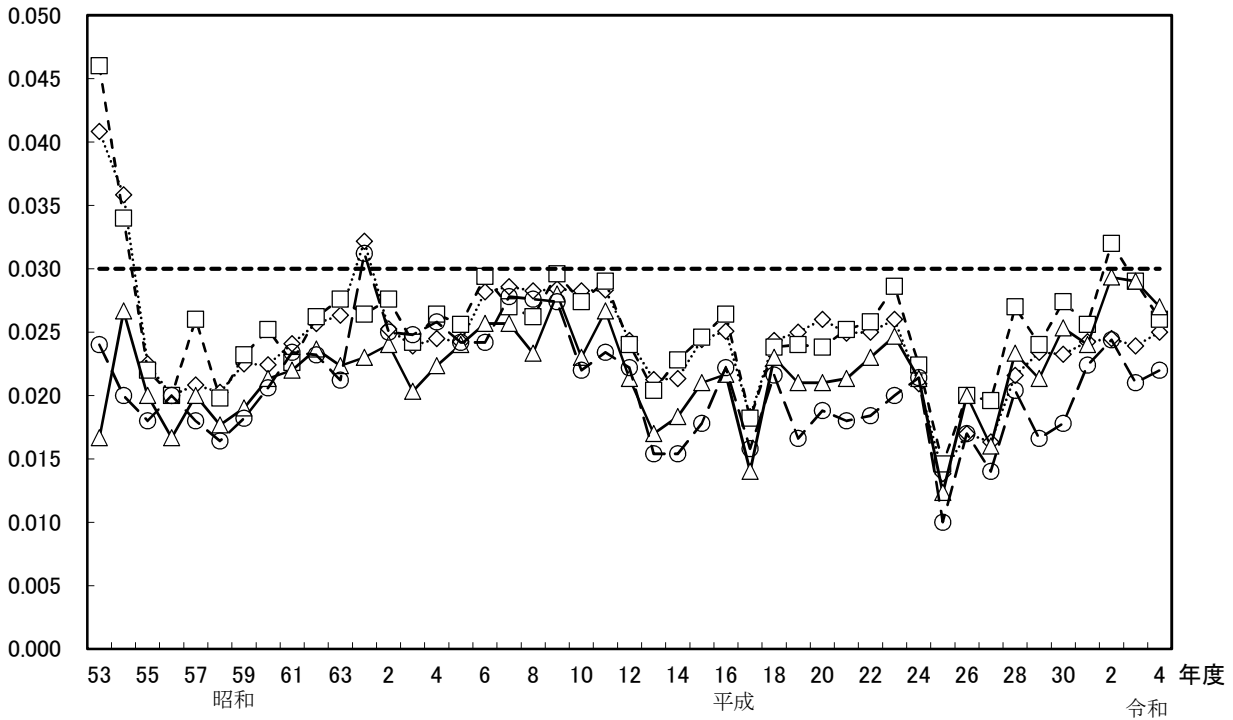
## 海域(表層)における全燐の経年変化

.....◇..... 東讃海域    --□-- 備讃瀬戸(イ)    --△-- 備讃瀬戸(ハ)    --○-- 燧灘東部    ----- II類型値

全燐について、4水域全てで環境基準を達成している。(県際水域については、香川県水域区内で1水域とみなし判定)

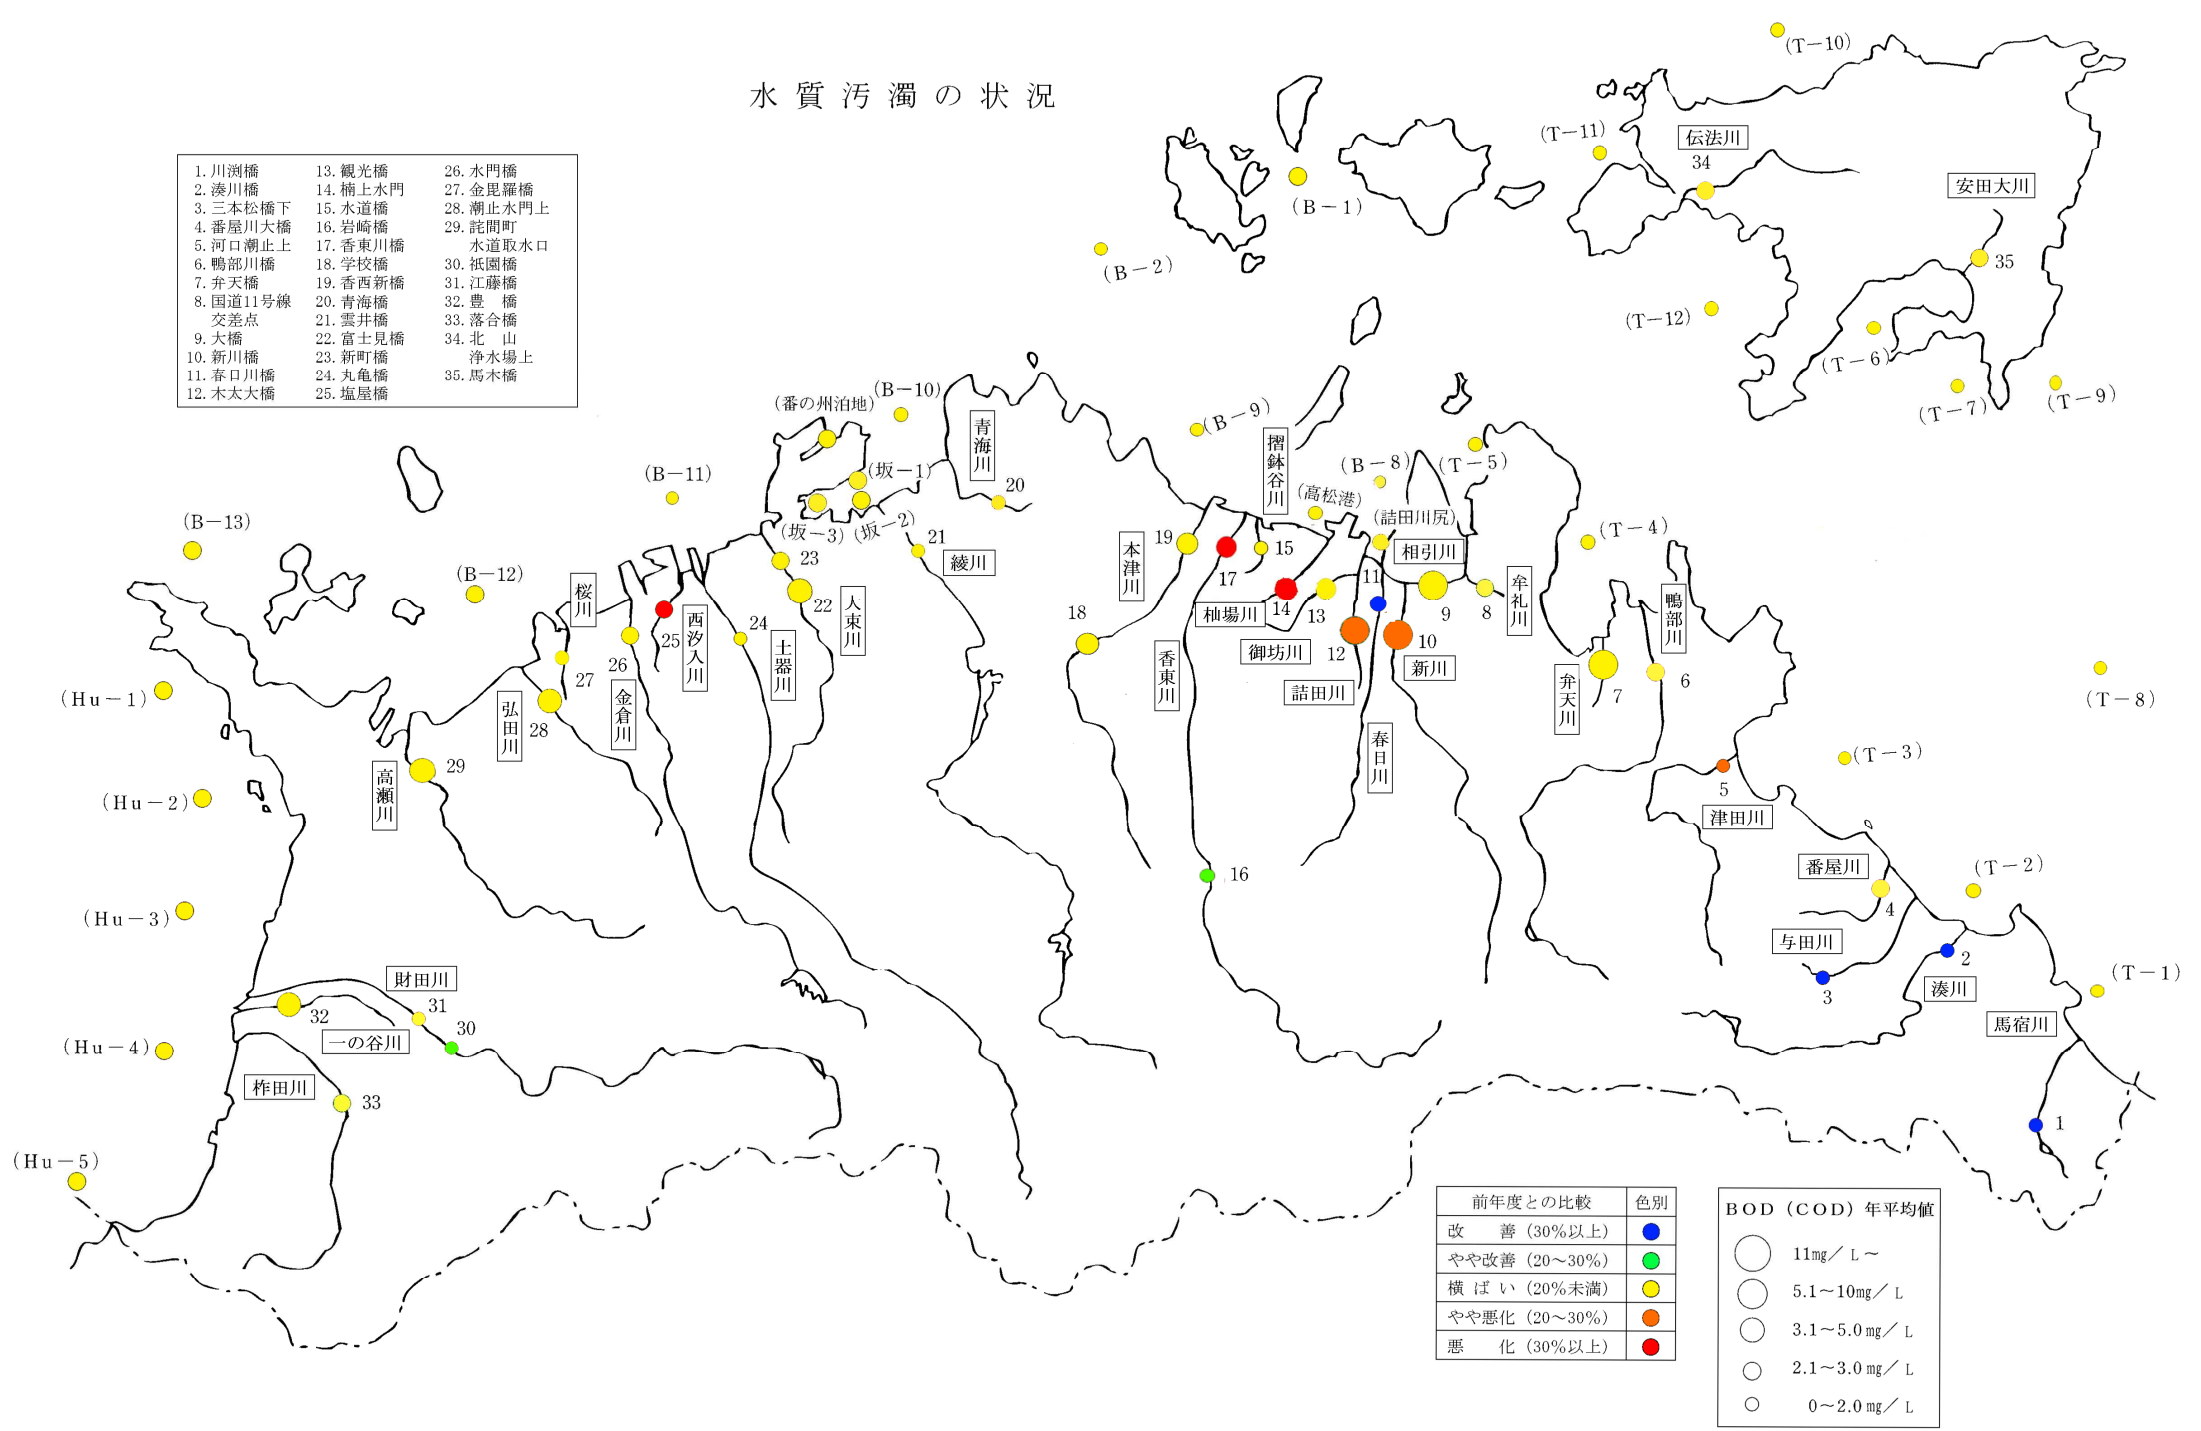
# 水質汚濁の状況

前年度との比較	色別
改善 (30%以上)	● (Blue)
やや改善 (20~30%)	● (Green)
横ばい (20%未満)	● (Yellow)
やや悪化 (20~30%)	● (Orange)
悪化 (30%以上)	● (Red)

BOD (COD) 年平均値	
○ (Large)	11mg/L ~
○ (Medium-Large)	5.1~10mg/L
○ (Medium)	3.1~5.0mg/L
○ (Medium-Small)	2.1~3.0mg/L
○ (Small)	0~2.0mg/L
