再評価対象事業

大規模特定河川事業 一の谷川

香川県土木部河川砂防課

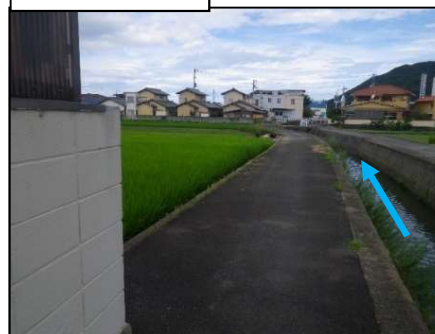
改修前

流岡橋上流
