# 第 12 回 第 2 次豊島廃棄物等処理事業フォローアップ委員会

## 令和8年度 地下水の環境基準への到達に向けての計測の実施状況と結果（その1）

令和8年度 自然浄化対策の実施状況と豊島処分地全体の保全管理の状況（その1）  
（令和8年3月～令和8年5月）

## 令和8年度春季（令和8年3月～令和8年5月）における 豊島処分地の降雨量や貯水池等の貯留量及び地下浸透量等の観測・推定結果

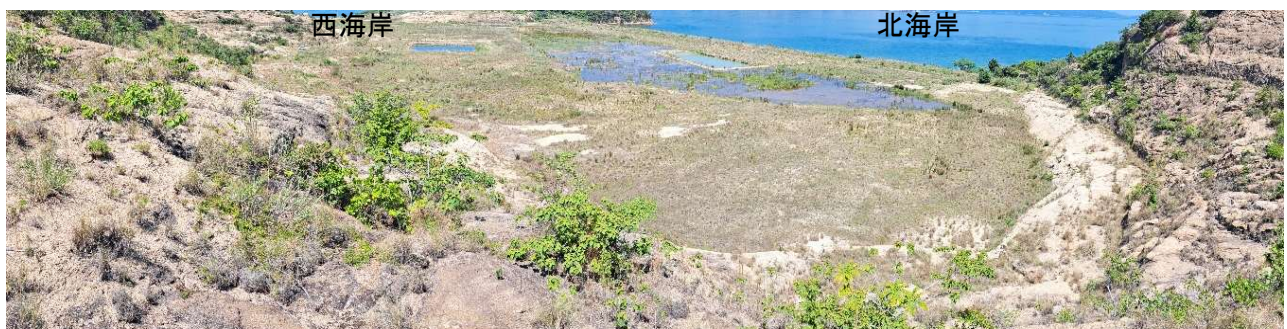
写真 1 豊島処分地（東側から撮影）

令和 8 年 5 月 19 日現在の現場の状況写真を写真 1～4 に、これまでのチェックの実施結果と県の対応等を表 1 に集計して示す。また、チェックリストの記載例を参考資料に示す。

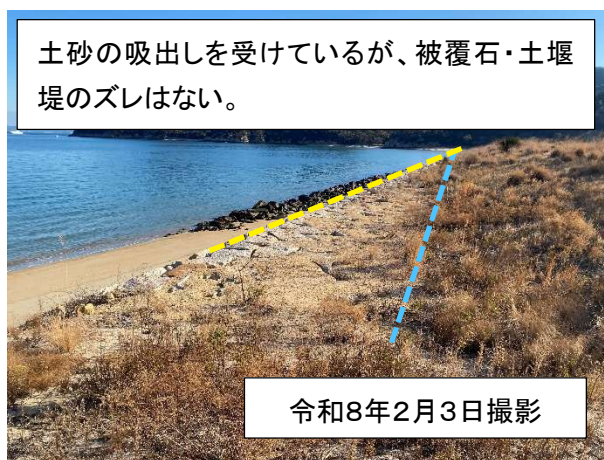
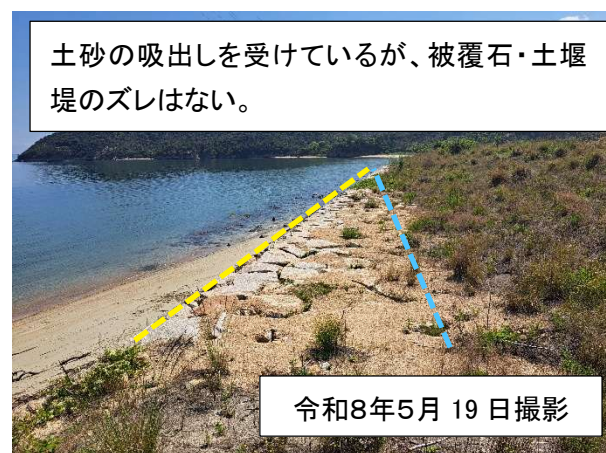
なお、北海岸土堰堤及び被覆石の部分から土砂の吸出しを受けている件については、経過観察を行っており、その状況を写真 5 に示す。

写真5 土堰堤（被覆石の法線を基準に、土堰堤の法尻法線を目視にて定点観測：変状なし）

| 点検種別<br>(臨時点検の事由) | | | | 定期 | 定期 | 定期 |
|---|---|---|---|---|---|---|
| | 土堰堤<br>管理道 | ・崩れているところまたは損傷・破損し<br>ているところ、そのおそれがあるところ<br>はないか。また状況は如何か。 | | 北海岸土堰堤については、2月3日より増破なし。引き続き監<br>視を行う。<br>→【県の対応】監視を継続すること。 | 北海岸土堰堤については、3月3日より増破なし。引き続き監<br>視を行う。<br>→【県の対応】監視を継続すること。 | 北海岸土堰堤については、4月21日より増破なし。引き続き監<br>視を行う。<br>→【県の対応】監視を継続すること。 |

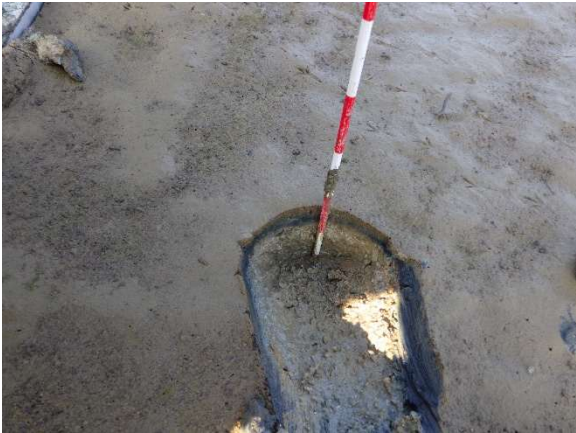
| 浸透池D西（令和8年1月19日実施） | 浸透池⑩（令和8年1月26日実施） | 浸透池⑮（令和8年1月26日実施） |
|---|---|---|
| <p>写真 1－1 採取土壌の状況①（南側）</p> | <p>写真 2－1 採取土壌の状況①（南側）</p> | <p>写真 3－1 採取土壌の状況①（南側）</p> |

採取土壌の状況は、それぞれ数 cm 程度の厚さで赤茶色の層が確認され、その下層に黒色の層が確認された（写真 1－1、写真 1－3、写真 2－1、写真 2－3、写真 3－1、写真 3－3）。黒色の層の厚さは各浸透池によって異なっており、浸透池 D 西（写真 1－1～写真 1－4）では 5cm 程度、浸透池②⑤（写真 3－2、写真 3－4）では 10cm 程度の厚さで確認されており、浸透池①⑥（写真 2－2、写真 2－4）では、25cm 程度採取された土壌全てが、黒色の土壌の層であった。
