## 第 8 回 第 2 次豊島廃棄物等処理事業フォローアップ委員会

### 持ち回り審議次第

令和 7 年度 地下水の環境基準への到達に向けての計測の実施状況と結果（その 1）  
— 四半期ごとの報告(令和 7 年春季)を中心とした積極的な地下水浄化対策停止以降の水質計測結果 —

令和 7 年度 自然浄化対策の実施状況と豊島処分地全体の保全管理の状況（その 1）  
（令和 7 年 3 月～ 5 月）

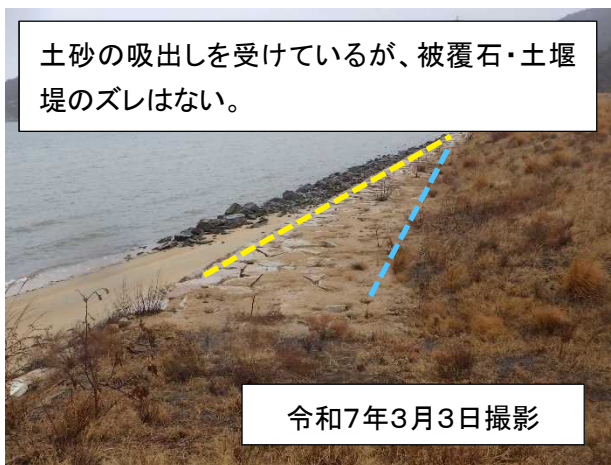
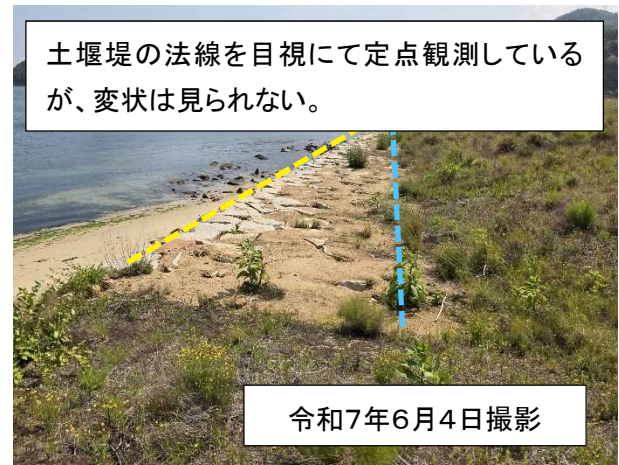
なお、北海岸土堰堤及び被覆石の部分から土砂の吸出しを受けている件については、経過観察を行っており、その状況を写真 5 に示す。

写真5 土堰堤（被覆石の法線を基準に、土堰堤の法尻法線を目視にて定点観測：変状なし）

| 点検種別<br>(臨時点検の事由) | | | | 定期 | 定期 | 定期 |
|---|---|---|---|---|---|---|
| | 土堰堤<br>管理道 | ・崩れているところまたは損傷・破損しているところ、そのおそれがあるところはないか。また状況は如何か。 | | 北海岸土堰堤については、3月3日より増破なし。引き続き監視を行う。<br>→【県の対応】監視を継続すること。 | 北海岸土堰堤については、4月15日より増破なし。引き続き監視を行う。<br>→【県の対応】監視を継続すること。 | 北海岸土堰堤については、5月13日より増破なし。引き続き監視を行う。<br>→【県の対応】監視を継続すること。 |
