# 水質測定結果の概要

### 東讚地区河川環境基準達成状況 (B O D)

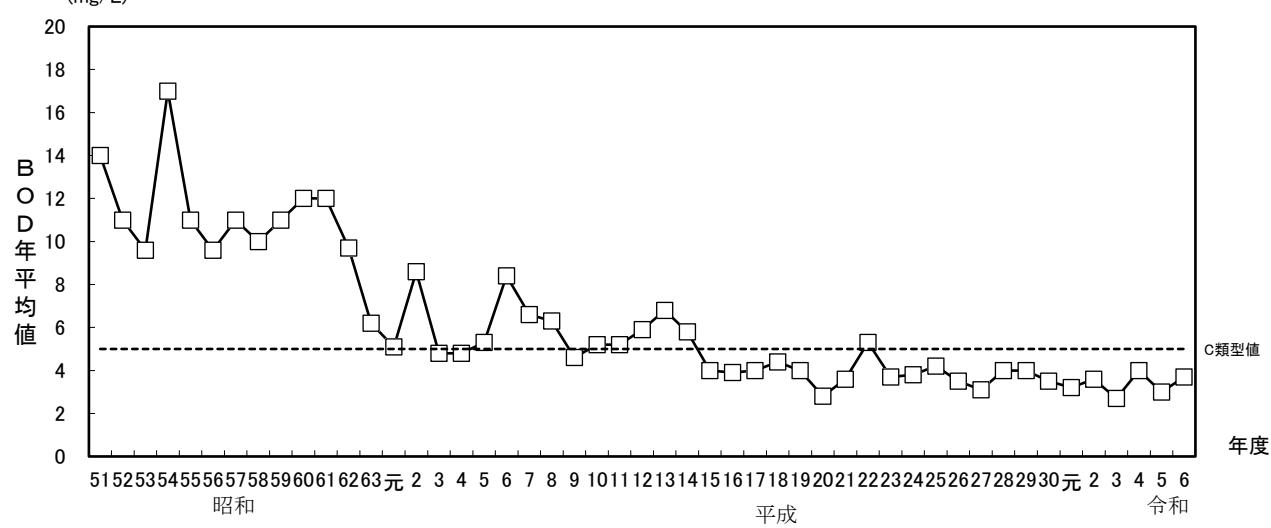
### 西汐入川 塩屋橋 (C類型)

(注) 西汐入川については、類型の見直しを行い、令和6年度から新しい類型で評価している。

環境基準を達成している水域は、9 水域中、青海川、大東川下流、土器川、金倉川及び桜川の 5 水域である。また、環境基準が達成されなかった水域は、綾川、大東川上流、西汐入川及び弘田川の 4 水域である。

年平均値を前年度と比較すると、弘田川で悪化、土器川及び西汐入川でやや悪化、金倉川でやや改善、青海川、綾川、大東川上流、大東川下流及び桜川で横ばいとなっている。

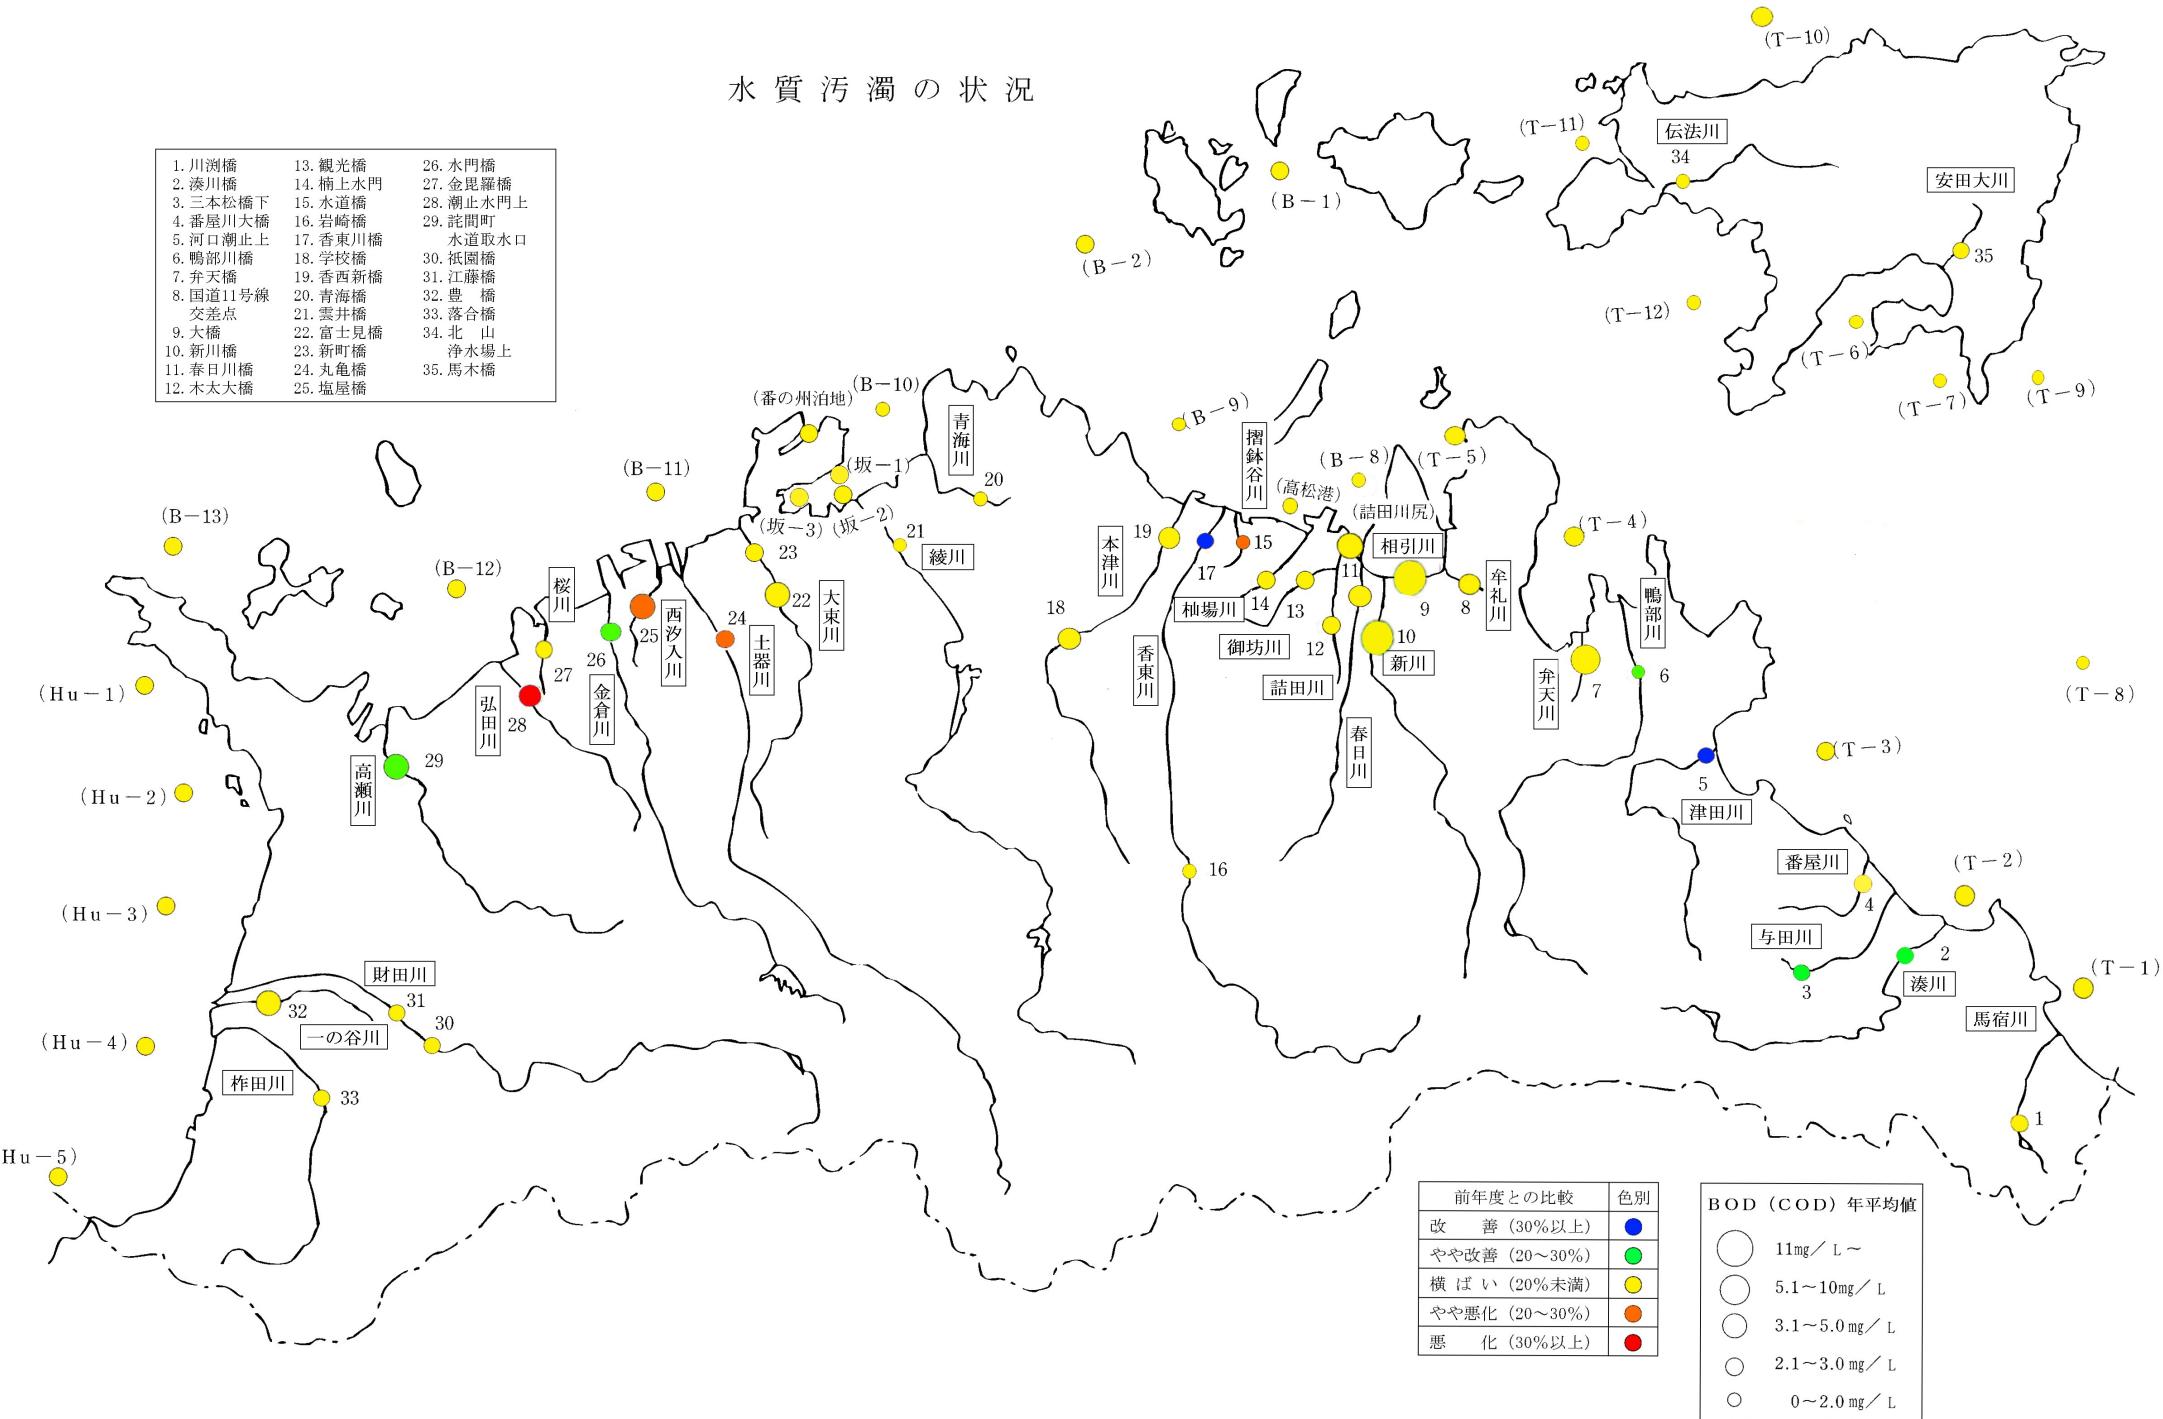
## 水質汚濁の状況

1. 川瀬橋	13. 観光橋	26. 水門橋
2. 湊川橋	14. 楠上水門	27. 金毘羅橋
3. 三本松橋下	15. 水道橋	28. 潮止水門上
4. 番屋川大橋	16. 岩崎橋	29. 託問町 水道取水口
5. 河口潮止上	17. 香東川橋	30. 紙園橋
6. 鴨部川橋	18. 学校橋	31. 江藤橋
7. 弁天橋	19. 香西新橋	32. 豊橋
8. 国道11号線 交差点	20. 青海橋	33. 落合橋
9. 大橋	21. 雲井橋	34. 北山 浄水場上
10. 新川橋	22. 富士見橋	35. 馬木橋
11. 春日川橋	23. 新町橋	
12. 木太大橋	24. 丸亀橋	
	25. 塩屋橋	
	35. 馬木橋
