■ 事後評価（社会資本総合整備計画）

土砂災害防止法に基づく基礎調査の推進（防災・安全）

計画の名称	4 土砂災害防止法に基づく基礎調査の推進（防災・安全）		
計画の期間	令和3年度 ～ 令和7年度（5年間）	交付対象	香川県
計画の目標	・土砂災害防止法に基づく基礎調査を実施し、土砂災害が発生するおそれのある区域等を明らかにすることで、県民の安心・安全な生活の確保を図る

土砂災害防止法に基づく基礎調査と区域指定について

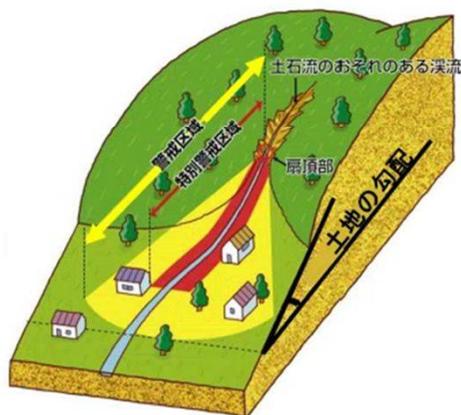
土石流

※山腹が崩壊して生じた土石等又は溪流の土石等が水と一体となって流下する自然現象

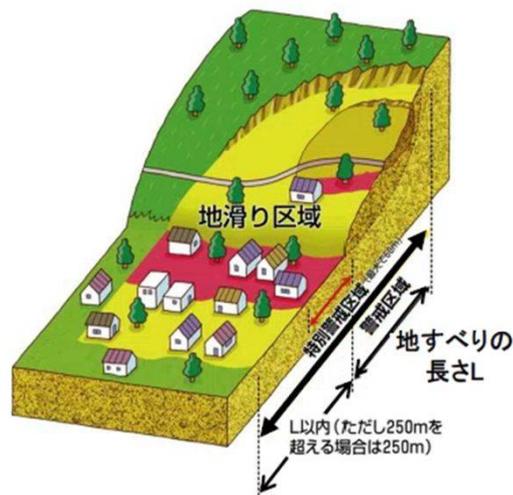
地滑り

※土地の一部が地下水等に起因して滑る自然現象又はこれに伴って移動する自然現象

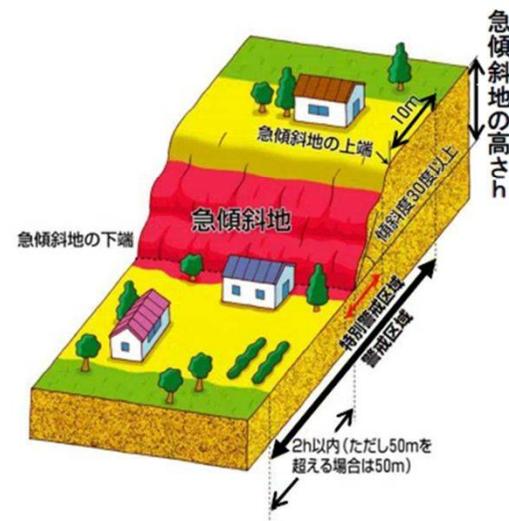
急傾斜地の崩壊

※傾斜度が30°以上である土地が崩壊する自然現象

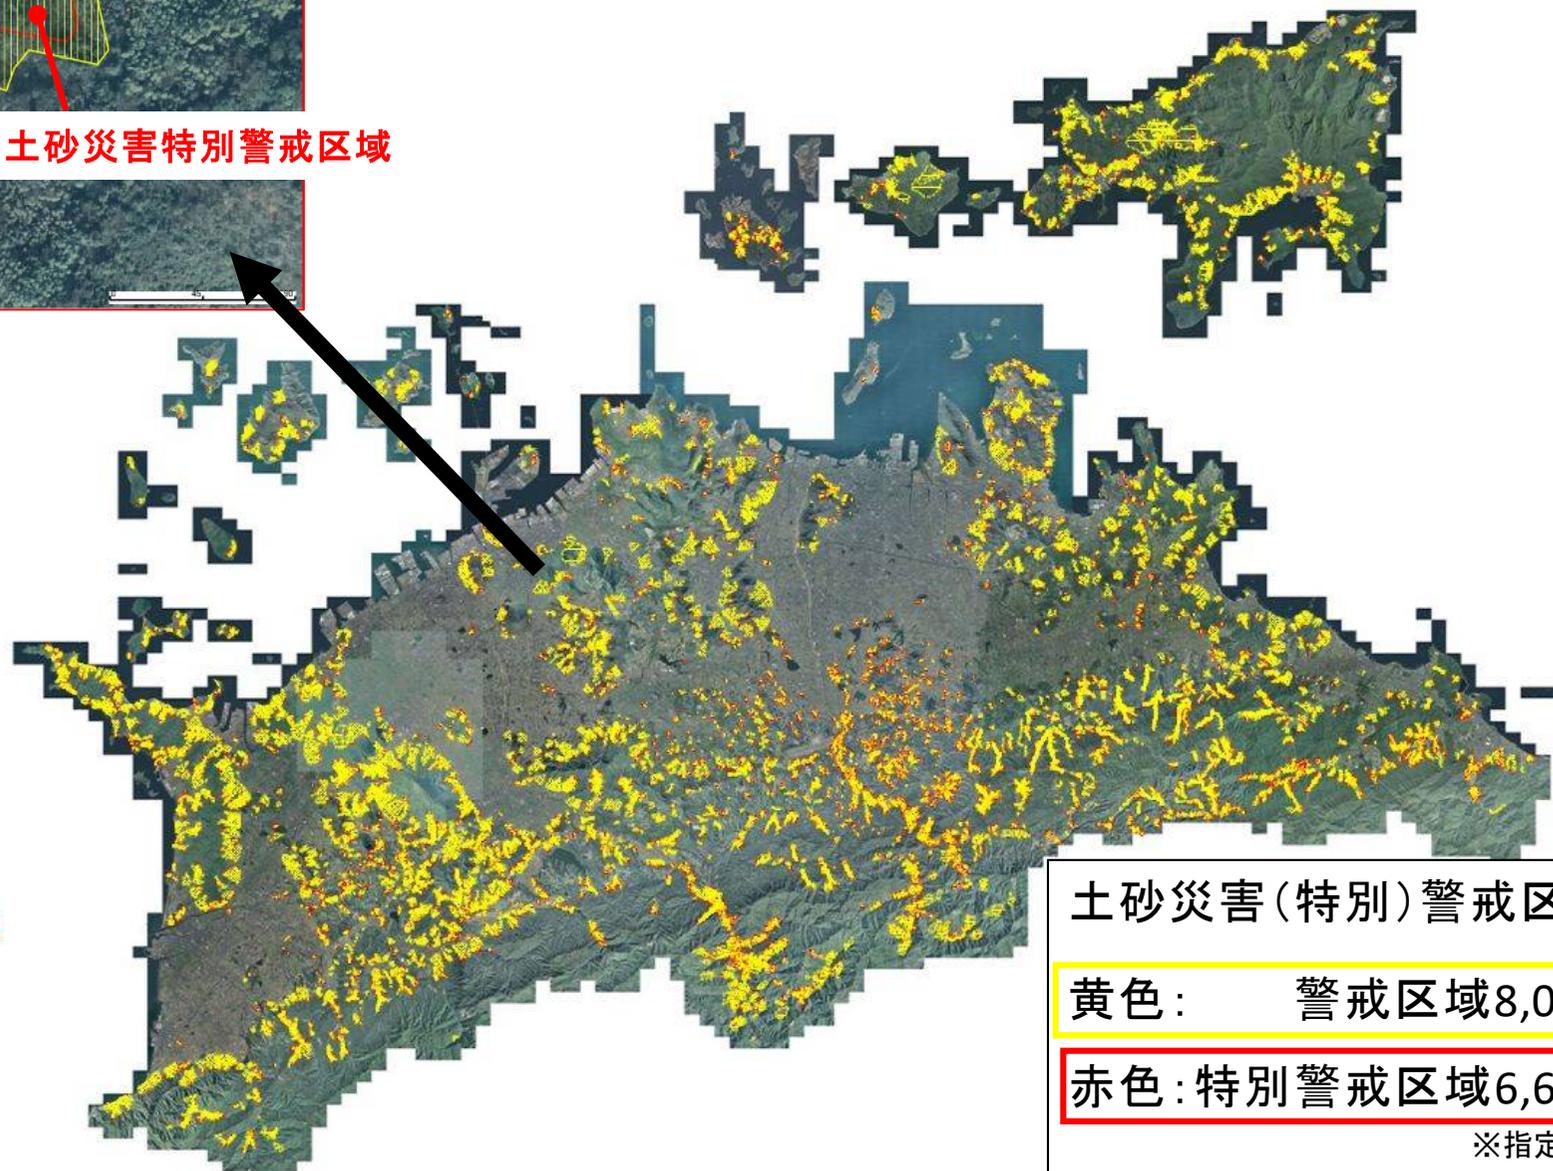
位置図

土砂災害(特別)警戒区域

黄色： 警戒区域8,038箇所

赤色：特別警戒区域6,612箇所

※指定済み箇所数

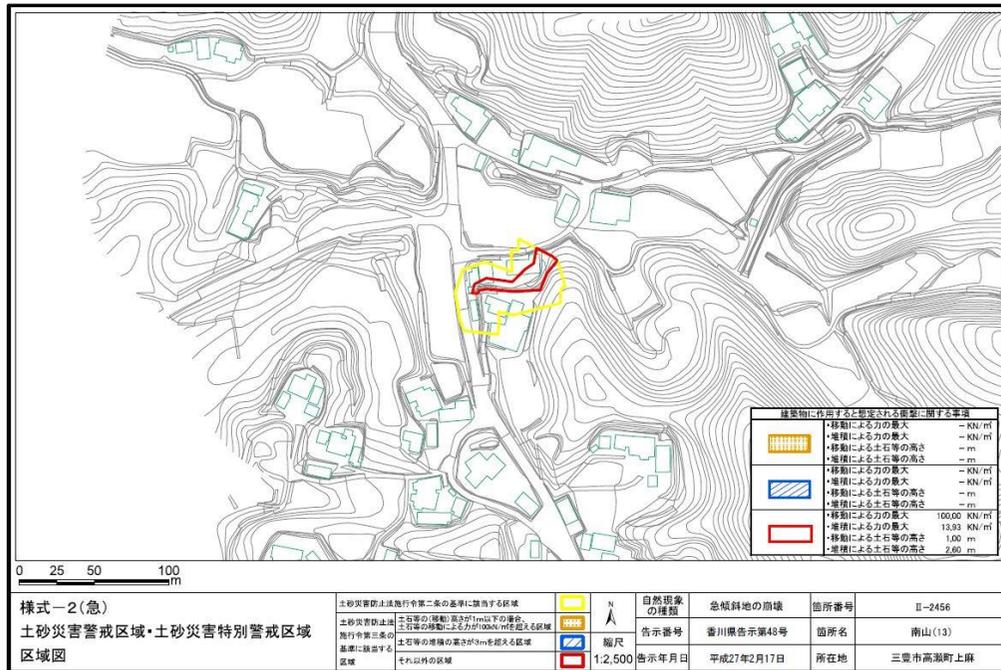
見直前 区域調書

■公表・告示に係る資料例(区域調書)

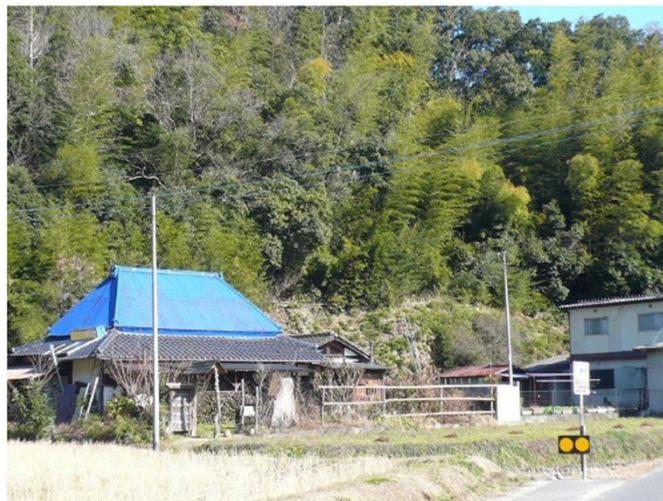
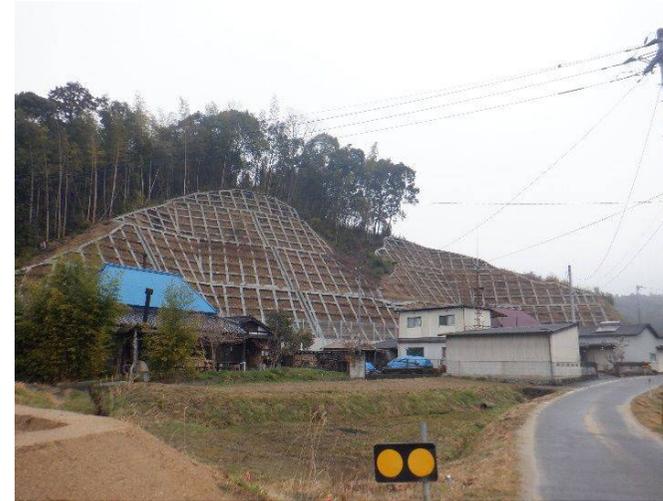
■基礎調査(現地調査)

土砂災害から住民の生命を守るため、土砂災害のおそれのある場所の地形や地質、土地の利用状況などを調査し、区域の範囲を設定するもの。

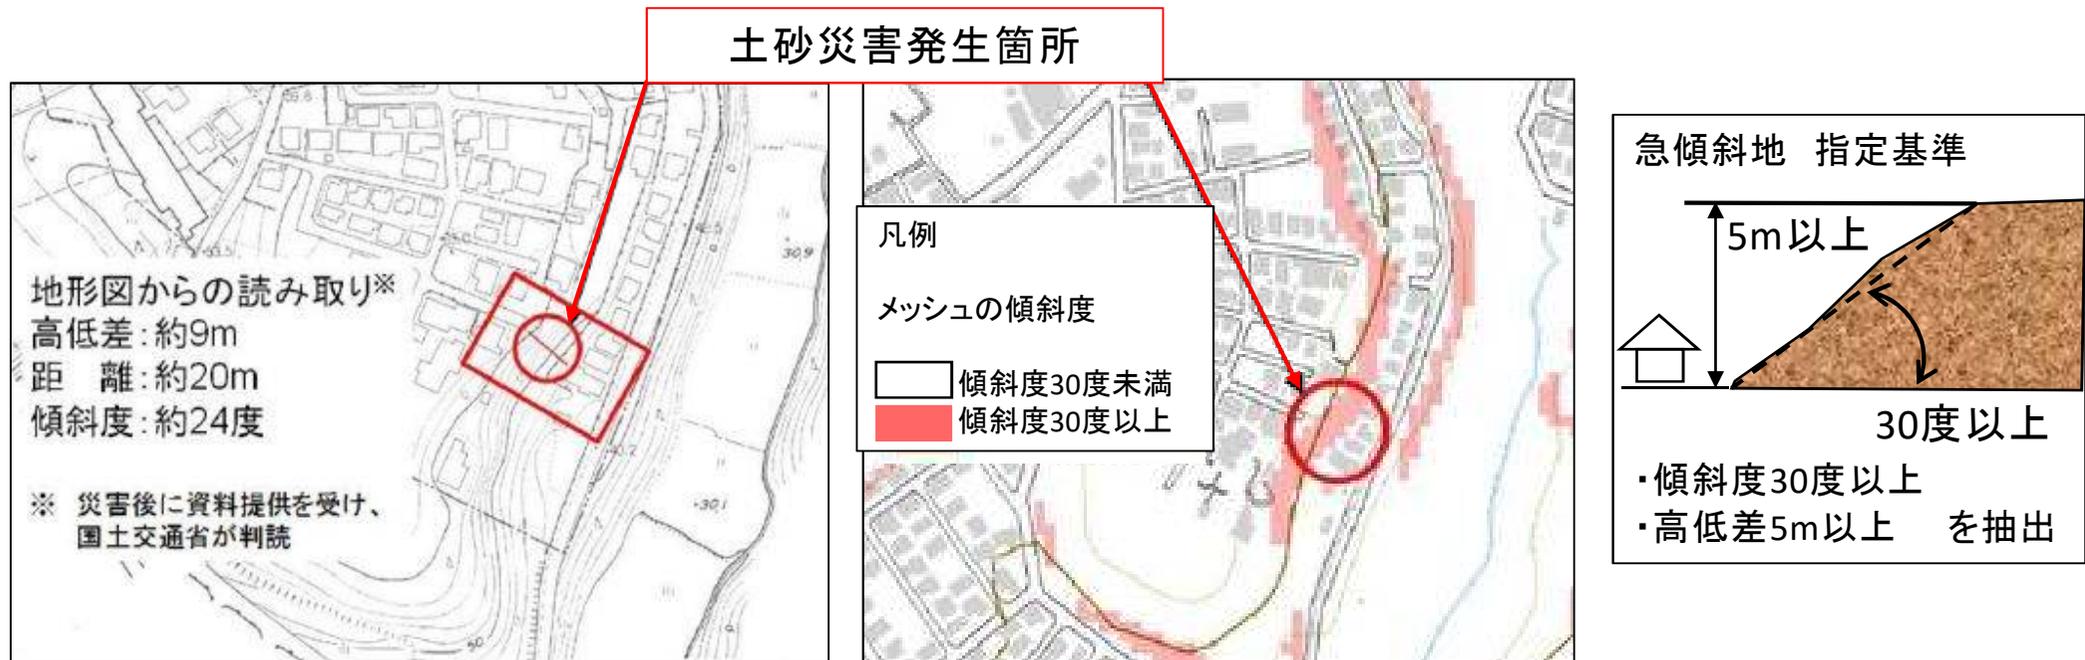
■ 従前の地形図では困難であった「土砂災害が発生するおそれがある箇所」の抽出が高精度な地形データを活用することで抽出できた事例

当時基礎調査に用いた地形図

高精度な地形データより地形条件を抽出した地形図

※地理院地図に数値標高モデルを加工したデータを重ねて表示

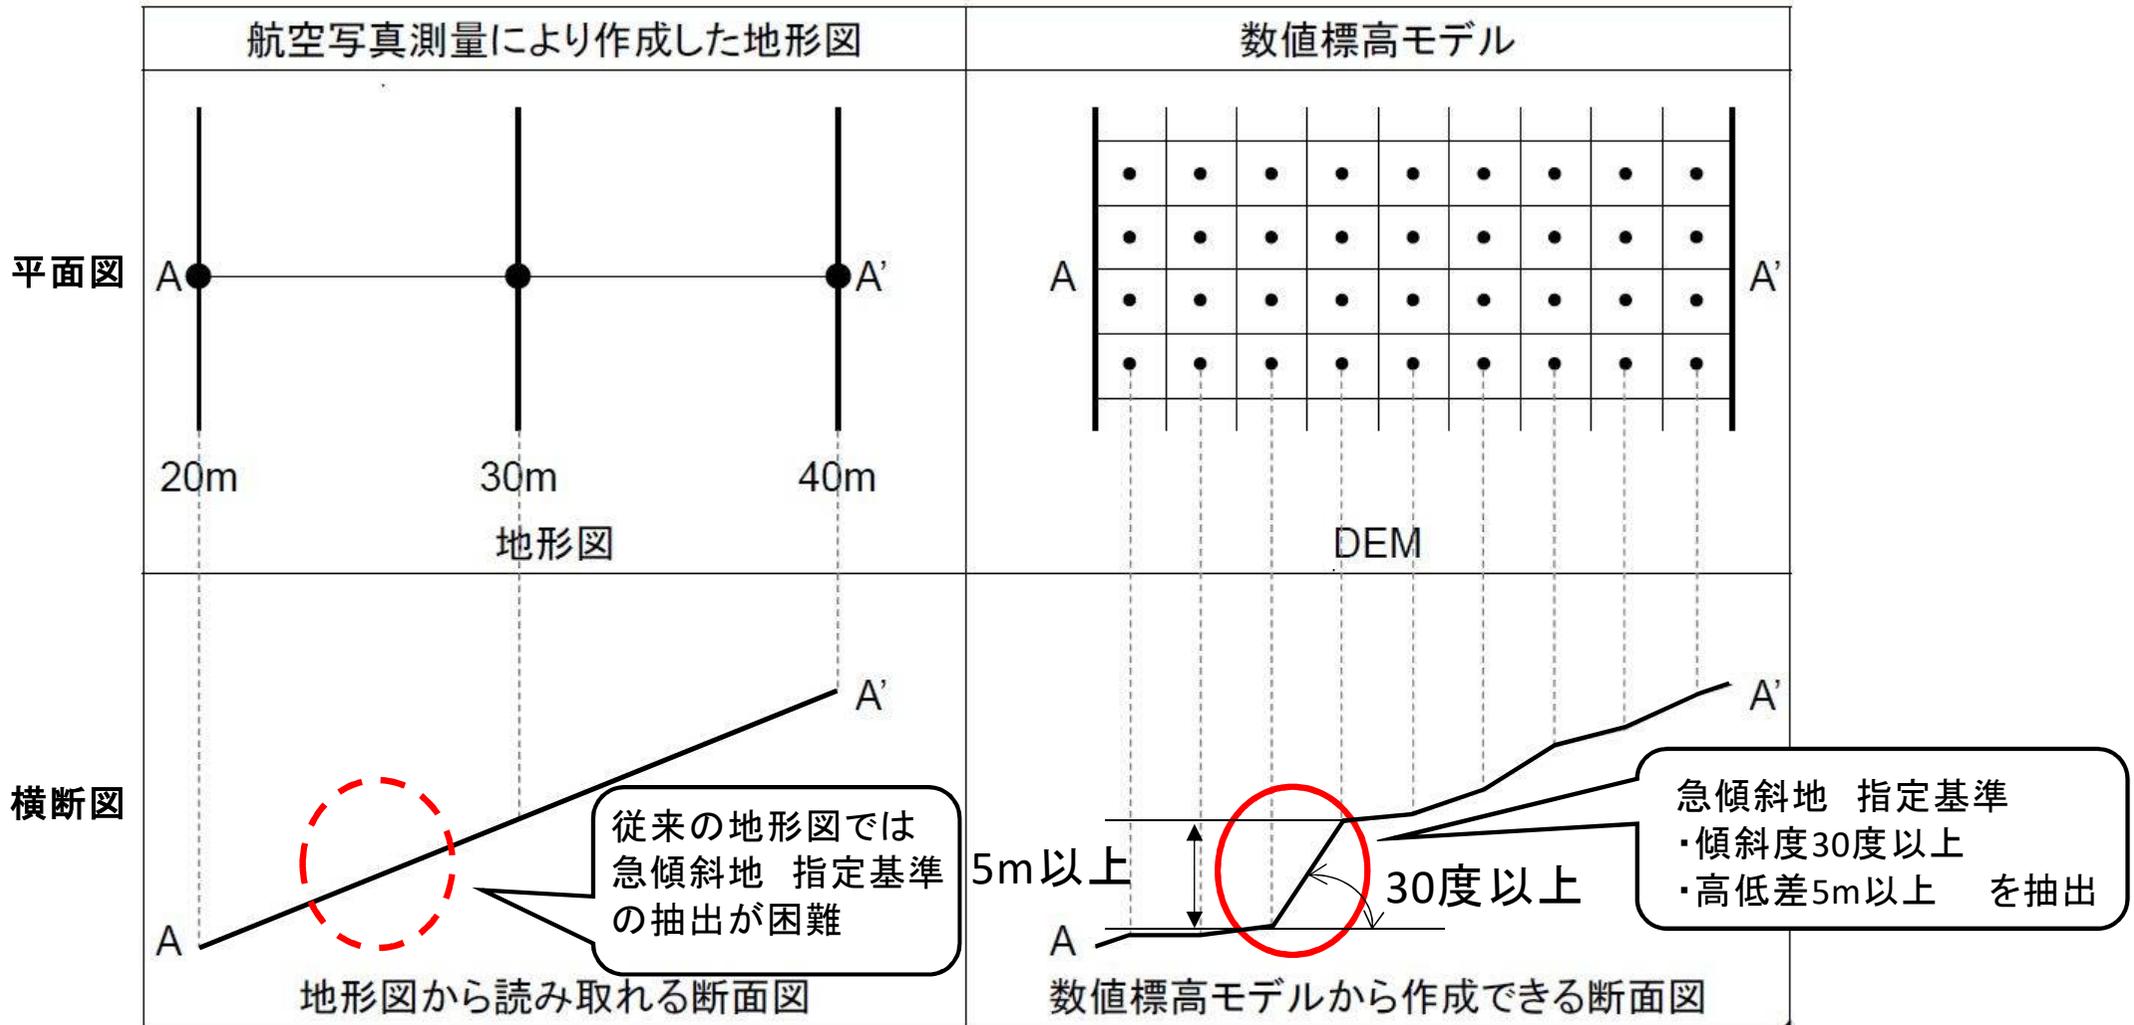
従前の地形図では困難であった「土砂災害が発生するおそれがある箇所」を高精度な地形データを活用することで新たに抽出した

従前の地形図

高精度な地形図

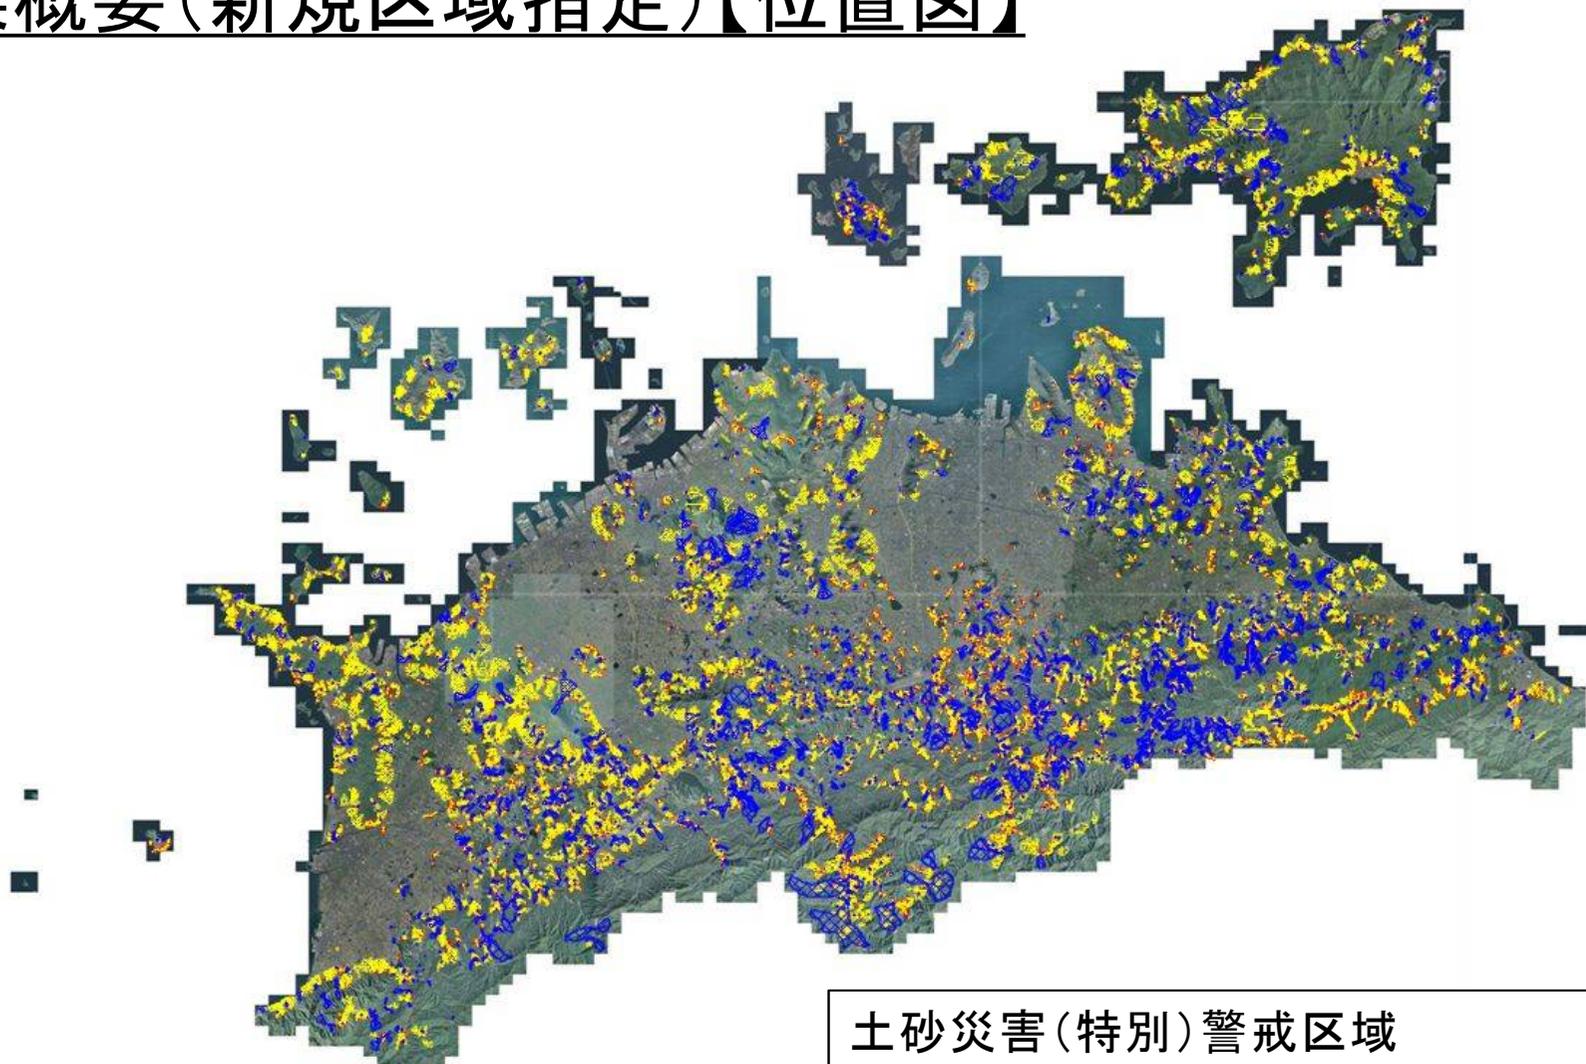
事業概要(新規区域指定)【位置図】

土砂災害(特別)警戒区域

黄色：警戒区域8,038箇所

赤色：特別警戒区域6,612箇所

青色：新たに抽出した区域箇所 3,800箇所

※今後の基礎調査により、区域指定されない場合や範囲が変更となる場合がある
