小豆島土砂災害50周年行事

# 最近の豪雨研究から見た 香川県の豪雨と土砂災害の原因

～地域に残る土砂災害碑等の大規模な土砂災害の原因解析～

牧野裕至  
博士（環境学）  
技術士（総合監理部門，建設部門）  
ダイチ(株)

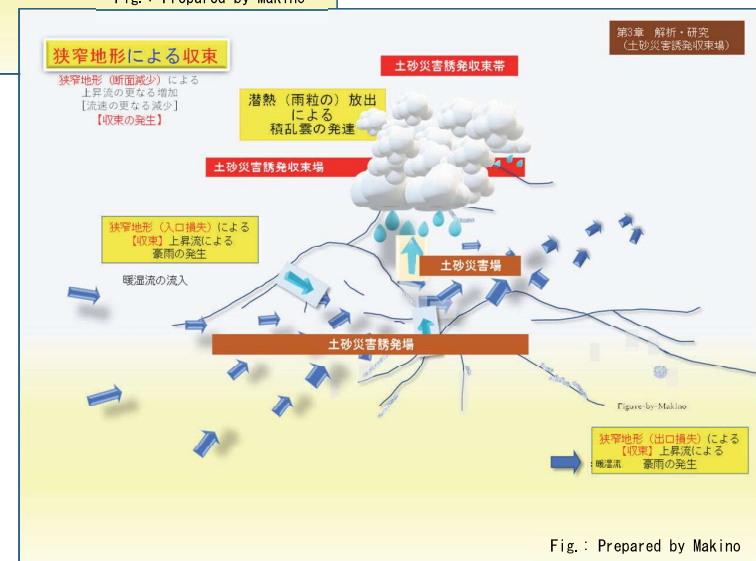
右の図は、土砂災害の被災地の風上に位置する独立峰や峠（以下、独立峰等）により、暖湿流が、集まり束ねられて上昇（収束と言います）し、冷却されて豪雨となる計算結果を模式的に示したものです。

「土砂災害誘発収束場」の発生は、再現性のある一般則を持つ物理現象であって、予報（あらかじめ知らせること：広辞苑，第7版：（2018），岩波書店）とは異なる。

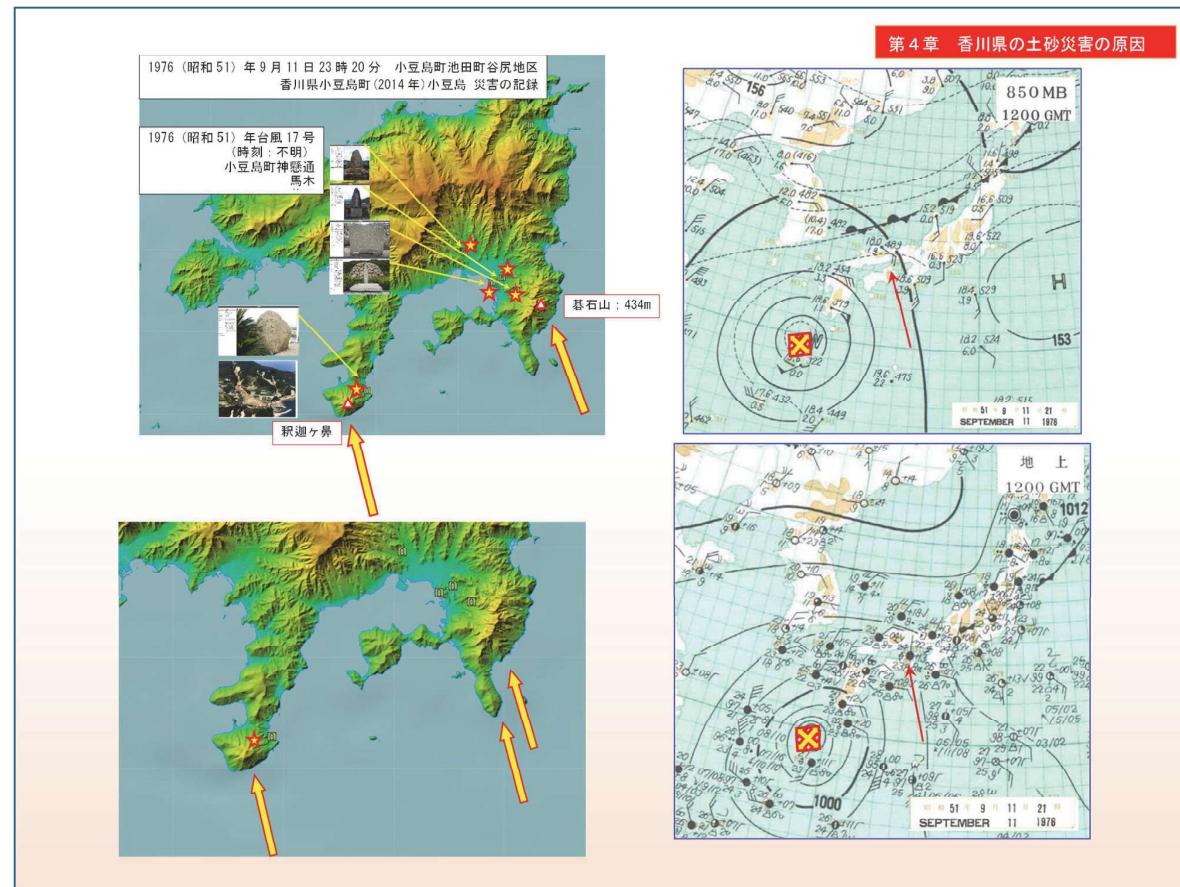
1976年（昭和51年）の小豆島町、旧池田町谷尻（たにじり）地区、および旧内海町の馬木（うまき）地区、苗羽（のうま）地区、神懸通（かんかけどおり）地区に慰霊碑があります。

9月11日、台風を中心に奄美諸島付近にあって、被災時、小豆島町付近は、「南南東」の風となりました。

この方向の場合、旧池田町の谷尻地区の風上には、「釈迦ヶ鼻」が、旧内海町側の被災地には「基石山」がありました。

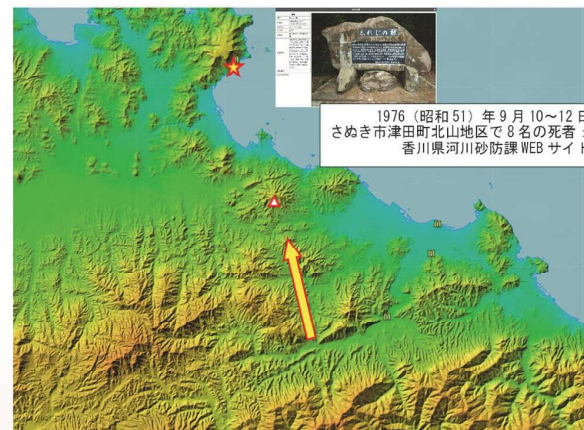
さぬき市津田町北山地区には慰霊碑があります。

土砂災害の発生時刻は不明ですが、小豆島の土砂災害と同様の時刻で同じ「南南東」の風としますと、

風上には、標高300mの独立峰がありました。

昭和51年(1976)9月10日から12日まで西日本に停滞した台風17号は、旧津田町内に983mmの豪雨をもたらした。瀬ノ下地区の山崩れ、松尾地区の土石流をはじめ北山地区各所で災害が発生し、死者8名、負傷者4名、家屋全半壊29戸、浸水家屋730戸など甚大な被害を受けた。（地理院地図災害碑、碑文）

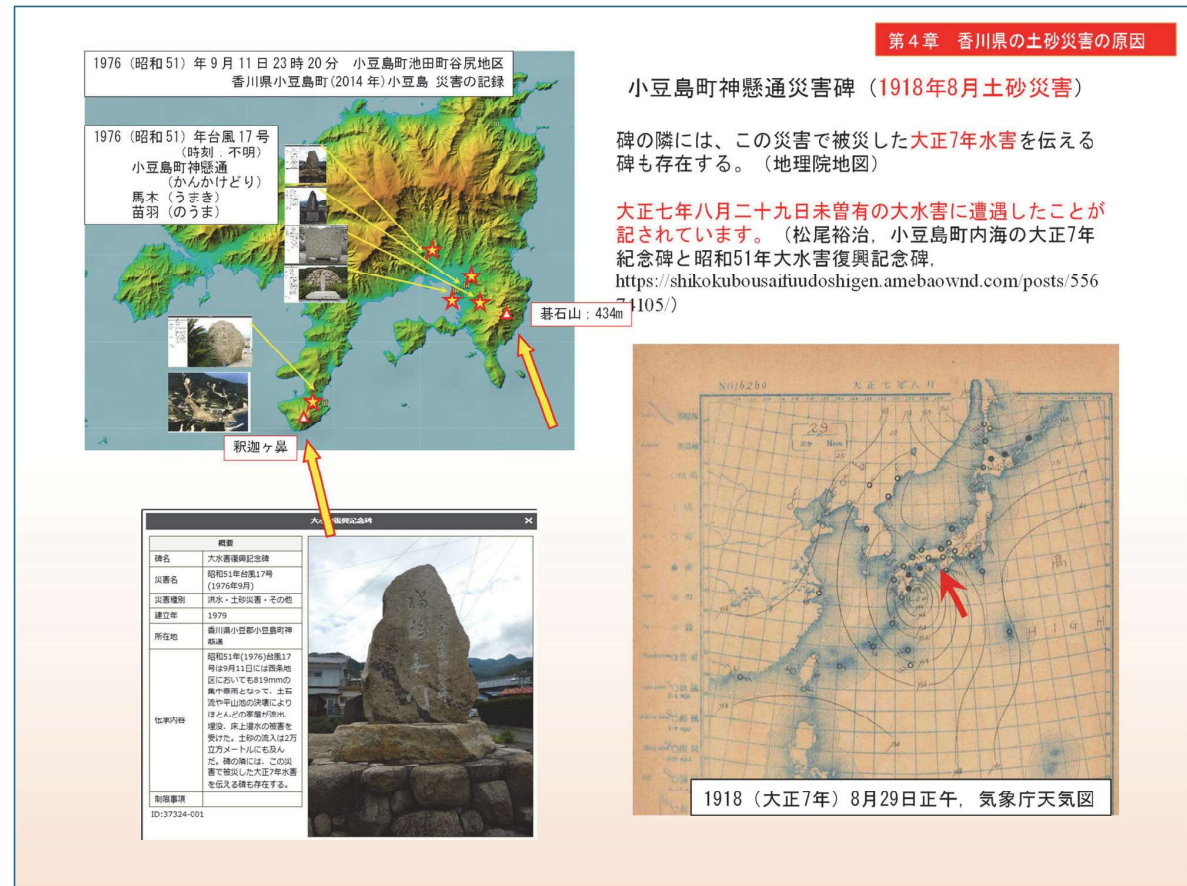
1976 年（昭和 51 年）9 月の豪雨で大規模な土砂災害を被った小豆島町神懸通（かんかけどうり）の災害碑のすぐ脇には、1918 年（大正 7 年）8 月 29 日の土砂災害の碑があります。

土砂災害の発生時刻は不明ですが、その日の気象庁天気図から正午のものをみると、台風が日向灘沖にあって、神懸通（かんかけどうり）の風向は「南南東」で 1976 年（昭和 51 年）9 月の土砂災害の風向と同じとなりました。

左上：1976 年 9 月の暖湿流の風向，

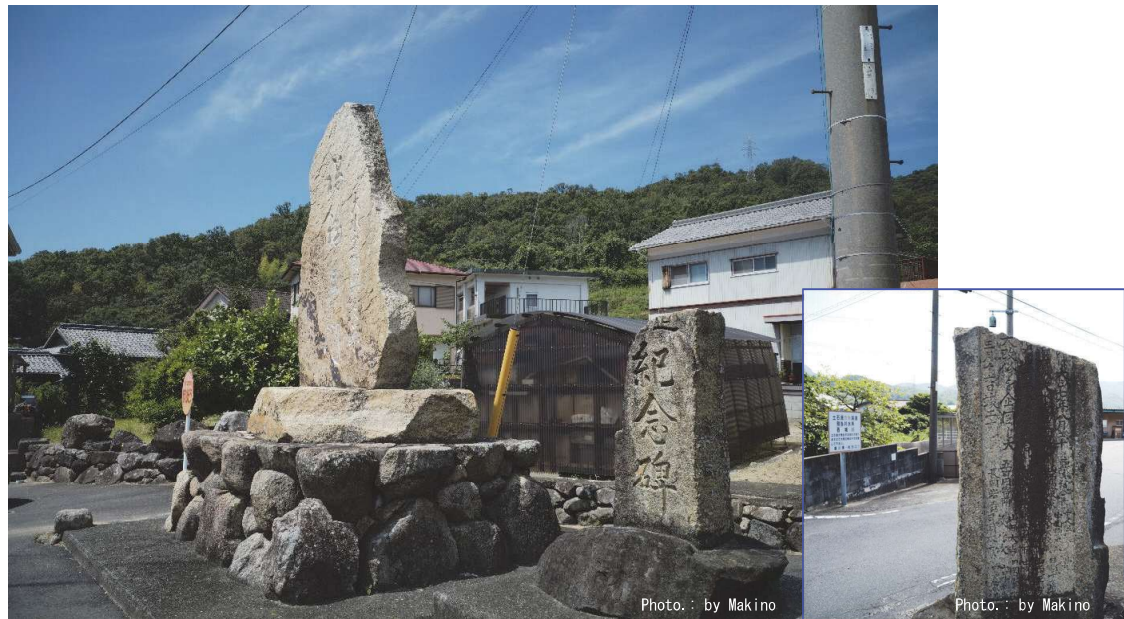
左：1976 年 9 月土砂災害碑，中：1918 年 8 月土砂災害碑，右：1918 年 8 月土砂災害碑（背面）

1918 年 8 月土砂災害碑の上部は、1976 年の土砂災害で破壊

神懸通（かんかけどうり）では、1918 年（大正 7 年）と 58 年後の 1976 年（昭和 51 年）の 2 回、同じメカニズムで豪雨が発生し、土砂災害となったことが伺えます。
