年度	平成 27 年度	
路河川名等		
工事名	豊島廃棄物等処理事業 地下水概況及び詳細調査業務委託	
位置	香川県小豆郡土庄町豊島	
図面名	推定地質断面図	
縮尺	図示	図面番号
作成年月日	平成 27 年 月	
会社名	青葉工業株式会社	
事業者名	香川県 環境森林部廃棄物対策課

## D 測線西側の地下水詳細調査の結果

D 測線西側の地下水を浄化するため、(B+40, 2+10) 地点、(C, 2+40) 地点及び (C, 3+10) 地点に観測井及び揚水井を設置しており、揚水井に関しては平成 2 6 年 6 月から浅井戸で、深井戸においては平成 2 7 年 4 月から揚水処理を開始している。浅井戸の水質については、やや改善傾向の地点もある一方で、深井戸については揚水量も少なく、水質の改善も見られないことから、より効果的な揚水浄化の方法を検討するために地下水汚染の詳細な調査を実施した。今回、その結果を報告する。

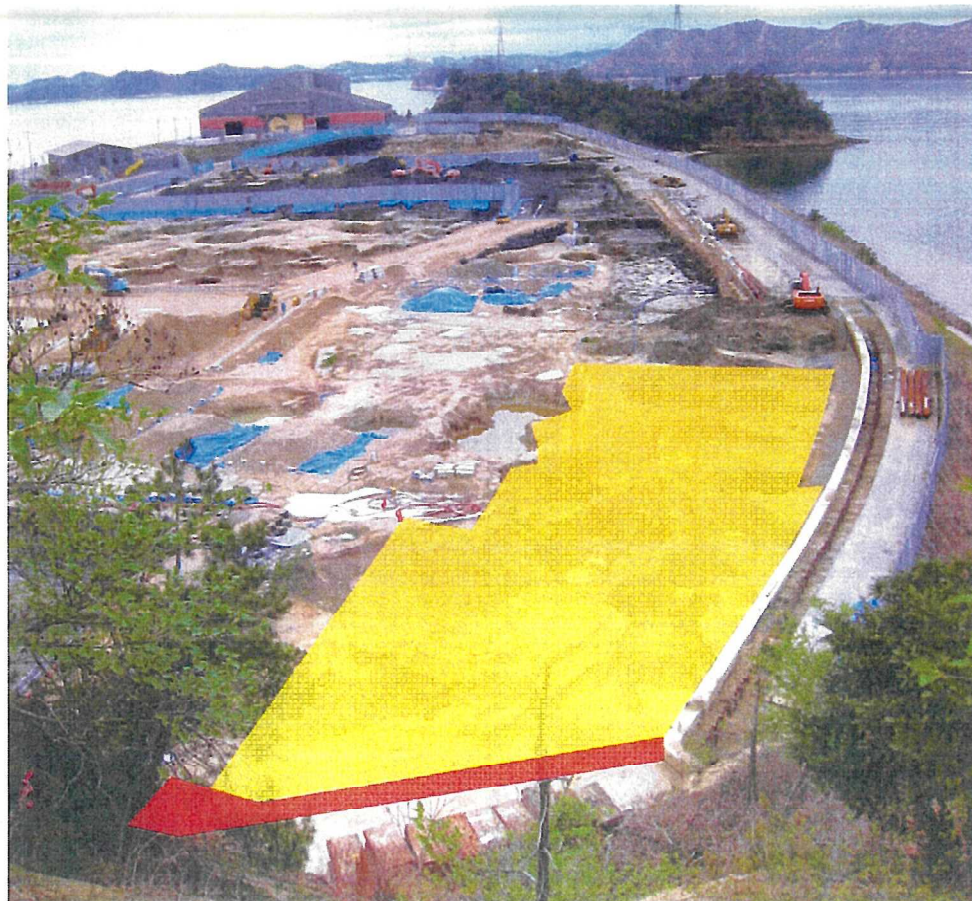
写真1 (H-I, 1) 付近の掘削完了判定等の実施

第2工区（H-I、1）付近の岩盤部については、掘削完了と判定された。また、第2工区（H-I、1）付近の直下土壌部については、廃棄物等が掘削・除去されたと判定された

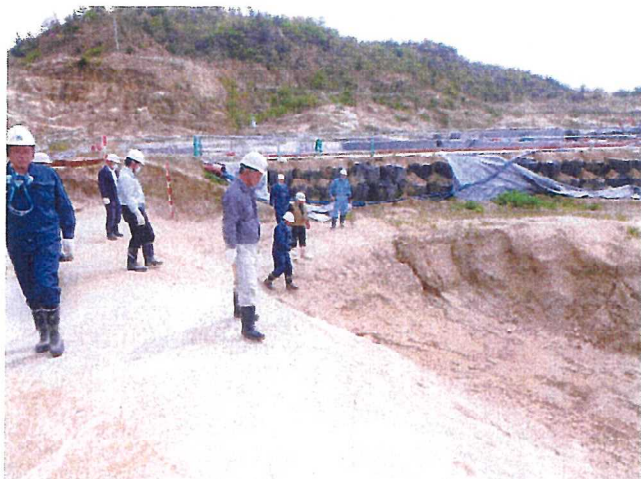
写真2 掘削完了判定の様子（H28.4.8）

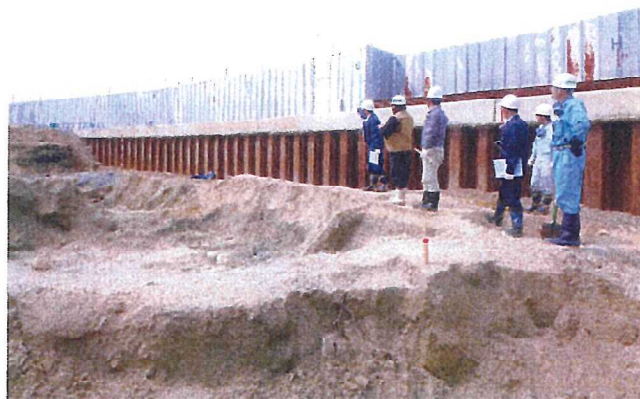
写真3 底面掘削完了確認の様子（H28.4.8）

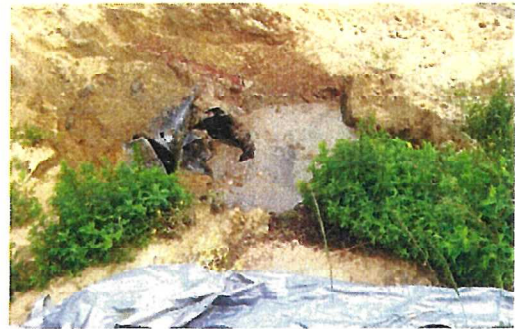
電磁法探査で高い反応が見られた写真1に示す地点では、23本のドラム缶が見つかり、固体又は液体の内容物も確認されたが、当該地点及びその周辺域は、既に土壌の掘削完了判定調査を実施済みであり、仮置きや二重ドラム缶への積替え等の作業を行うことにより、土壌汚染が懸念されたことから、直ちにダンプトラックに積み込み廃棄物等の保管場所へと搬送した。ドラム缶は破孔しており掘削時に内容物の一部がこぼれたことから、念のために周辺の土壌ごと掘削して搬送した。その後、土壌とドラム缶を篩い分ける作業を行ったが、ドラム缶の内容物は脱落して土壌に混ざり込んだ。ドラム缶の内容物については、量が少なかったことや、一部油臭がするものもあったもののガソリン臭のような引火点の低いもののような油臭ではなかったこと及び目視確認により、直島での中間処理に支障をきたさないと現場で判断し、少量ずつ土壌主体廃棄物と混合した。そして、念のためにドラム缶の内容物を採取できた5検体について、表1のとおり、ハンディ蛍光X線で測定して、中間処理施設での処理に問題のないことを確認した上で処理した。

写真3 ドラム缶埋設状況

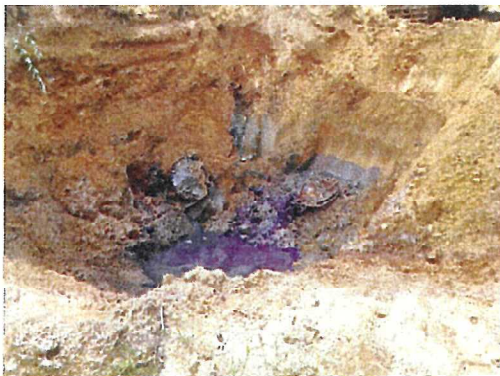
写真4 ドラム缶埋設状況

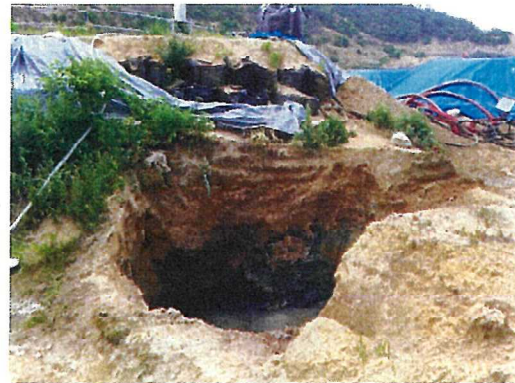
写真5 掘削除去後（たまり水は湧水）

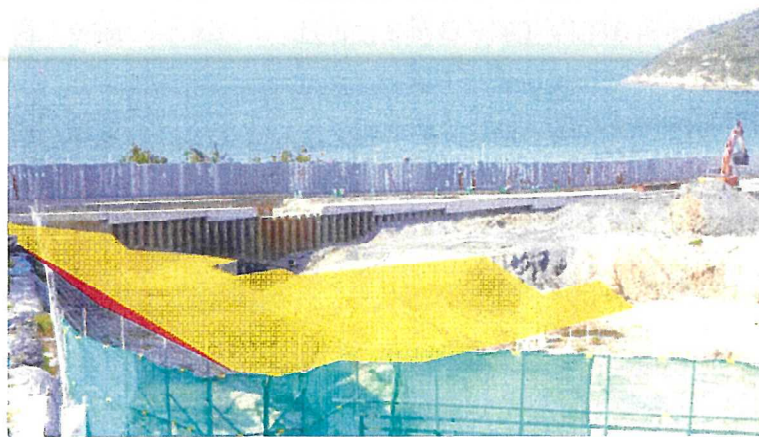
写真1 (B-C, 2) 付近の掘削完了判定等の実施

第3工区 (B-C、2) 付近の岩盤部については、掘削完了と判定された。また、第3工区 (B-C、2) 付近の直下土壌部については、廃棄物等が掘削・除去されたと判定された。

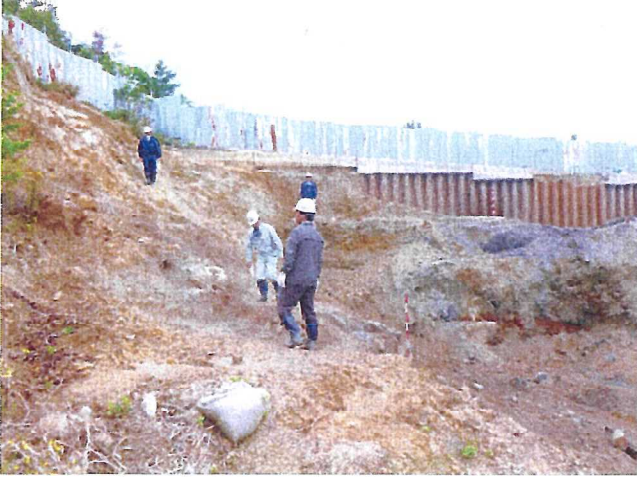
図1 ①の区域内

写真3 掘削完了判定の様子 (H28. 4. 28)

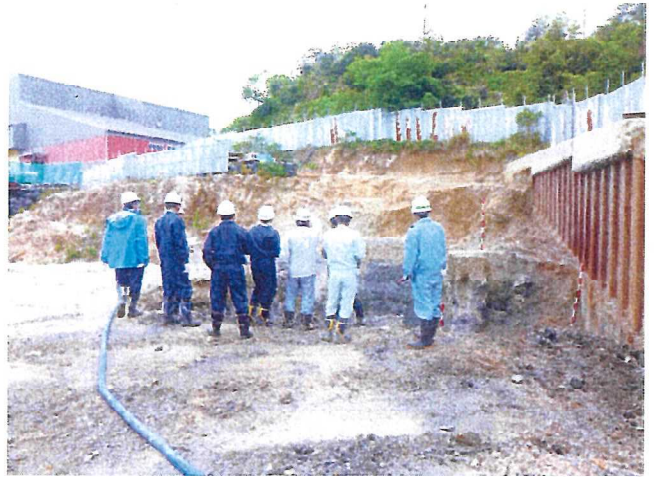
図1 ②の区域内

写真4 底面掘削完了確認の様子 (H28. 4. 28)

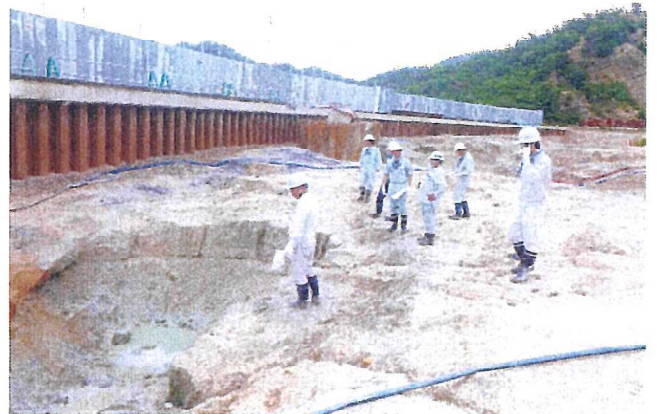
図1 ③の区域内

第2工区 (G、1) 付近の直下土壌部については、廃棄物等が掘削・除去されたと判定された。

写真5 底面掘削完了確認の様子 (H28. 5. 27)

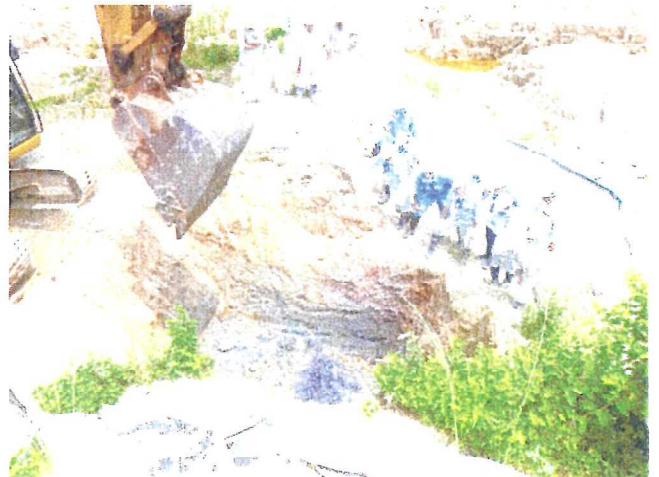
図1 ④の区域内

第2工区 (H+20、1+30) 付近の直下土壌部については、廃棄物等が掘削・除去されたと判定された。

写真6 底面掘削完了確認の様子 (H28. 5. 27)
