## 第14回豊島処分地排水・地下水等対策検討会次第

日時 平成25年9月29日(日) 13時～  
場所 パールガーデン 2階 讃岐

1. 地下水揚水浄化対策の実施に当たっての考え方
2. 第3工区の廃棄物等掘削前VOCsガス調査等の結果
3. 高度排水処理施設における1,4-ジオキサンの処理試験結果
4. 地下水排除工の水質状況
5. C3付近で掘削されたドラム缶の対応
6. D測線西側の底面掘削
7. 処分地南側の地下水等排除設備の設置
8. 専用栈橋の補修
9. 汚染土壌の掘削・積替え・搬出マニュアル(平成25年度以降発生分)
10. 高度排水処理施設の水槽の点検結果
11. 北海岸の搬出道路の移設に伴う排水対策
12. 送水管の漏水
13. 異常降雨時の排水対策

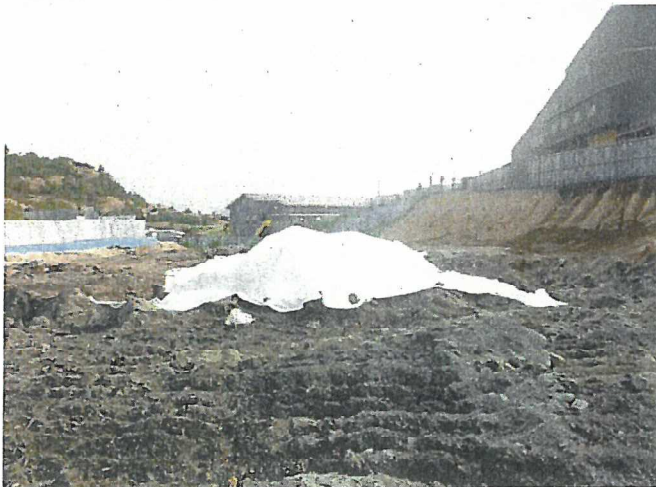
掘削したドラム缶にシート掛けした状況

仮置き場所のドラム缶は、雨がかからないようにシート掛けした。

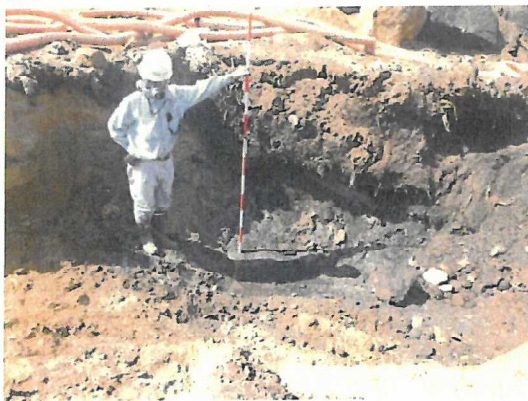
地下等の水位を確認するために試掘を行ったところ、F+20~40 測線南側において、TP+4.0m付近で浸出水あるいは地下水を確認した。(写真1)

写真1 : F+20~40 測線南側の試掘状況 (H25. 8. 19)

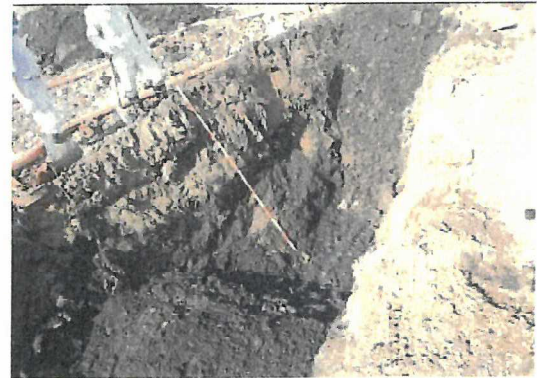
また、G 測線南側においても TP+3.5~4.0m 付近で浸出水あるいは地下水を確認した。(写真2)

写真2 : G 測線南側の試掘状況 (H25. 8. 19)

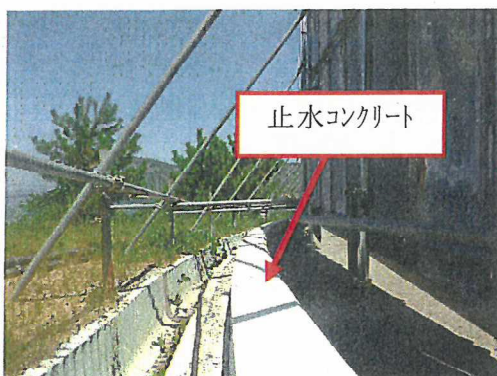
写真1 止水コンクリート施工状況

- 1) 新搬出道路上の雨水等が北海岸に流出しないように、仮囲い北側に止水コンクリート（高さ20cm幅20cm）を設置した。
- 2) 仮囲い内の雨水等が北海岸道路上を東向きに流れ仮囲い外に流出するのを防止するため、E+20付近の道路上に横断水路を設置した。横断水路はトレンチドレーン上に設置した排水マスによりトレンチドレーンに排水する構造とした。

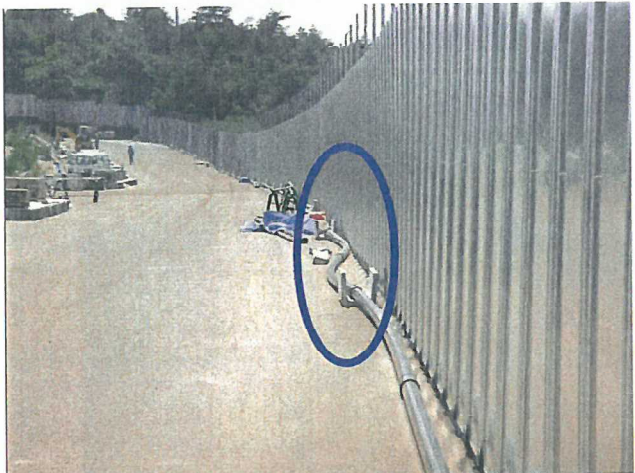
北海岸側の配管

- ・日中の高温及びアスファルト等からの照り返しにより、熱で管が伸びて歪み、継手部分に隙間ができた。(数分送水を続けると管が冷えて歪みが解消し、滲み出しが止まっている。)
- ・接着剤の接着力が不足していた。

熱による配管の歪み

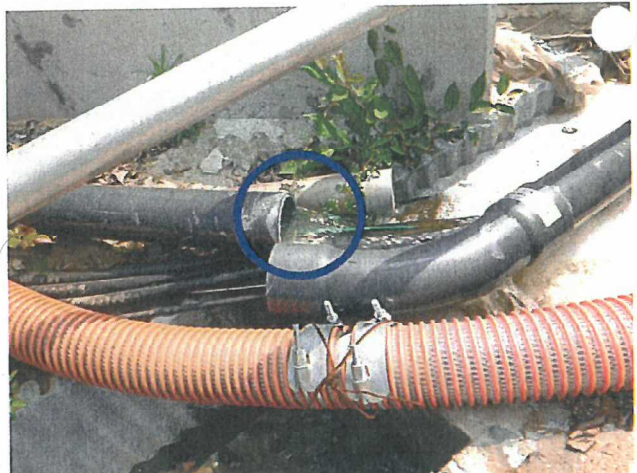
H25.8.16 サクシオンホースの修繕後に送水を行っていなかったため、貯留トレンチ側からポンプ1台で送水試験を行ったところ、HIVP管どうしの継手部分が外れ、貯留トレンチ貯留水が水路を伝って初期雨水貯留槽へ流入した。また、サクシオンホースどうしの接合部でも5箇所から滲み出しがあった。

なお、今回外れた継手はE+20測線付近の外周雨水排水路を振り替えた際、同時に還流配管も移設した箇所。

- ・HIVP管については、今年度の高温及び昼夜の気温差でHIVP管が伸縮を繰り返す、接合部が弱まっていた可能性がある。
- ・サクシオンホースについては、紫外線等による劣化及び移動等で傷が付き、弱いところから裂けていくと考えられる。

HIVP 管の外れた箇所  
(管の白色の部分は接着剤)

貯留トレンチから高度排水処理施設への配管については、処分地内では掘削等の都合上、移設が多いと考えられるため、これまでどおりサクシヨンホースを修繕しつつ使うこととするが、処分地外となる区間については、埋設するなど熱による配管の歪みをできるだけ軽減する敷設方法を検討する。

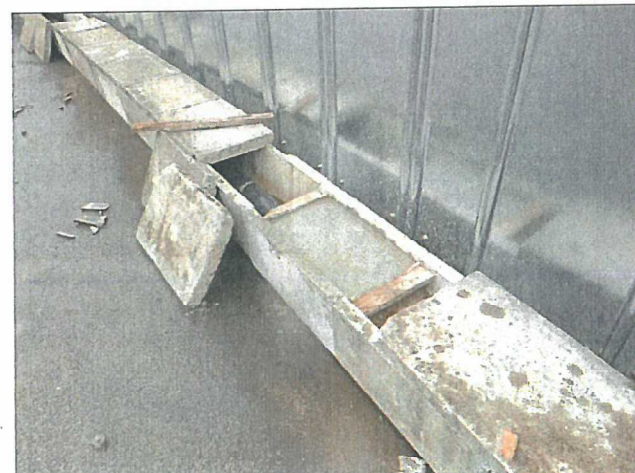
しみ出し箇所をコンクリートで固めたところ

→漏水箇所をコンクリートで固めた。

北揚水井から高度排水処理施設への配管については、U字溝に入れ、滲み出していた継手部分をコンクリートで固め、滲み出しが無いことが確認されたことから、運用を開始した。

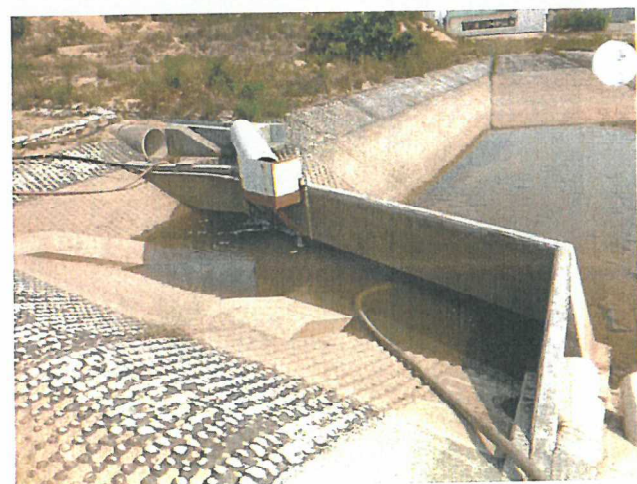
初期雨水貯留槽  
・沈砂池 2 への越流は無し

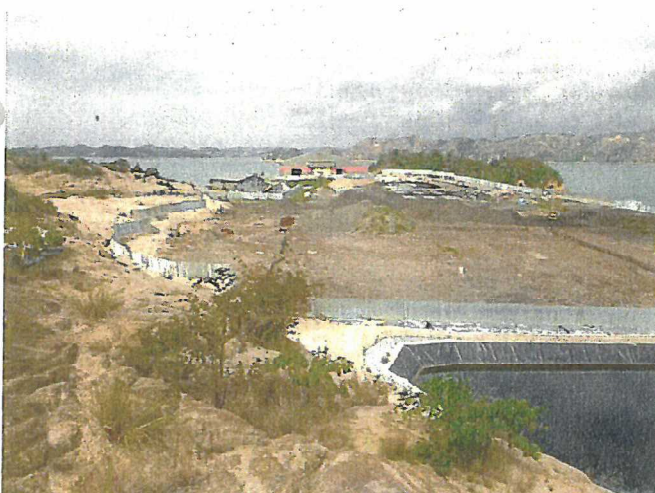
写真1：大雨前の状況（8/23撮影）

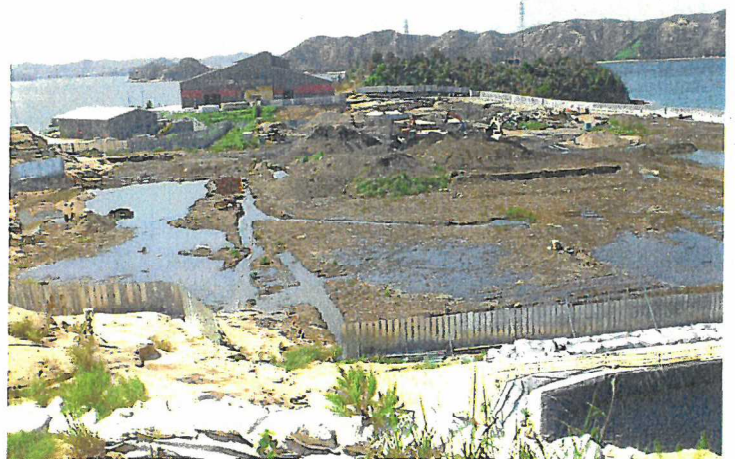
台風（17号及び18号）等による大雨で処分地内の広い範囲で水溜りが発生している。また、重機がぬかるみにはまるなど、混合等の作業にも支障が生じかねない状況となっている。なお、貯留トレンチについては、貯留量が最大貯留量近くとなり、現在は処分地内からの送水を停止している。

写真2：大雨後の状況（9/16撮影）

- ①沈砂池1の水質検査を行い、安全性が確認できれば放流し、通常管理に戻す。
- ②高度排水処理を進め、調整槽の貯留量を減少させる。
- ③北揚水井の管理水位を2mから0mに戻す。
- ④凝集膜分離装置を用いて貯留トレンチの貯留水の処理を行い、海域へ放流する。(なお、貯留トレンチの貯留水の水質が管理基準値以下であれば、処理を行わず、外周排水路を経由して北海岸に放流する。)
- ⑤貯留トレンチの水位低下後、処分地内の溜り水を貯留トレンチに移送し、底面掘削等の作業を再開する。
