## 第20回豊島処分地排水・地下水等対策検討会次第

日時 平成27年7月4日（土）13時～  
場所 リーガホテルゼスト高松 3階 翡翠

## 専用棧橋の点検結果

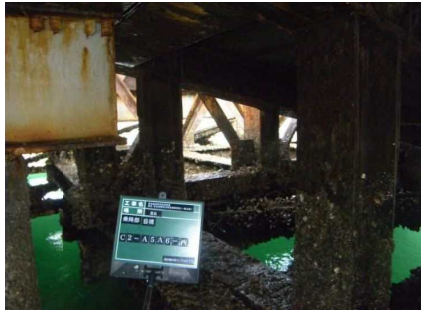
① 鋼材の表面状態

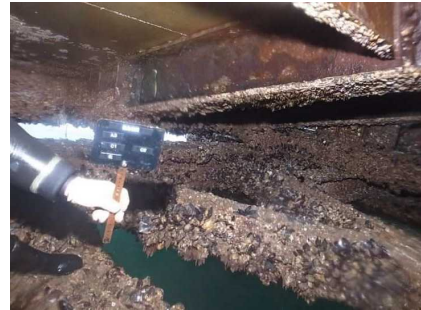
② 鋼材の表面状態

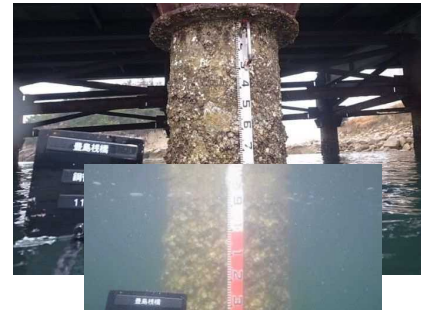
⑤ 鋼材の表面状態 (杭頭金物・下端~1.3m)

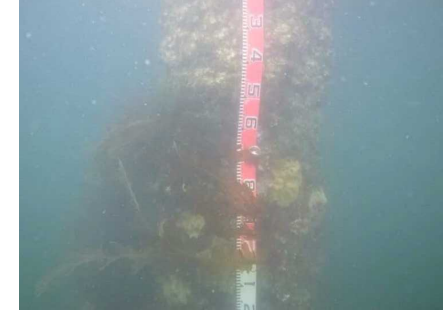
⑥ 鋼材の表面状態 (杭頭金物・下端1.3m~2m)

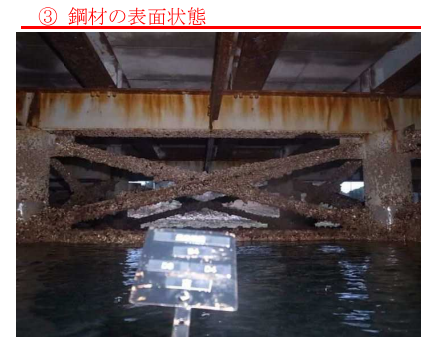
③ 鋼材の表面状態

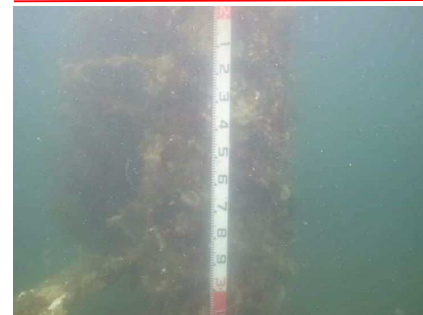
⑧ 鋼材の表面状態 (杭頭金物・下端3m~海底地盤面)

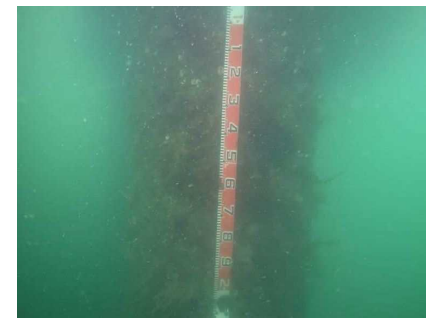
⑥ 鋼材の表面状態 (杭頭コンクリート・下端-1m～2m)

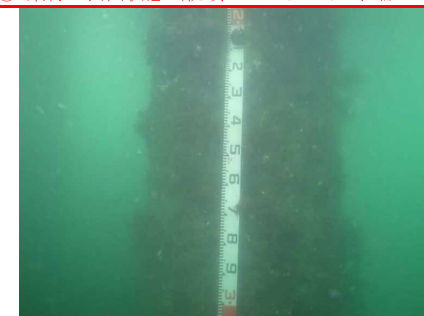
⑧ 鋼材の表面状態 (杭頭コンクリート・下端-3m～-4m)

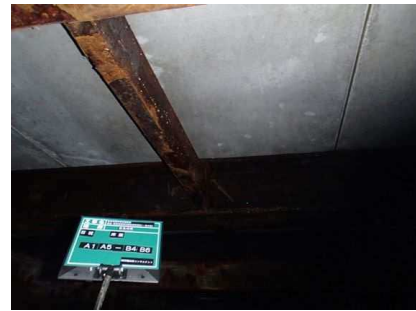
② PC床版の表面状態 (特に変状なし)

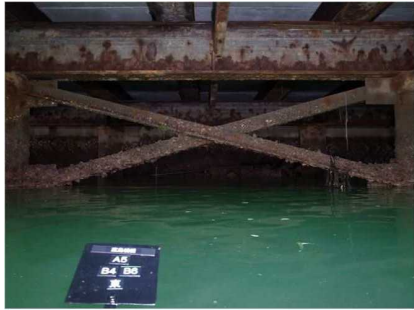
① 鋼材の表面状態

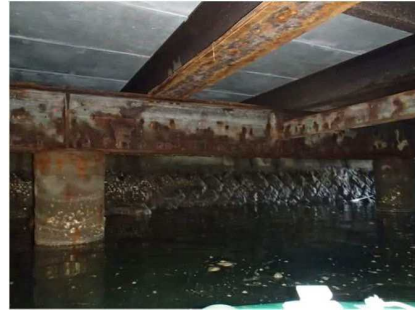
② 鋼材の表面状態

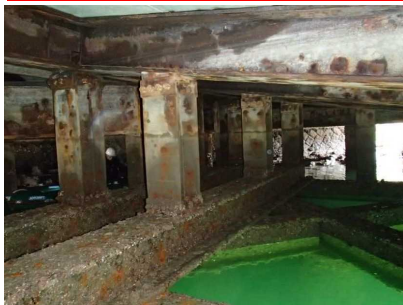
④ 鋼材の表面状態

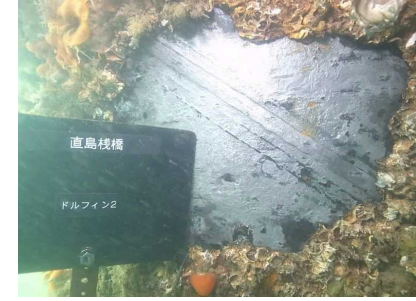
- 鋼材部
  - ・ 一般的に貝類が付着した状態で、穴開きなどの著しく腐食した箇所は認められない。(17 ページ、写①～⑧)

⑥ 杭No.2-1(付着物を除去した鋼材表面)

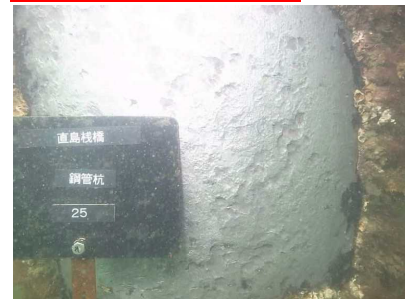
⑦ 杭No.3-1(付着物を除去した鋼材表面)
