## 第23回豊島処分地排水・地下水等対策検討会次第

日時 平成28年4月24日（日）  
処分地視察 10時30分～  
審議・報告 13時00分～  
場所 豊島処分地（中間保管・梱包施設 会議室）

## 地下水概況調査等の状況

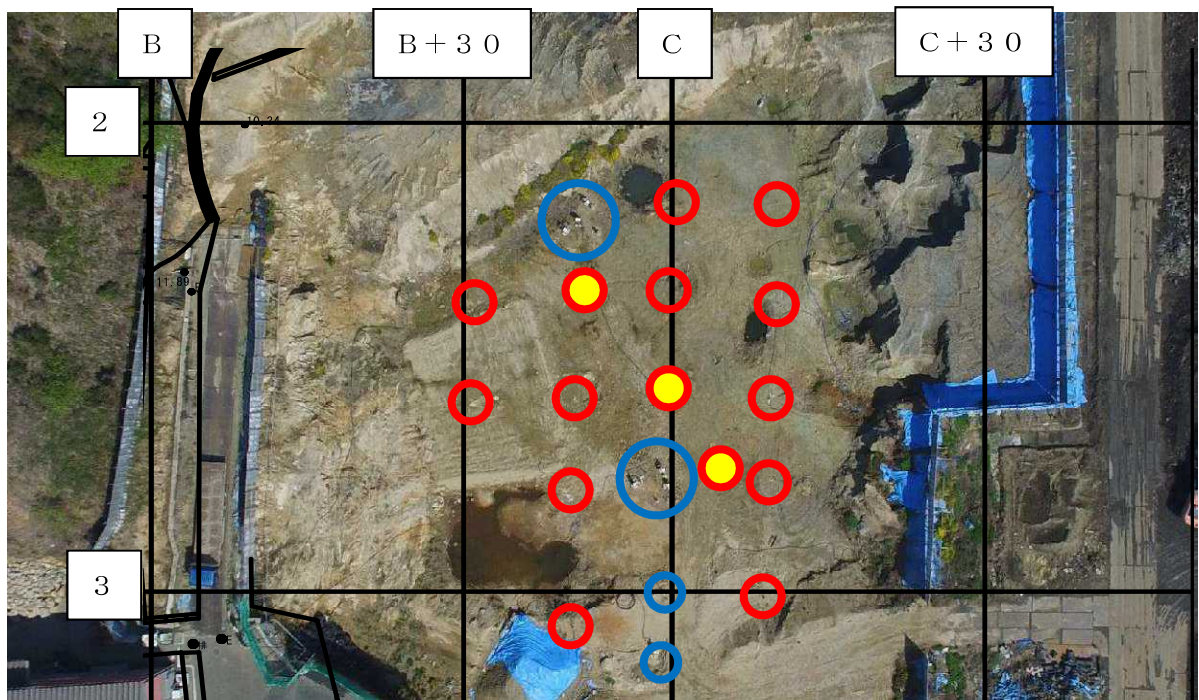
図 1 調査地点図 (H28.4.2 撮影)

D 測線西側の地下水を浄化するため、(B+40, 2+10) 地点、(C, 2+40) 地点及び (C, 3+10) 地点に観測井及び揚水井を設置しており、揚水井に関しては平成 2 6 年 6 月から浅井戸で、深井戸においては平成 2 7 年 4 月から揚水処理を開始している。浅井戸の水質については、やや改善傾向の地点もある一方で、深井戸については揚水量も少なく、水質の改善も見られないことから、より効果的な揚水浄化の方法を検討するために地下水汚染の詳細な調査を実施した。今回、その結果を報告する。

(青色：既存井戸、赤色：今回調査 (黄色は埋め戻した地点))

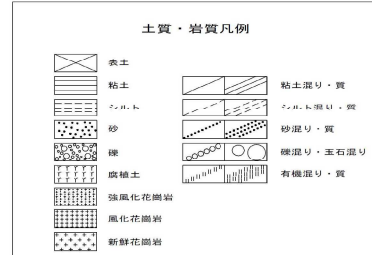
図2 推定地質断面図(南北方向)

ボーリング結果から推定した地質断面図（南北方向及び東西方向）は図2及び図3のとおりで遮水層となる新鮮花崗岩層のまでの深度は、南北方向ではC+10測線では南に向かって浅くなっていたが、それより西側については深さの差はあまり見られなかった。一方で、東西方向では処分地西側で浅く、東に向かう程深くなっていた。

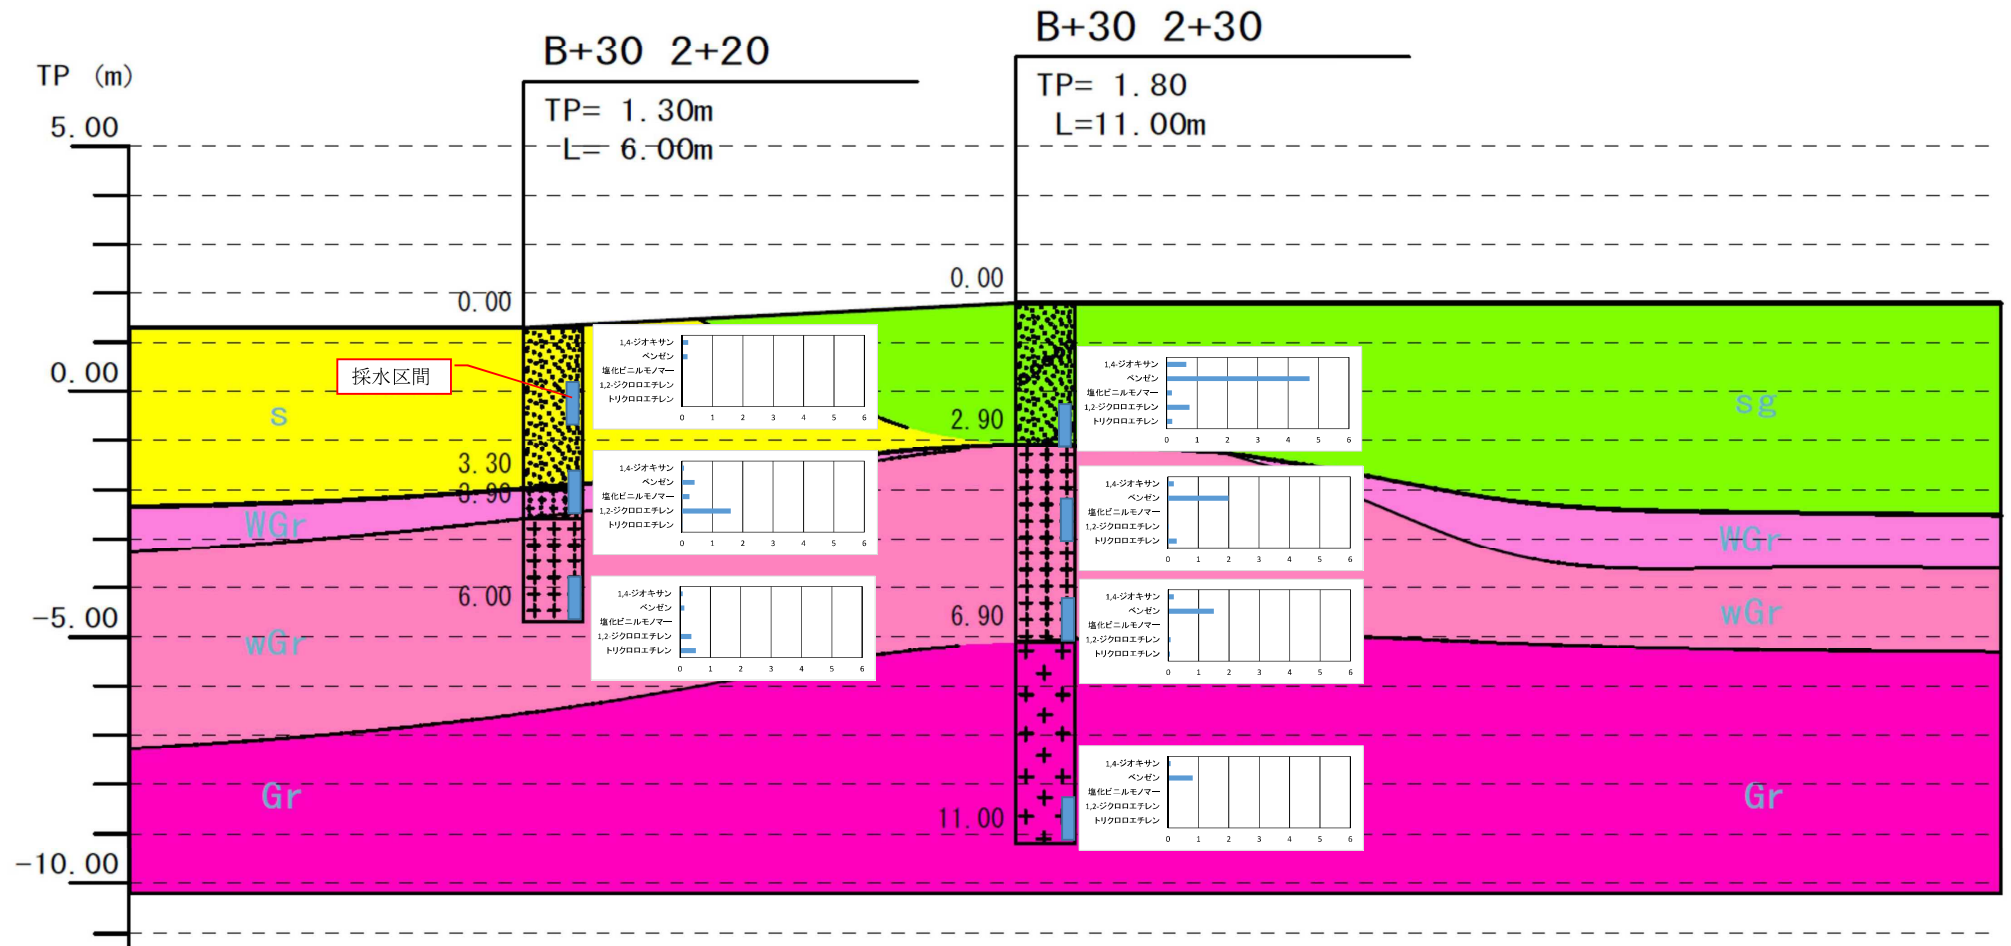
図4 B+30測線での調査結果(グラフの単位はmg/L)

水質調査結果については、南北方向及び東西方向の測線毎にまとめたものを図4～図12に、また、対策を取る基準値としている排水基準値と比較して色分けしたまとめ図を図13に示す。全体的な傾向として、トリクロロエチレン等の塩素系化合物については新鮮花崗岩層の直近で排水基準値の10倍を超える地点が多かったが、一方で、ベンゼンについてはそれよりもやや高い位置で排水基準値の10倍を超える地点が多かった。また、塩素系化合物については、(C～C+10, 2+40)付近の花崗岩層の上部において、排水基準値の10倍を超える汚染が見つかったが、それより10m南の地点においては排水基準値の10倍を超える汚染は存在しなかった。

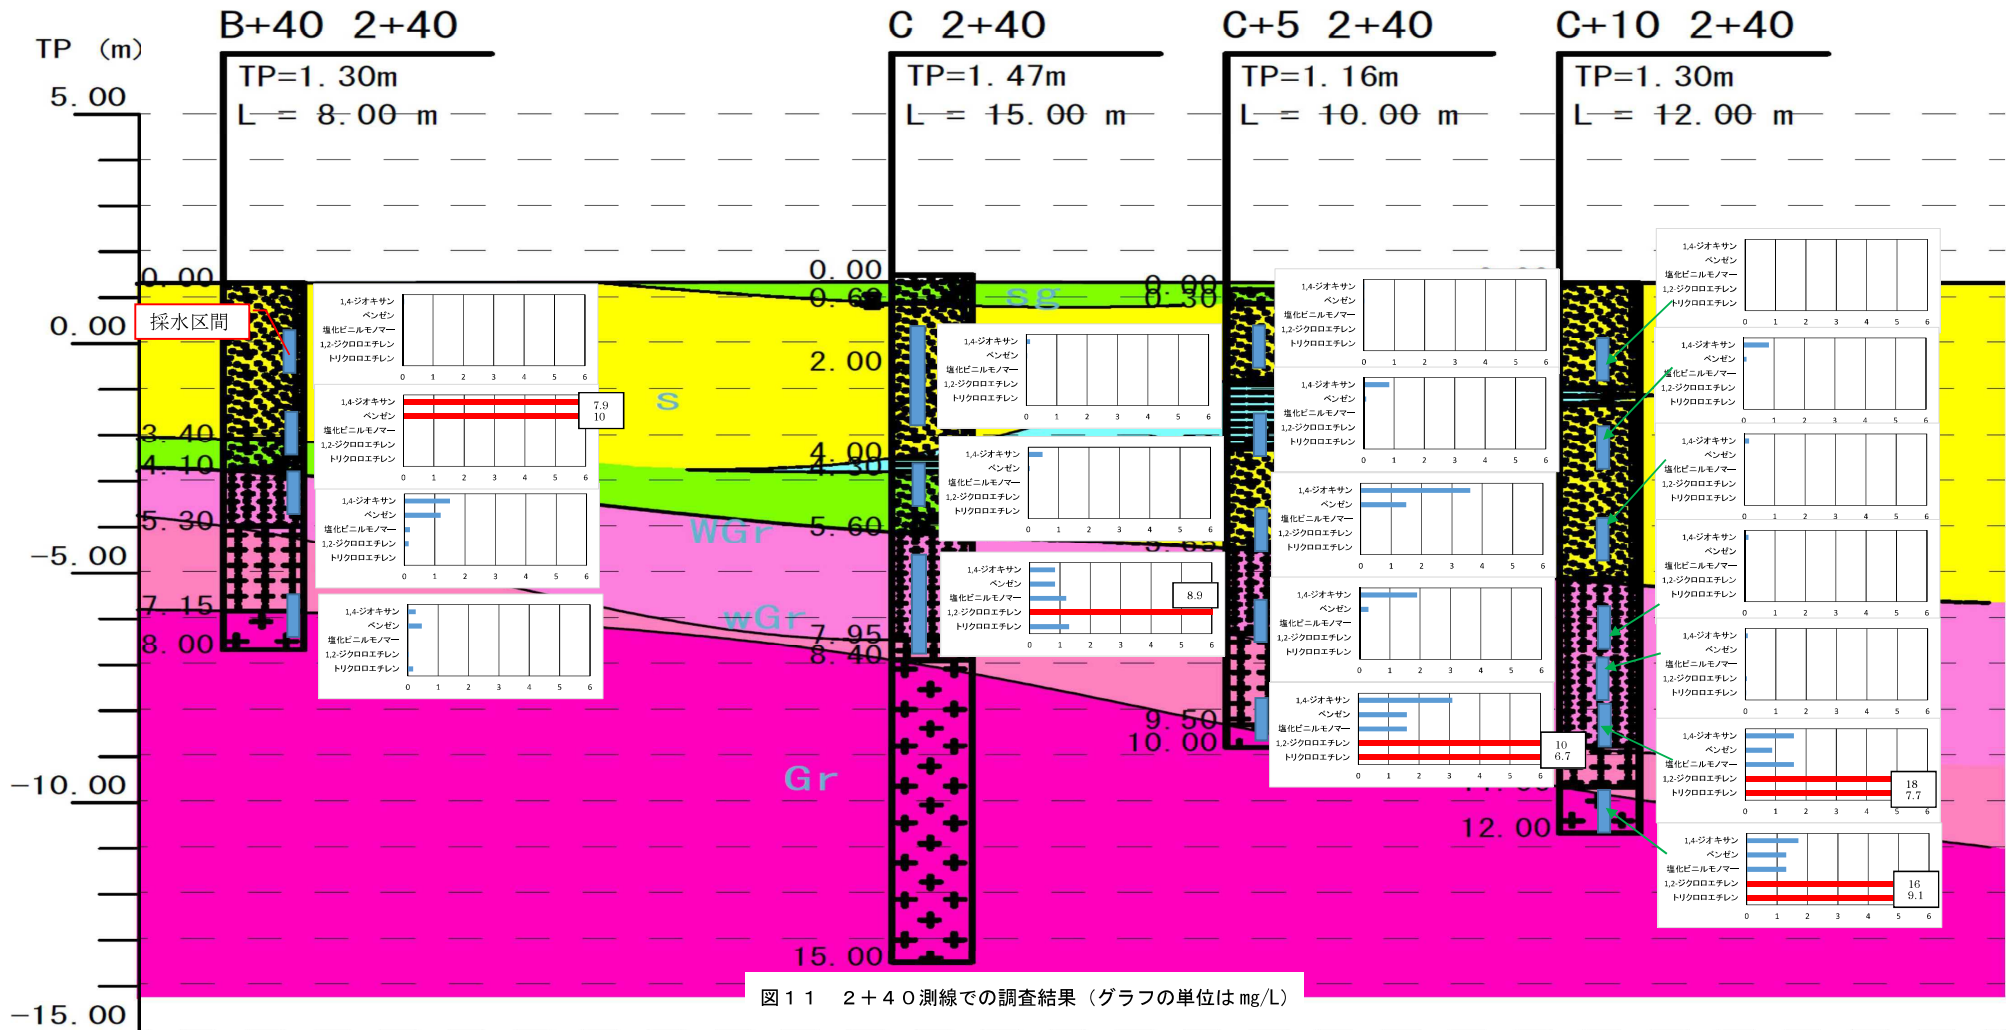
図 11 2+40 測線での調査結果 (グラフの単位は mg/L)

今回の調査で（C～C+10， 2+40）付近の花崗岩層の近くにおいて、高濃度の汚染地下水が存在していることがわかったことから、この付近を効果的に浄化できる手法について検討していくこととする。

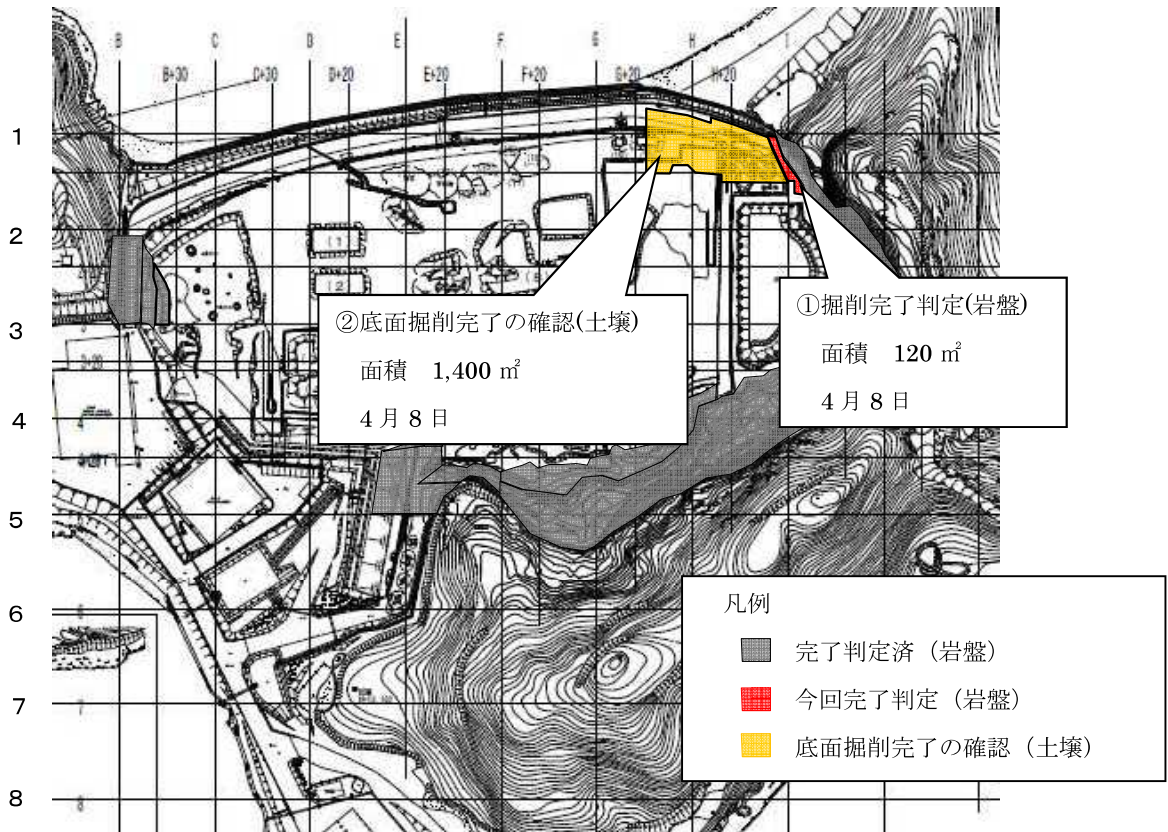
図1 掘削完了判定等の実施区域

第2工区（H-I、1）付近の岩盤部については、掘削完了と判定された。また、第2工区（H-I、1）付近の直下土壌部については、廃棄物等が掘削・除去されたと判定された
