第25回豊島処分地排水・地下水等対策検討会次第

日時 平成28年8月28日（日）13時～
場所 ロイヤルパークホテル高松
地下1階 ロイヤルホール

地下水概況調査等の状況

廃棄物等底面掘削及び掘削完了判定調査の状況

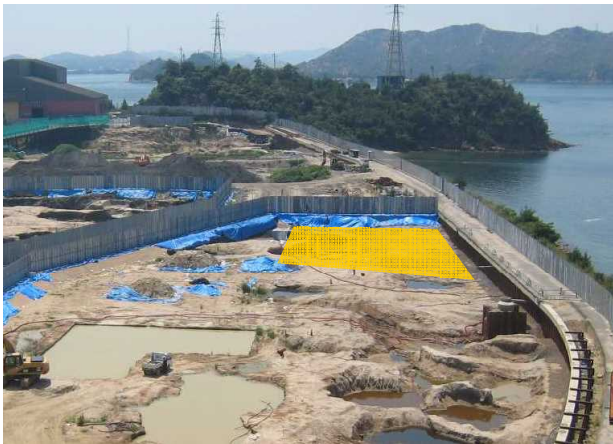
写真1 (F,1) 付近の底面掘削完了の確認

第2工区 (F、1) 付近の直下土壌部については、廃棄物等が掘削・除去されたと判定された。なお、当日水没により一部のつぼ掘りにおいては目視確認ができなかったが、後日写真により廃棄物等が掘削・除去されたと判定された。

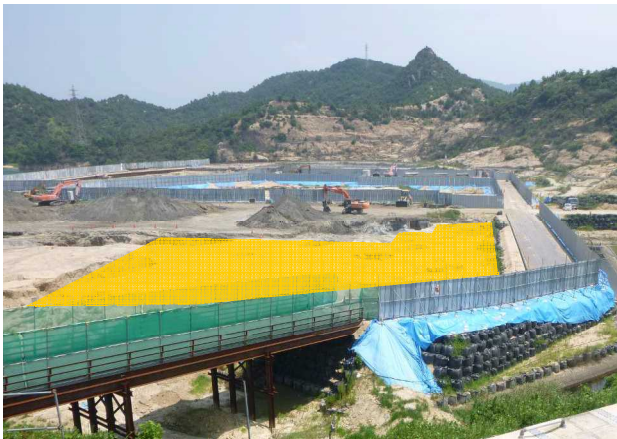
写真3 (C-D,3-4) 付近の底面掘削完了の確認

第4工区（C-D、3-4）付近の直下土壌部については、廃棄物等が掘削・除去されたと判定された。なお、4測線北のつぼ掘りにおいて、廃棄物搬出道路の崩壊の恐れがあったため、廃棄物等を掘削・除去した後に大型土のうを設置しており、当日写真により廃棄物等が掘削・除去されたと判定された。

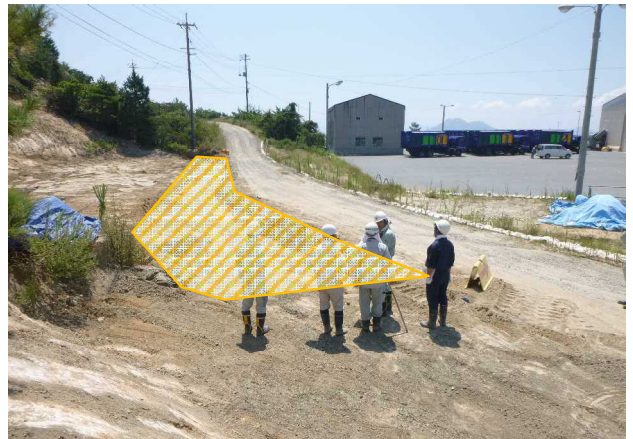
写真4 進入路下の黒色物質除去確認

進入路下の黒色物質については、黒い層が掘削・除去されたと判定された

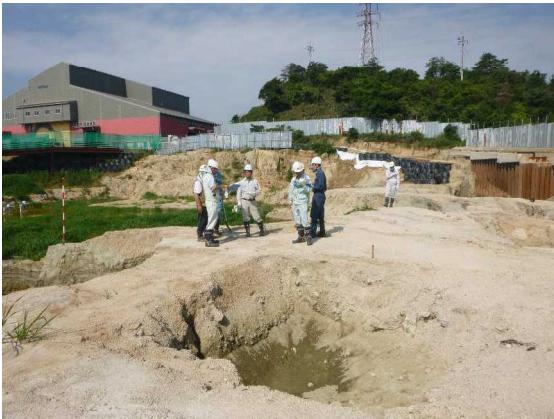
写真7 底面掘削完了確認の様子 (H28. 7. 6)

第3工区 (C、2) 付近の直下土壌部については、廃棄物等が掘削・除去されたと判定された。なお、当日水没により一部のつぼ掘りにおいては目視確認ができなかったが、後日写真により廃棄物等が掘削・除去されたと判定された。

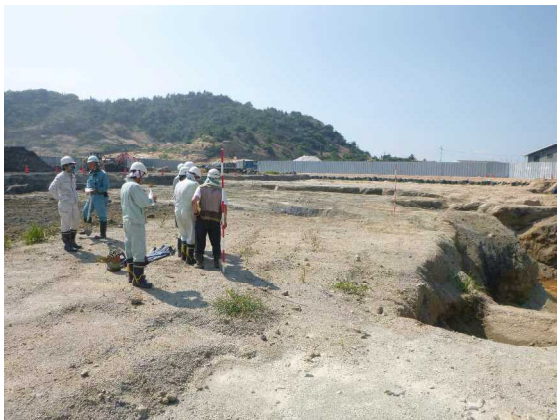
写真 11 底面掘削完了確認の様子 (H28.7.6)

第3工区（D、1-3）付近の直下土壌部については、廃棄物等が掘削・除去されたと判定された。なお、当日水没により一部のつぼ掘りにおいては目視確認ができなかったが、後日写真により廃棄物等が掘削・除去されたと判定された。

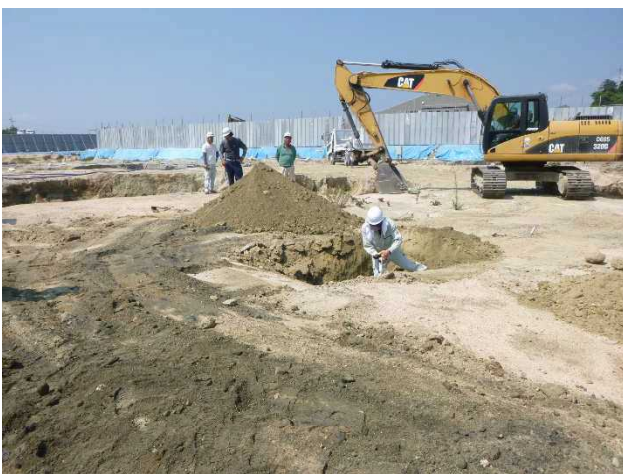
写真 28 再探査実施状況 (②)

また、再度電磁法探査を行い、ドラム缶等の金属埋設物が無いことが確認された。
