第9回豊島処分地排水・地下水等対策検討会次第

日時 平成24年12月1日(土) 13時～

直下土壌完了判定調査状況について（第4報）

H測線東側地下水調査結果（中間報告）について

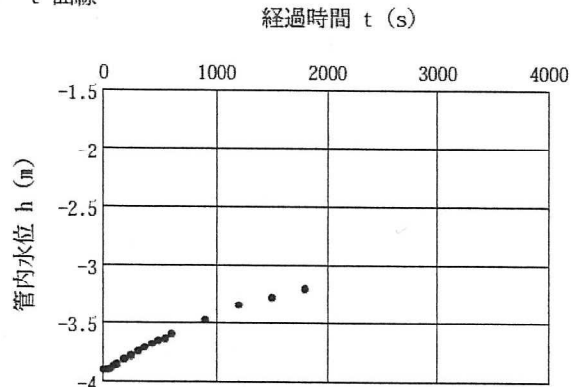
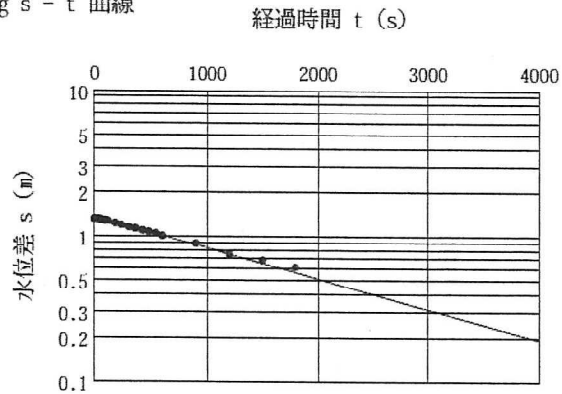
地点番号 (地盤高)	1 - 1_4_4.5	試験者	石川 敏雄
------------	-------------	-----	-------

直線上の点座標 t_1 s	60	直線勾配 a 1/s	2.10E-04	透水係数 k m/s	3.27E-06
直線上の点座標 t_2 s	1200				
直線上の点座標 s_1 m	1.300				
直線上の点座標 s_2 m	0.750				
		$a = \frac{\log(s_1 / s_2)}{t_2 - t_1}$		$k = \frac{(2.3d_e)^2}{8L} \log\left(\frac{2L}{D}\right) a$

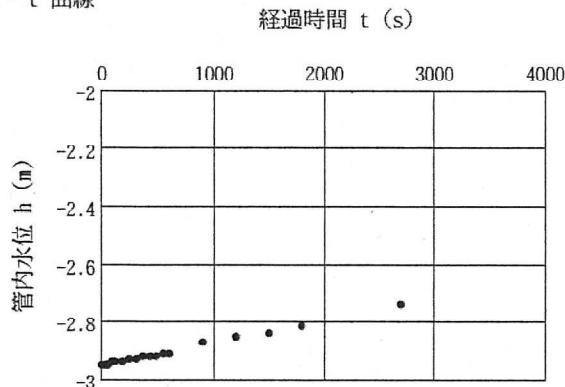
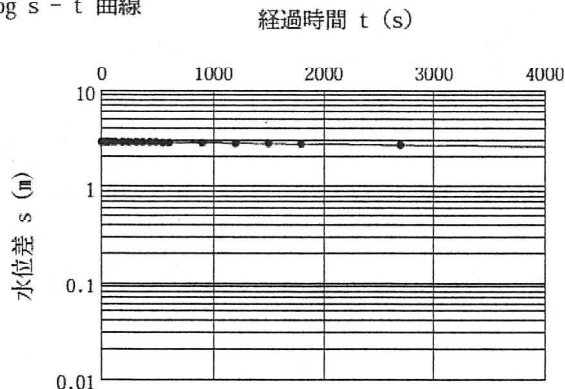
2 - 2_3-4

直線上の点座標 t ₁ s	0	直線勾配 a 1/s	1.15E-05	透水係数 k m/s	1.13E-07
直線上の点座標 t ₂ s	1800	$a = \frac{\log(s_1 / s_2)}{t_2 - t_1}$		$k = \frac{(2.3d_e)^2}{8L} \log\left(\frac{2L}{D}\right)a$	
直線上の点座標 s ₁ m	2.900				
直線上の点座標 s ₂ m	2.765

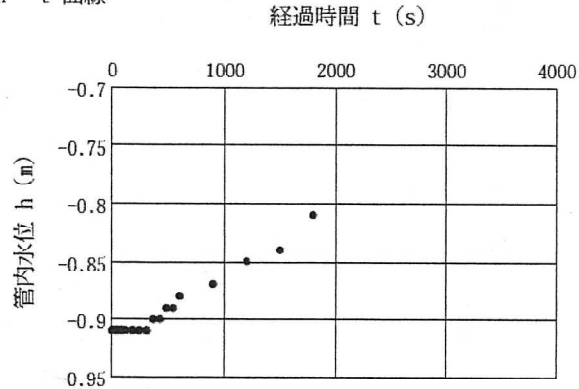
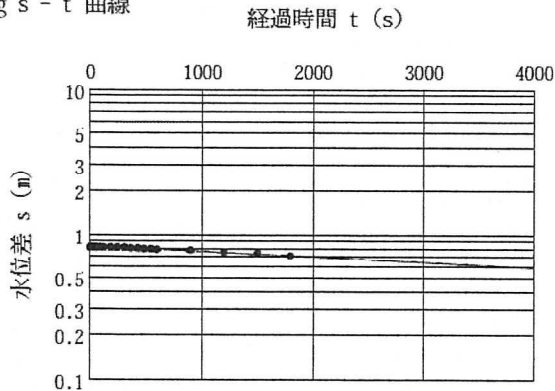
3 - 3_1_1.5

直線上の点座標 t_1 s	300	直線勾配 a 1/s	3.71E-05	透水係数 k m/s	5.80E-07
直線上の点座標 t_2 s	1200				
直線上の点座標 s_1 m	0.810	$a = \frac{\log(s_1 / s_2)}{t_2 - t_1}$		$k = \frac{(2.3d_c)^2}{8L} \log\left(\frac{2L}{D}\right)a$	
直線上の点座標 s_2 m	0.750
