地下水汚染領域の把握のための調査方法

台風による処分地の状況

混合面、仮置きヤード等下の土壌の確認調査結果

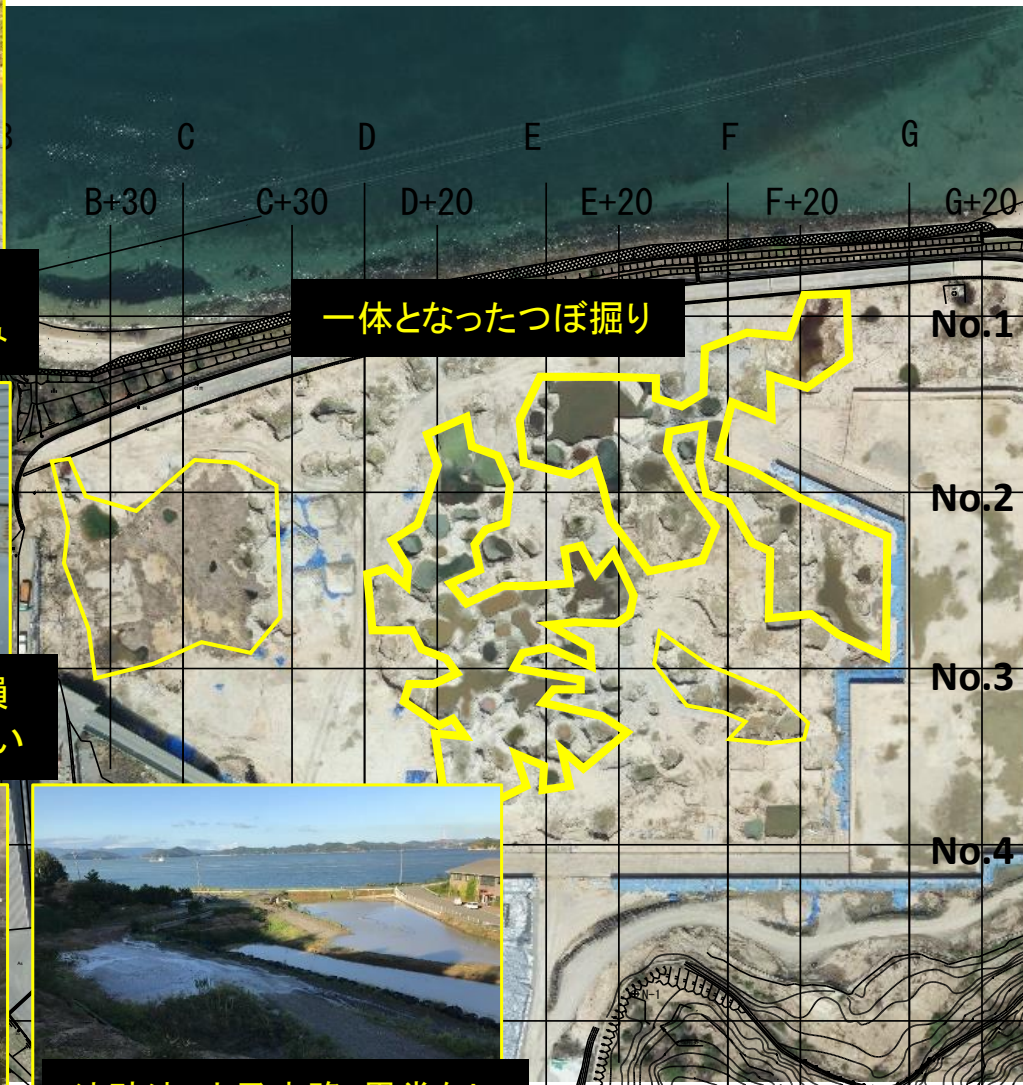
D測線西: 冠水

一体となったつぼ掘り

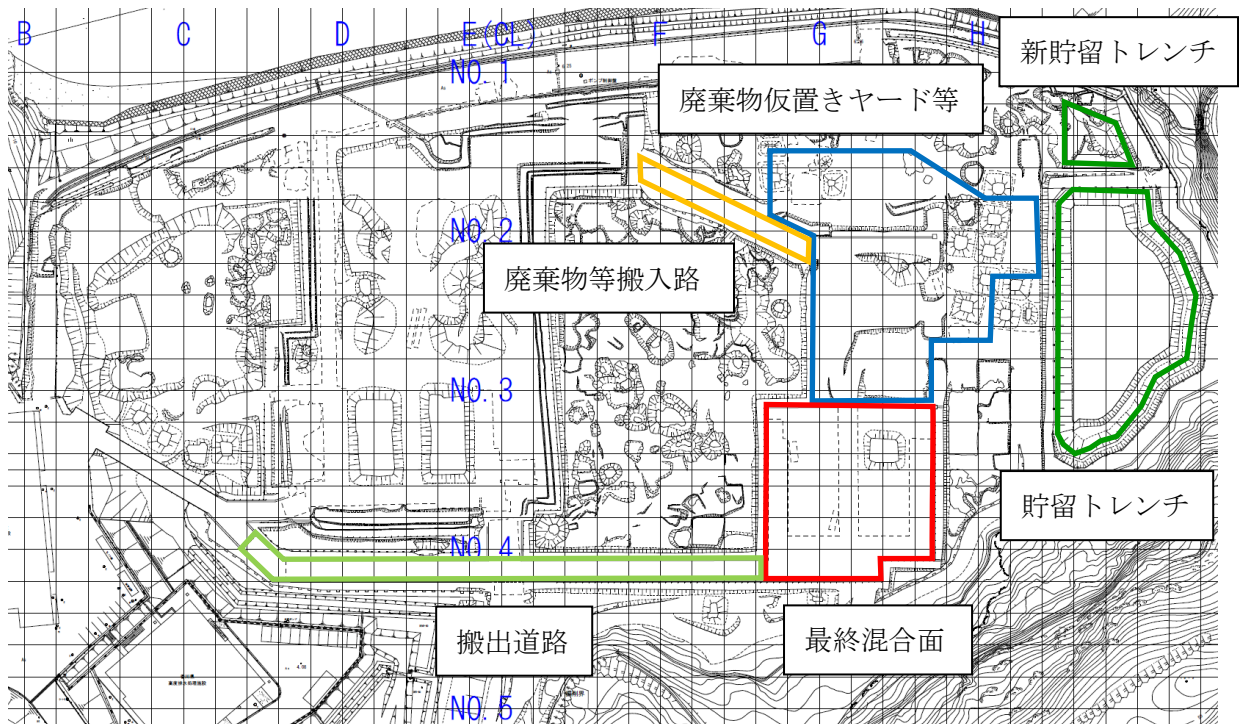
図 1 平面図 (各施設の位置)

30m メッシュ毎に確認調査を行った最終混合面及び廃棄物仮置きヤード等において、1 地点で鉛の土壌溶出量が完了判定基準を超過していた。

また、搬出道路と廃棄物等搬入路において実施した掘削後調査の結果、8 つの盛土山の全てが完了判定基準を満足していた。

混合面下⑦については、土壌含有量が周辺に比べて高く、土壌溶出量が完了判定基準を超過していたことから、これまでの汚染土壌と同様に、三菱マテリアル九州工場にて処理を行う。
