遮水機能の解除工事における鋼矢板引抜きに関する中間報告

1 概要

そのうち、遮水壁鋼矢板の引抜きについては、令和 4 年 2 月から 3 月にかけての約 1 カ月間にわたり実施しており、引抜き時には実績引抜力を測定・記録したうえ、以降の引抜力を推定しながら、鋼矢板に必要以上の引抜力が生じないように施工した。ここでは、鋼矢板引抜き時の確認状況と測定記録から考察を行い、中間報告としてとりまとめた結果について報告する。

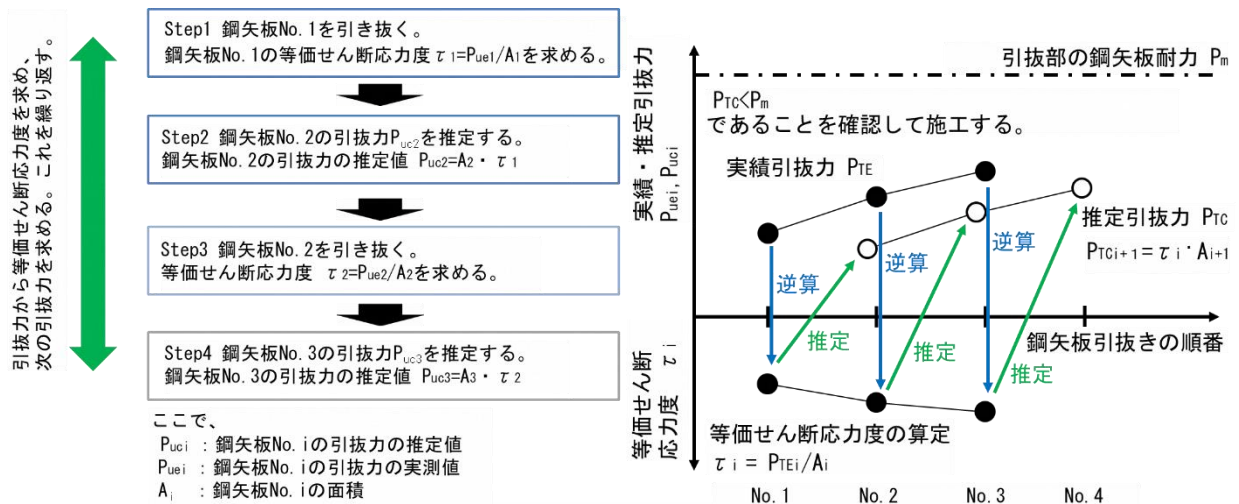
図1 引抜力の推定方法

鋼矢板引抜き時の留意事項（図1参照）

- ① 引抜部の鋼矢板耐力以下の引抜力とすること。
- ② 鋼矢板引抜き時には実績引抜力を測定・記録し、以降の引抜力を推定すること。また、鋼矢板に必要な以上の引抜力がかからないように施工すること。

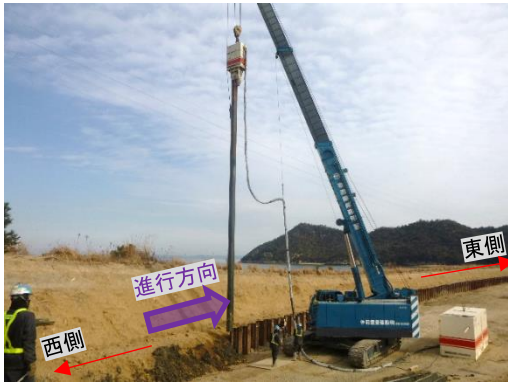
写真1 バイブロハンマによる引抜き状況

i) バイブロハンマによる鋼矢板引抜き

- ・遮水壁鋼矢板におけるバイブロハンマによる低減後の周辺摩擦力は、一般値（砂層5%、粘性土13%程度に低減）よりわずかに大きく、実績としては、砂層を10%、粘土層を20%に低減した場合に近い値となった。（図4）
- ・ほとんどの鋼矢板でとも上がりが確認された。これは、継ぎ手の抵抗力（止水材の効果や砂噛みなど）が大きかったことや、バイブロハンマの振動により隣の鋼矢板の周辺摩擦力も低減されたため、引抜き時に接手部分が離れず、発生したものと推察される。
- ・接手部分が離れず、複数枚が一度に引き上がることにより、クレーンや鋼矢板のチャック部に高負荷がかかることを避けるため、押し込みによる継手の縁切りやバイブロハンマによる振動を十分かけたうえで継ぎ手の抵抗力を下げるよう、現場で対策を行った。なお、接手の抵抗力の低下には、振幅を大きくするより、周波数を上げる方が効果的であった。また、引抜き時における止水材の状態を確認したところ、振動による摩擦により液状化又は気化しており、その結果、接手の抵抗力が低減されたものと推察される（写真5）。
- ・新設鋼矢板の実績引抜力は一般値より小さく、遮水壁鋼矢板に比べて容易に引抜けた。これは、経過年数が短いことに加え、土砂や岩盤層を掘削した後に立て込んだことから、鋼矢板周辺の土砂が砂礫質となり、周辺摩擦力が低かったものと推察される（図5）。

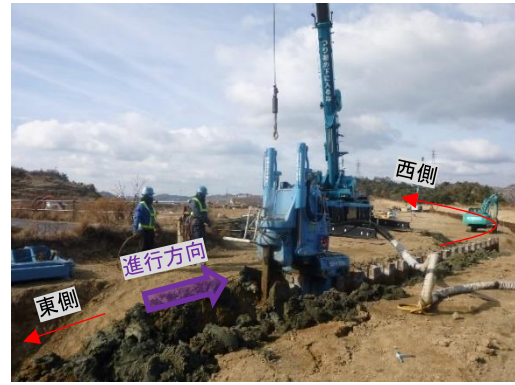
写真2 油圧圧入引抜機による引抜き状況

ii) 油圧圧入引抜き機による鋼矢板引抜き

- ・遮水壁鋼矢板では、大部分で一般値や止水材を考慮した計算値より大きな引抜力が必要となった。この結果から、油圧圧入引抜き機では、継ぎ手の抵抗力（止水材の効果や砂噛みなど）大きかったものと推察される（図6）。
 - ・鋼矢板側面に溶接された金具により、油圧圧入引抜き機内に鋼矢板を通せず、引抜きが困難となり、バイブロハンマによる引抜きを行う必要が生じた箇所があった。（写真6）
- 以上から、止水材を塗布した遮水壁鋼矢板の引抜きにおいては、バイブロハンマによる引抜きが適していたものといえる。
- ・新設鋼矢板では、実績引抜力は一般値より小さく、遮水壁鋼矢板に比べて容易に引抜けた。計算値と実績引抜力の関係もバイブロハンマと類似しており、違いは確認できなかった（図7）。

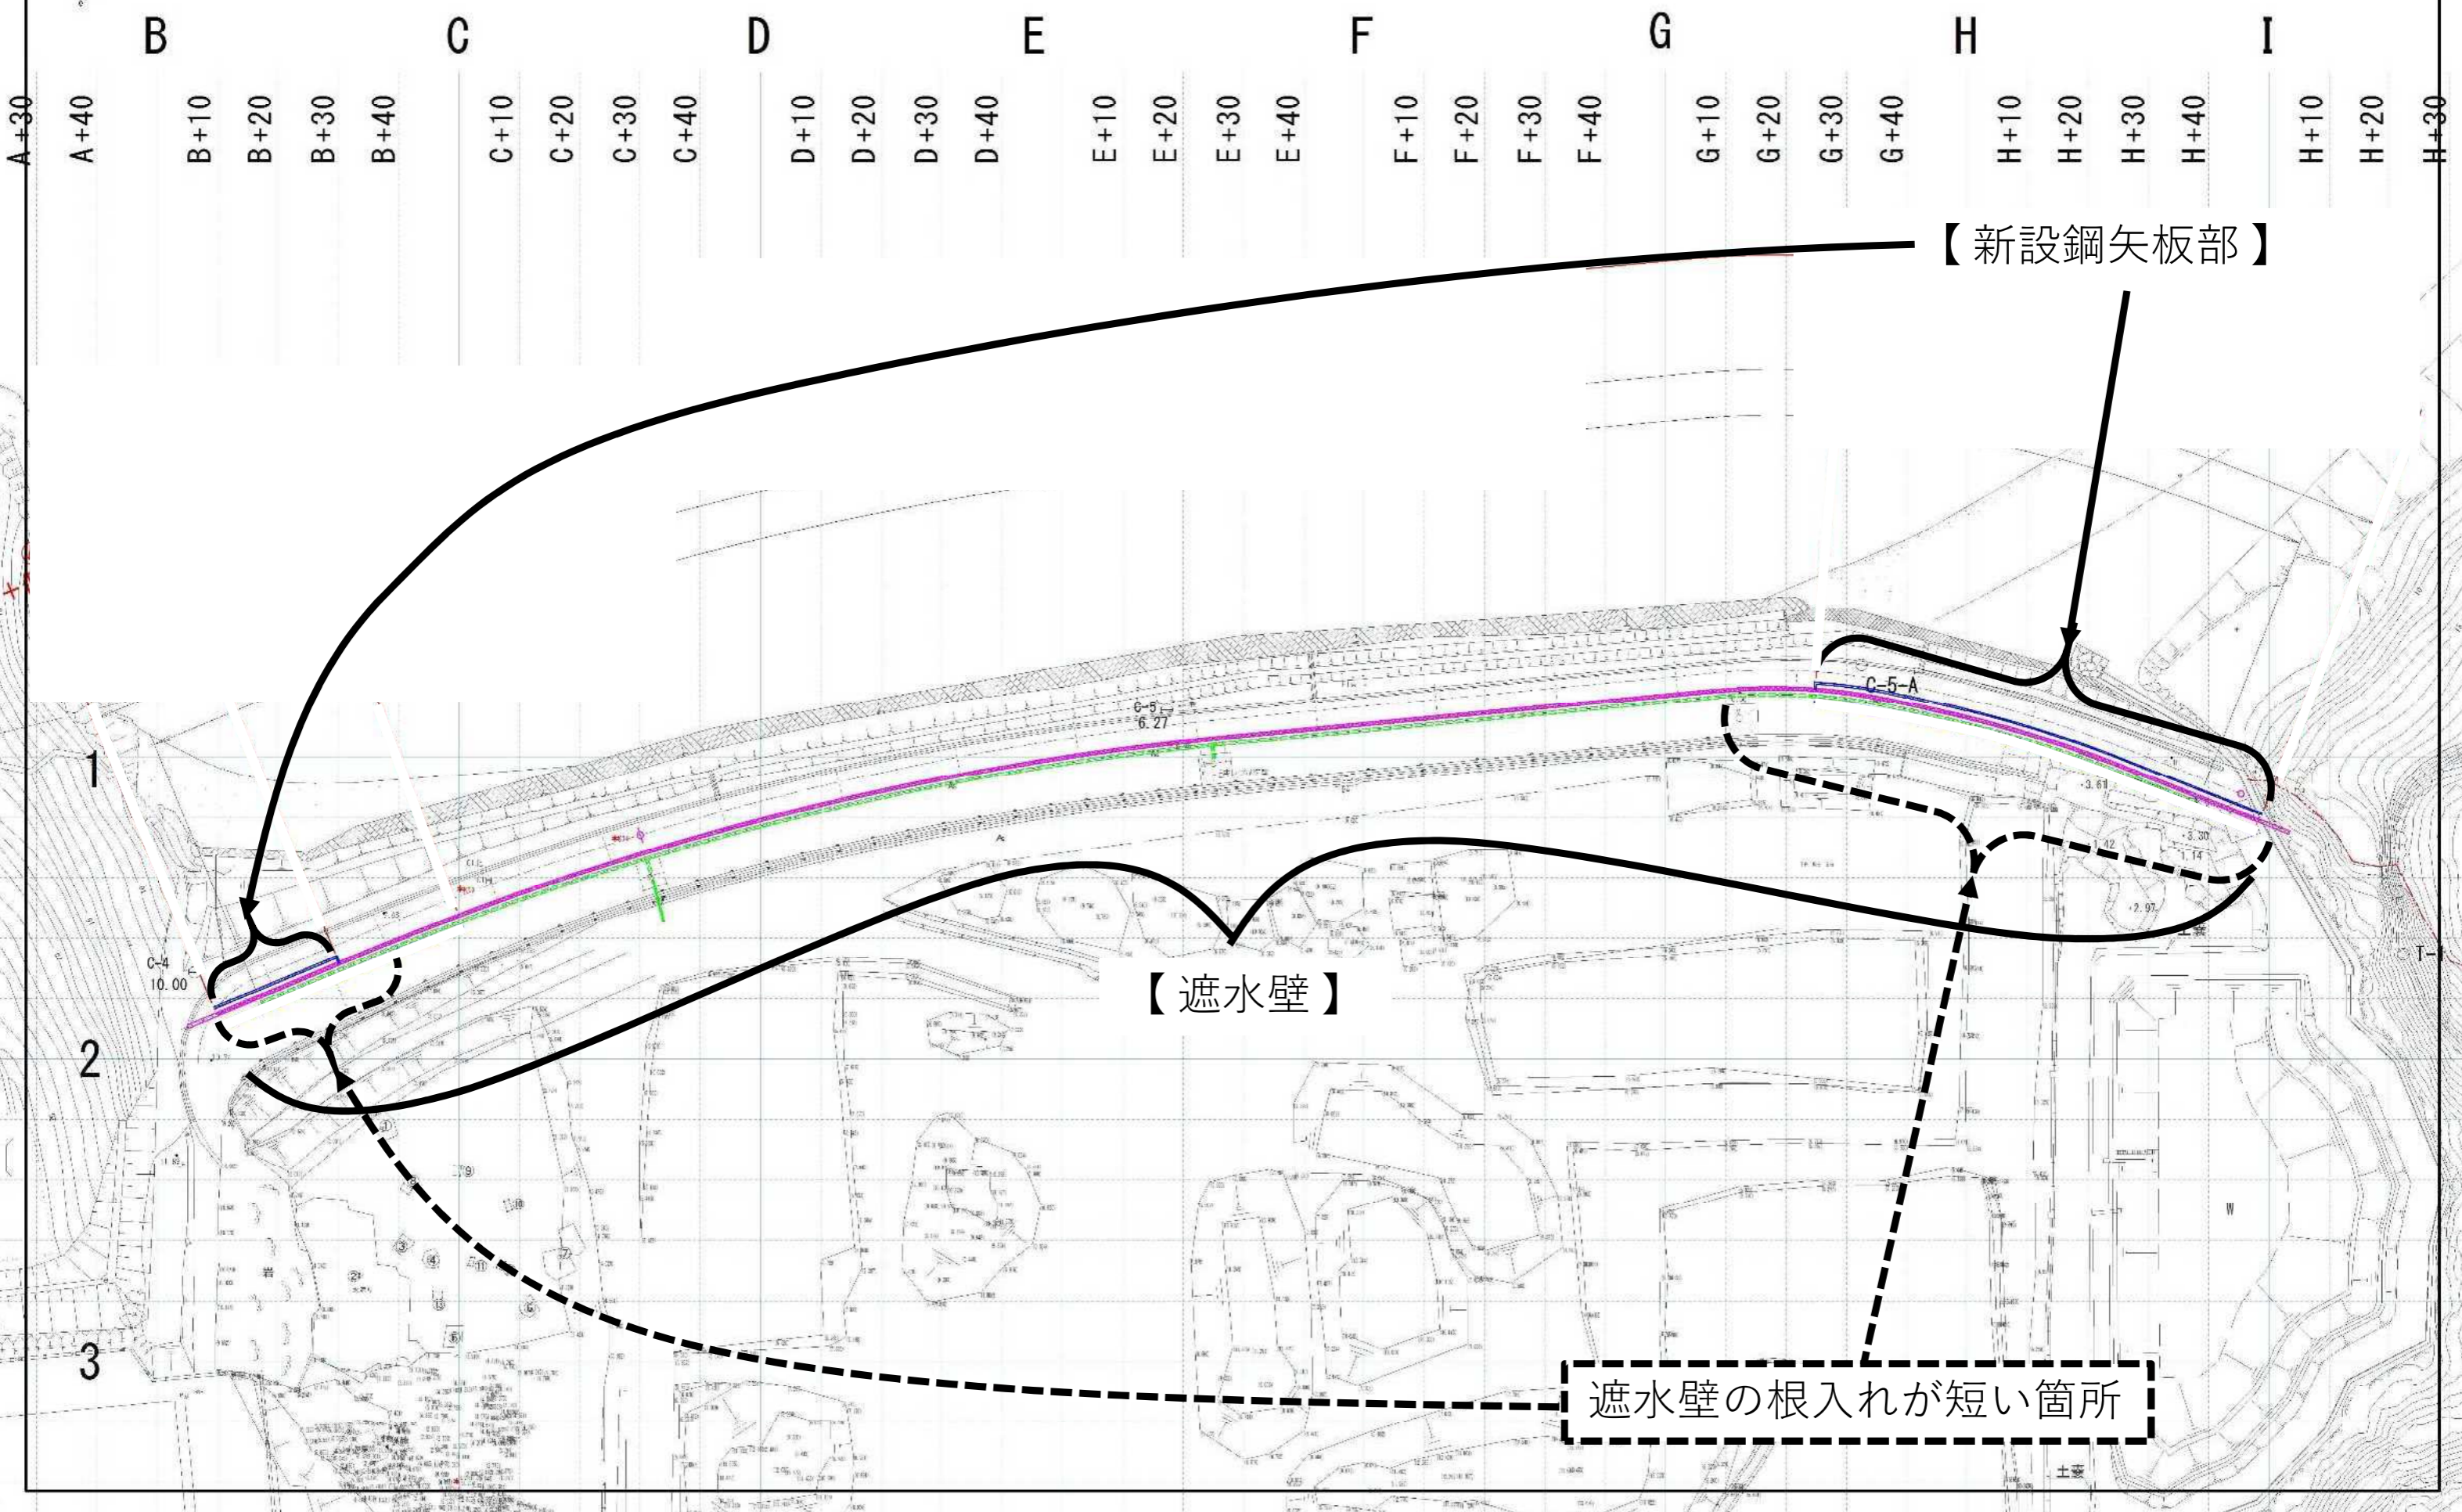
北海岸遮水壁展開図 廃棄物掘削計画

遮水壁の根入れが短い箇所

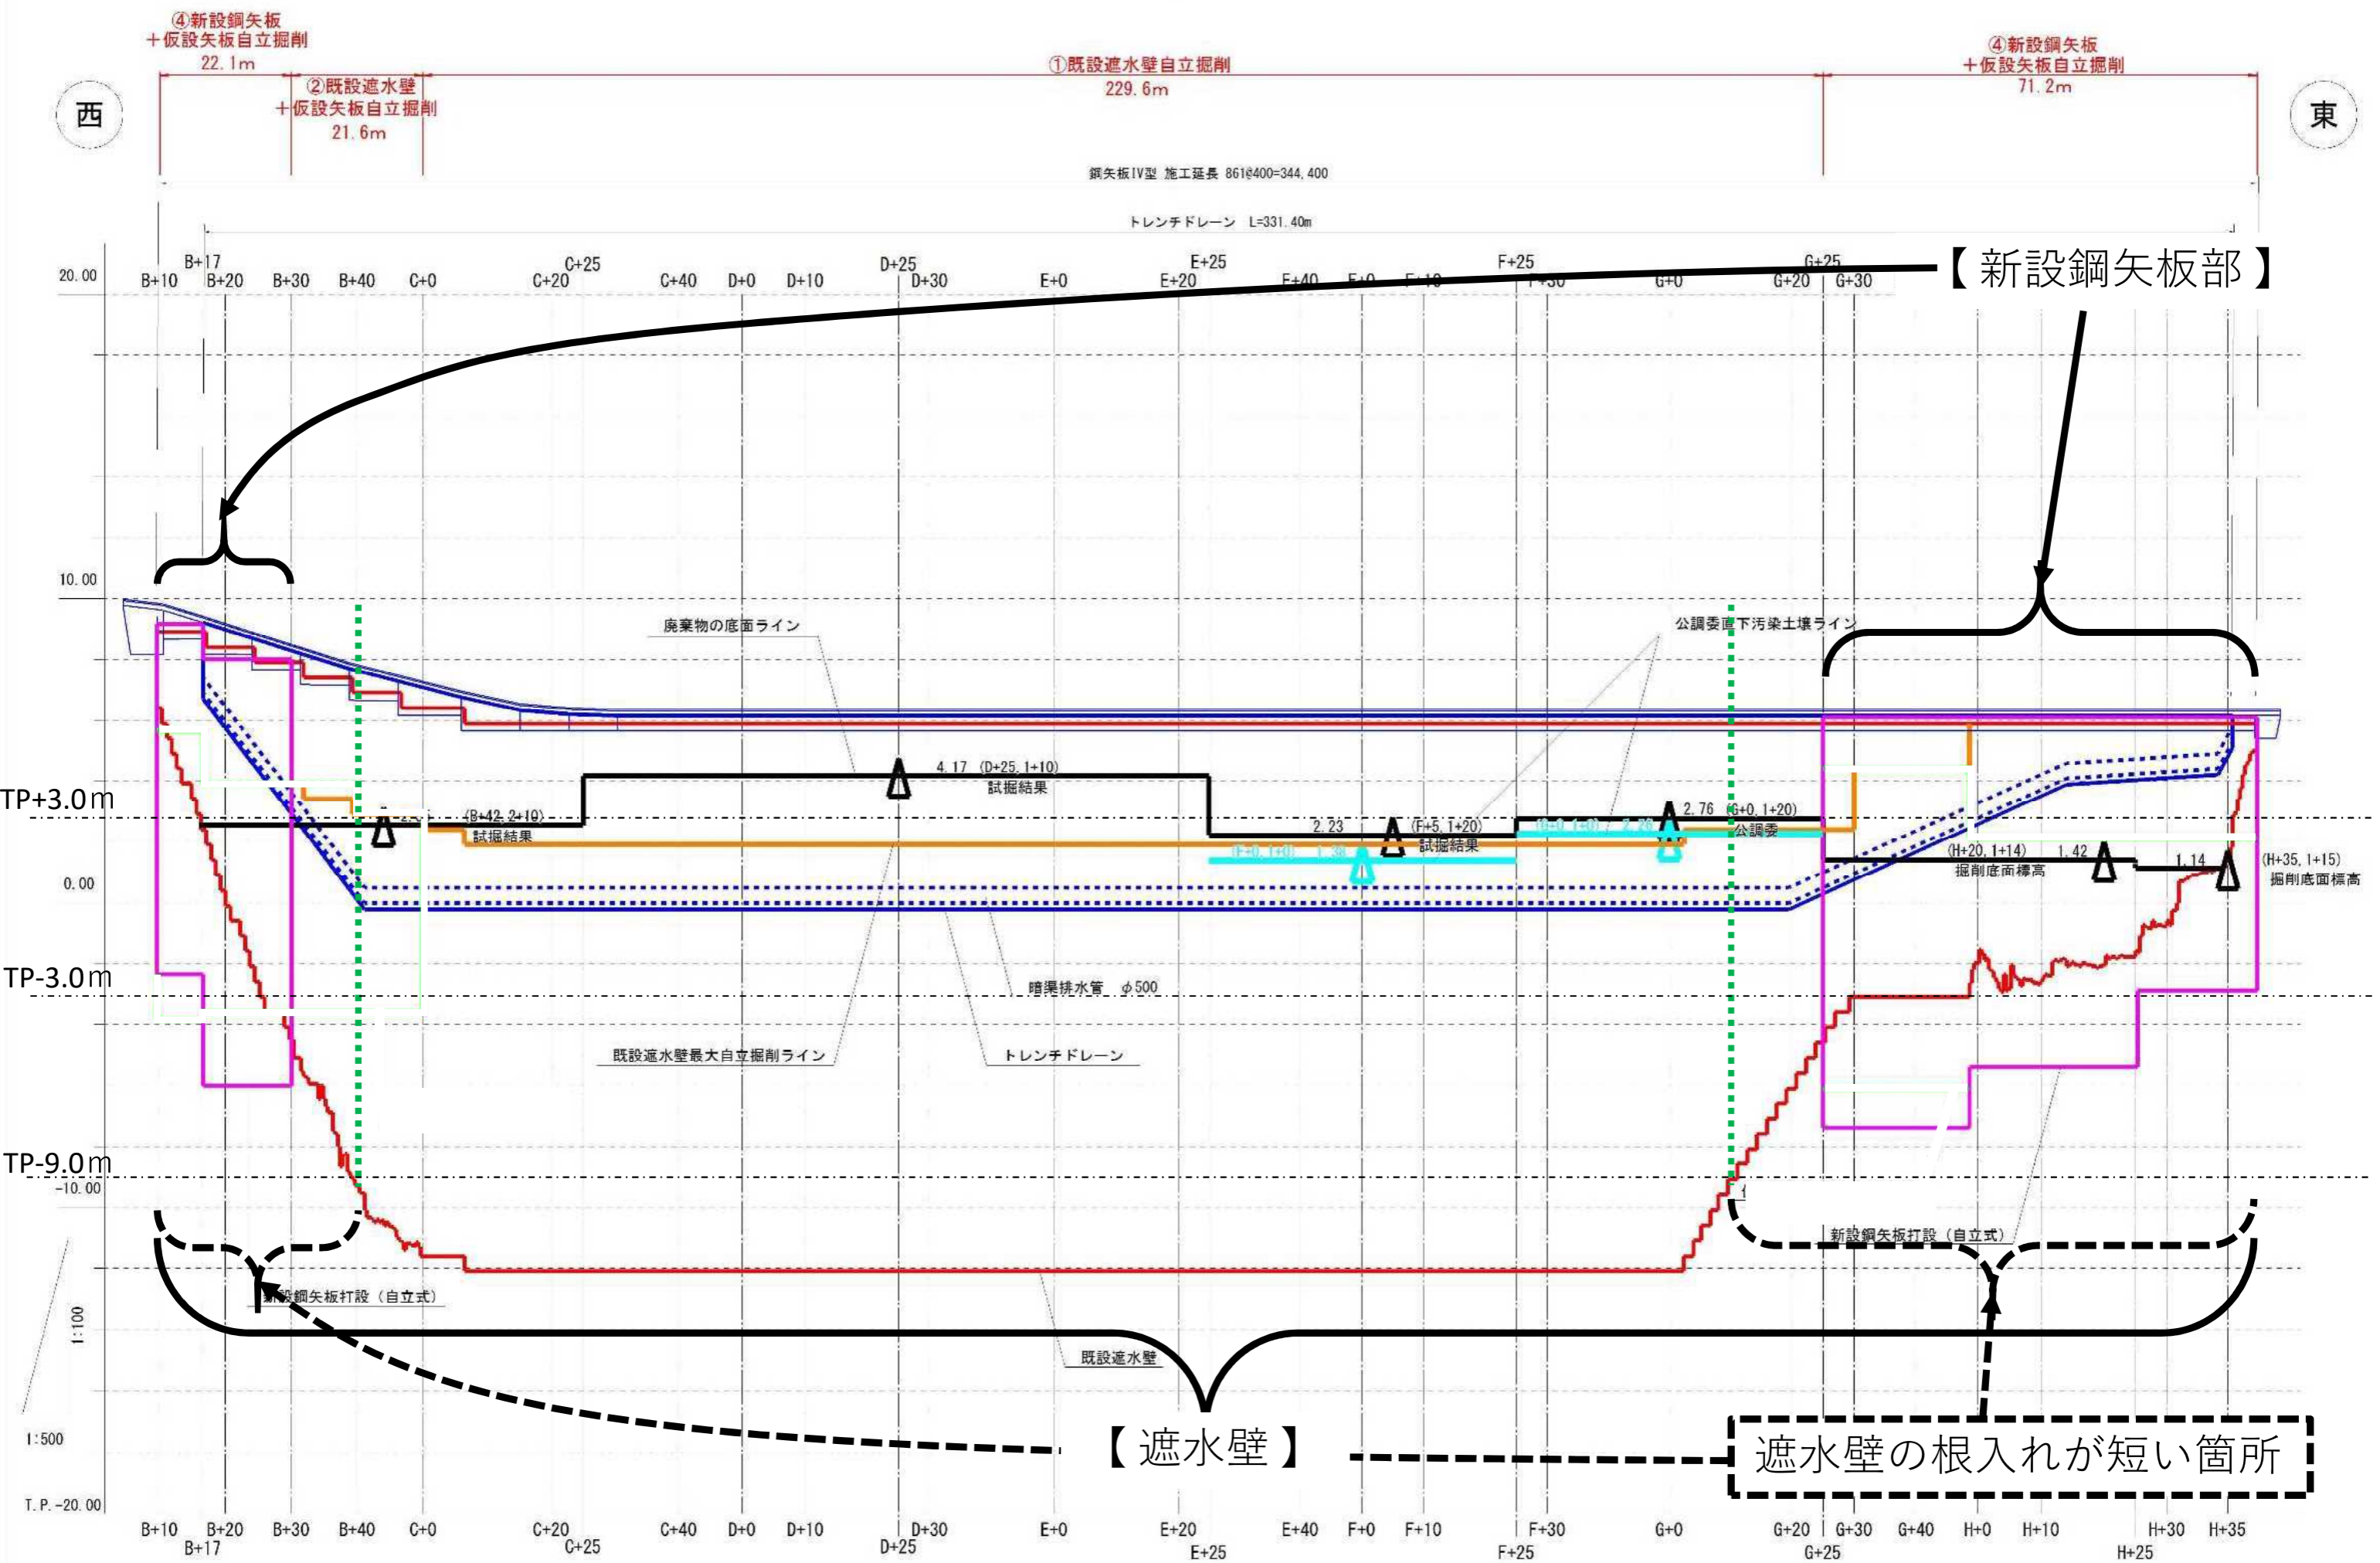
図-2.5 地質断面図(北海岸の遮水壁)

遮水壁鋼矢板付近の地質は、別紙 2 に示すとおり、G 測線(ボーリング No. 2)付近に粘性土が多くみられるものの、主に砂地盤である。

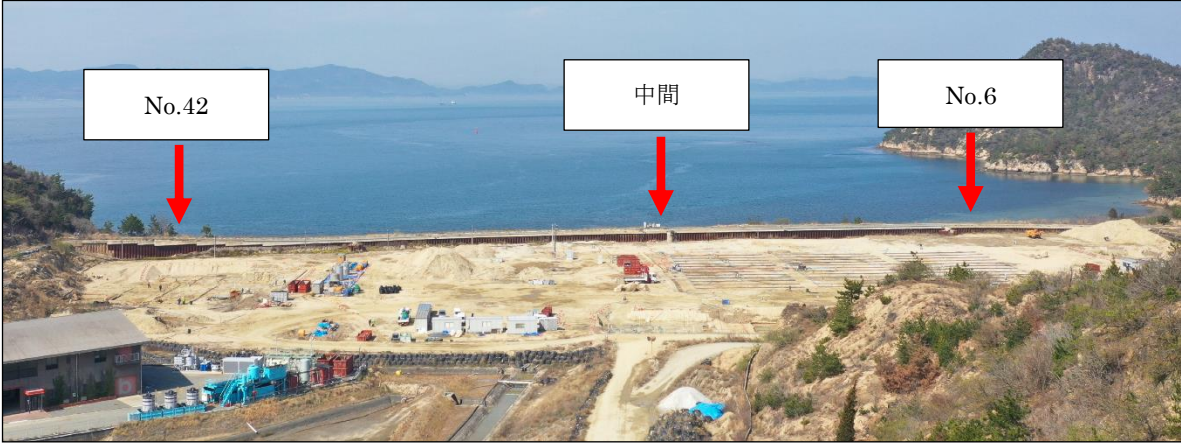
図 1 測定箇所図

表面に錆は見られるものの、著しく腐食している箇所はなく全体的に健全であると考えられる。調査位置を図 1、測定結果を表 1 に示す。

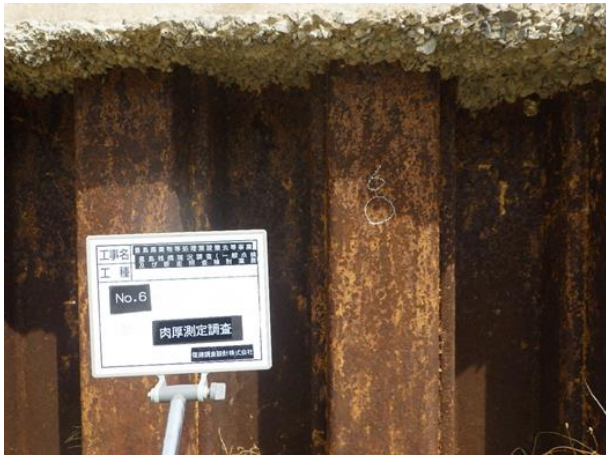
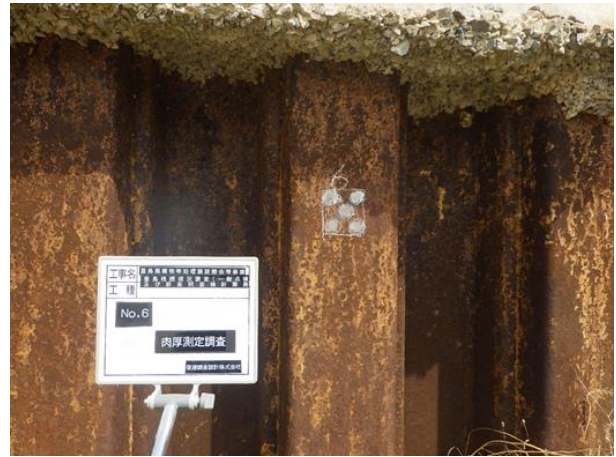
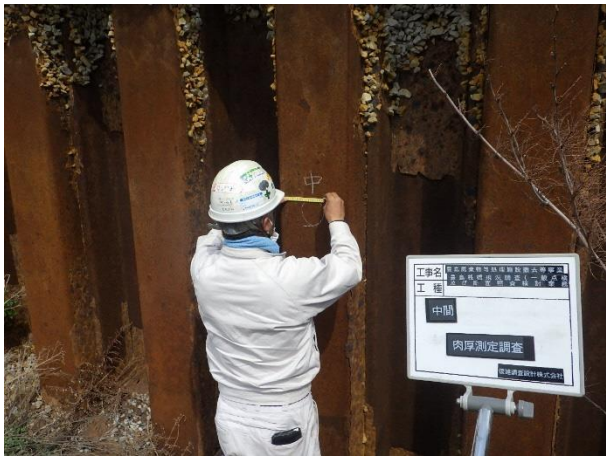
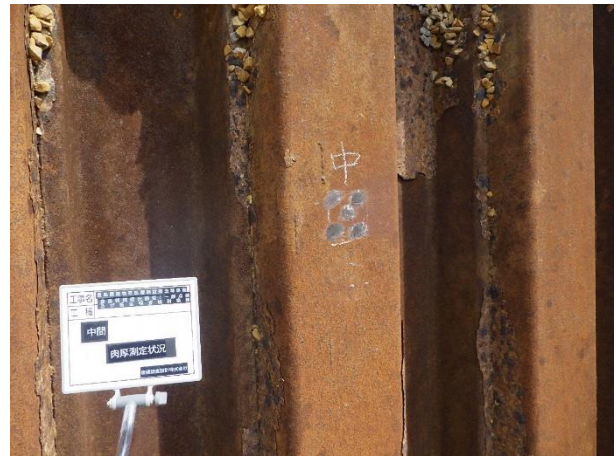
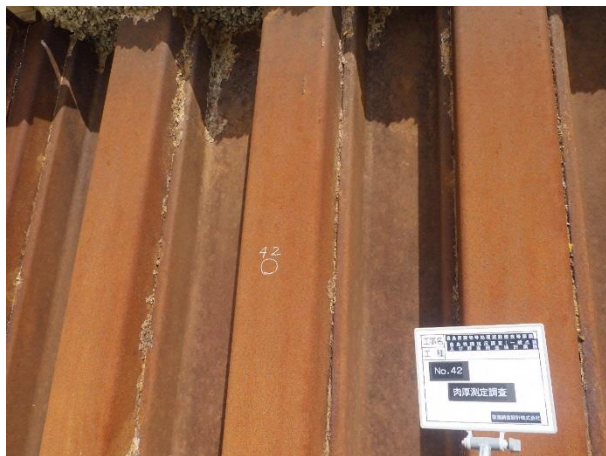
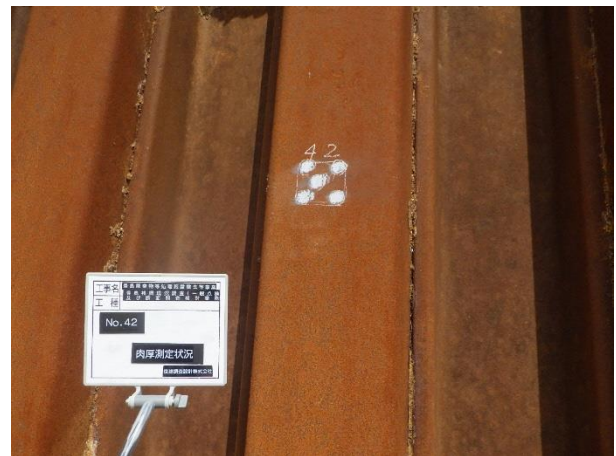
写真 1 肉厚測定箇所-研磨前 (No. 6)

写真 2 肉厚測定箇所-研磨後 (No. 6)

写真 3 肉厚測定箇所-研磨前 (中間)

写真 4 肉厚測定箇所-研磨後 (中間)

写真 5 肉厚測定箇所-研磨前 (No. 42)

写真 6 肉厚測定箇所-研磨後 (No. 42)

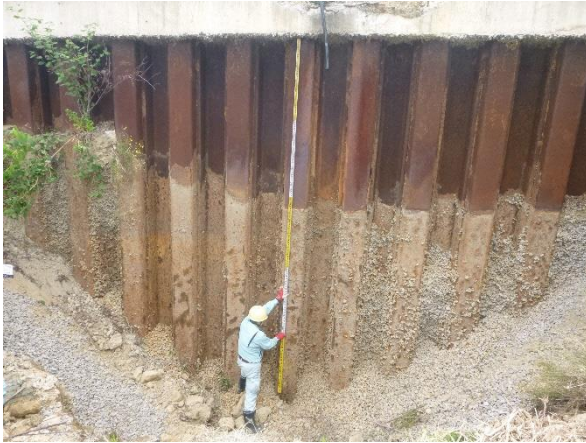
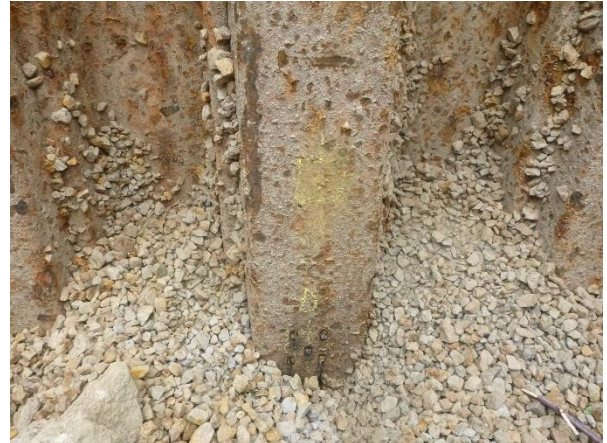
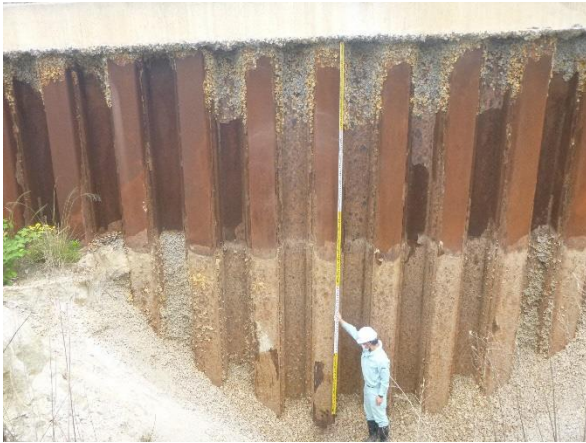
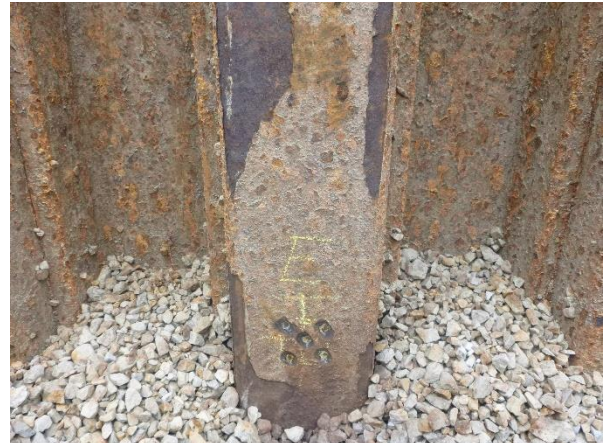
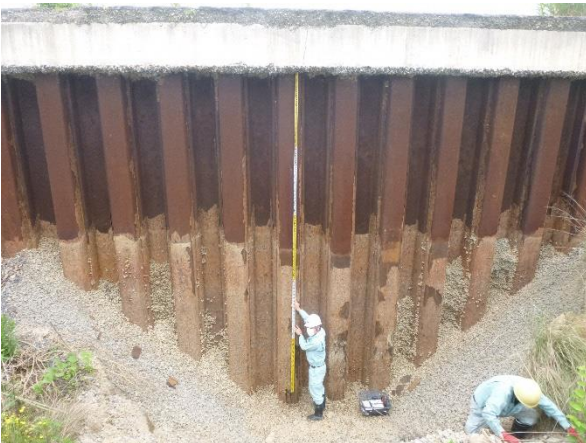
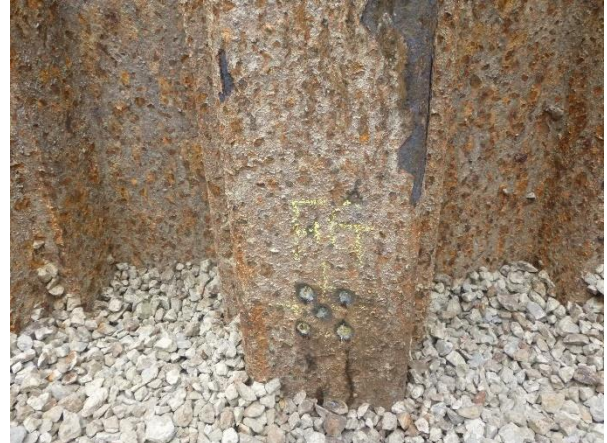
追加調査の結果、調査地点では、表面に錆は見られるものの、スポット的な著しい腐食も確認されず、全体的に健全であると考えられる。

写真7 肉厚測定箇所-掘削状況 (D 測線付近)

写真8 肉厚測定箇所-研磨後 (D 測線付近)

写真9 肉厚測定箇所-掘削状況 (E 測線付近)

写真10 肉厚測定箇所-研磨後 (E 測線付近)

写真11 肉厚測定箇所-掘削状況 (FG 中間付近)

写真12 肉厚測定箇所-研磨後 (FG 中間付近)
