道路トンネル定期点検要領

平成28年7月
香川県土木部道路課

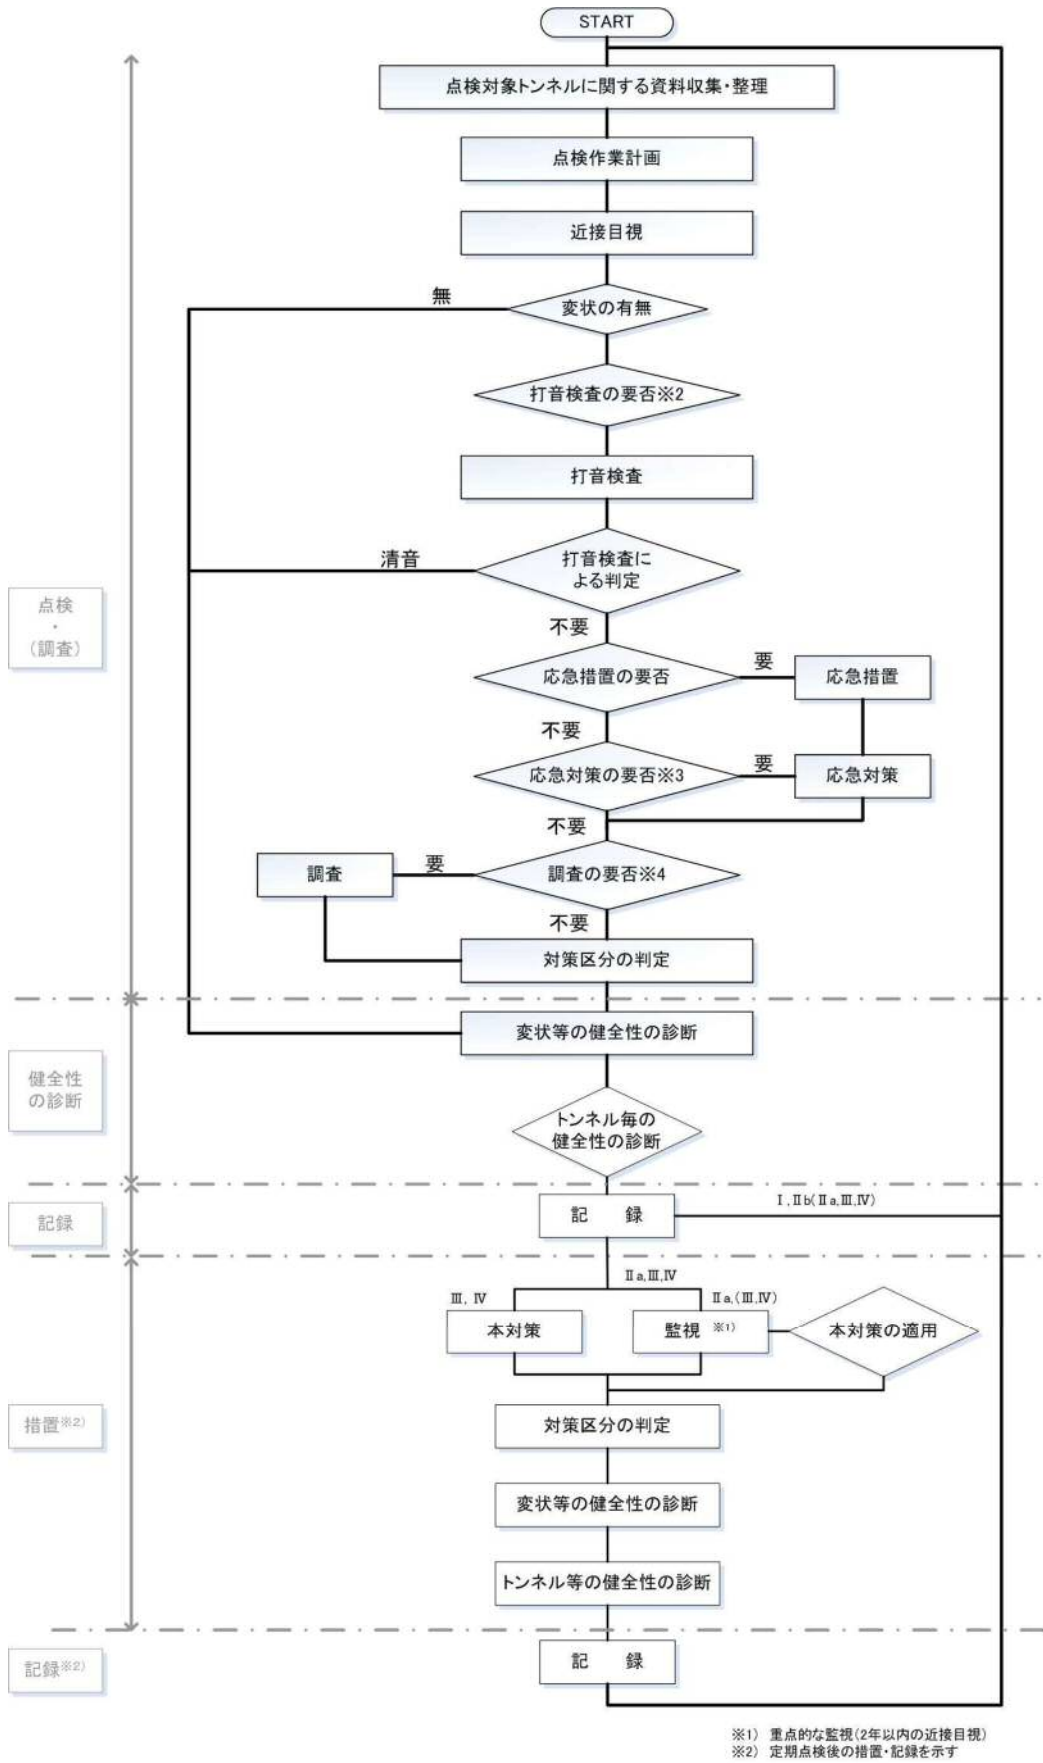
図-解 3.1 定期点検を対象としたメンテナンスサイクルの基本的なフロー

道路トンネルの定期点検を対象としたメンテナンスサイクルの基本的なフローを図-解 3.1 に示す。

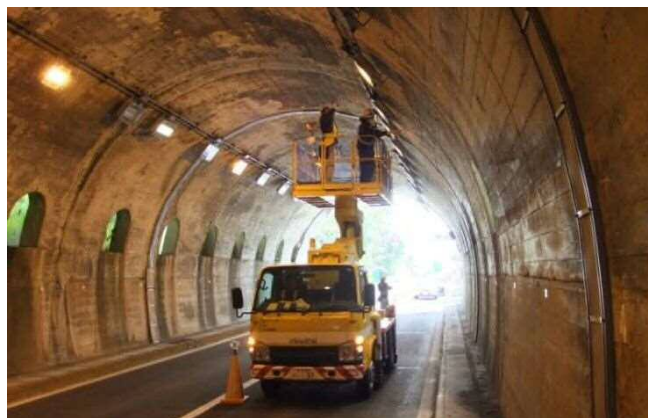
写真-解 6.1 近接目視作業状況

日常的な施設の状態把握では発見しづらい変状・異常がある覆工アーチの上部や、坑門の上部等に対して、トンネル点検車等を用いて肉眼により部材の変状等の状態を把握し評価が行える距離まで接近し、ひび割れ、うき、はく離、漏水の状況、トンネル内附属物の取付状態を観察する。ひび割れについては、必要に応じてその位置、長さ、幅、段差等を目盛り付きルーペまたはクラックスケールを用いて計測する。また、ひび割れの形態を開口、圧ざ、段差等に分類して整理し、点検表に記載する。

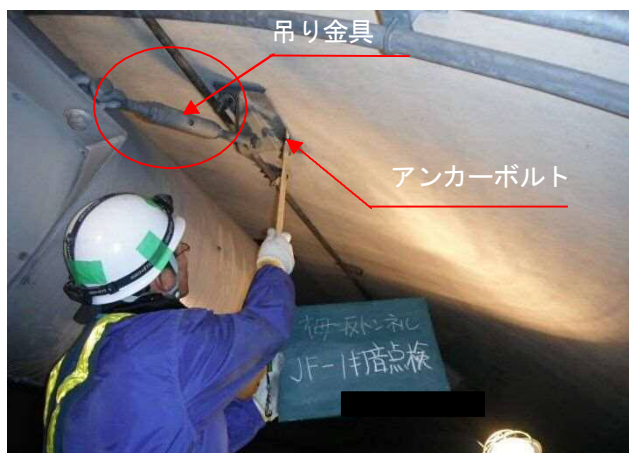
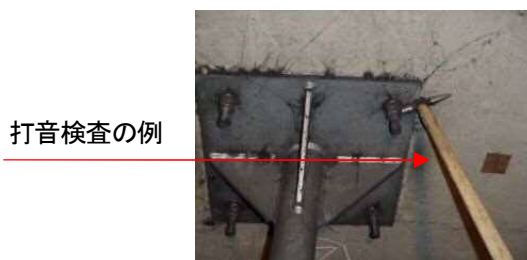
写真-解 6.2 打音検査作業状況

打音区分	状態 (コンクリートに対して)	判定例
清音	キンキン、コンコンといった清音を発し、反発感がある。	健全
濁音	ドンドン、ドスドスなど鈍い音がする。	劣化。表面近くに空洞がある。
	ボコボコ、ペコペコなど薄さを感じる音がする。	うき、はく離している。

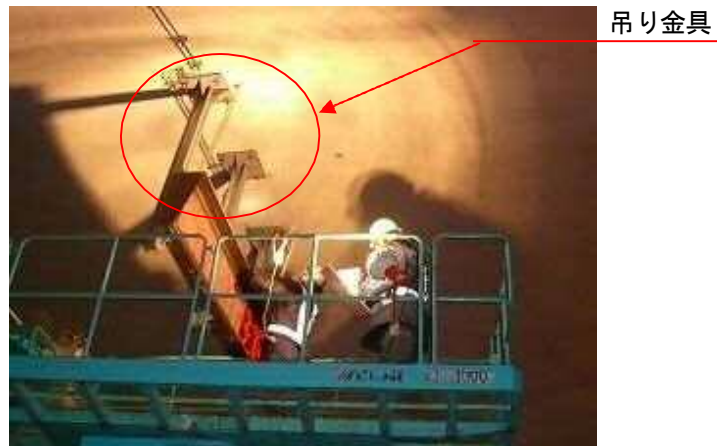
写真-解 6.3 触診作業状況

トンネル内附属物の取付状態等については、トンネル点検車等により点検対象物に接近し、直接手で触れて固定状況や損傷の有無を確認する。

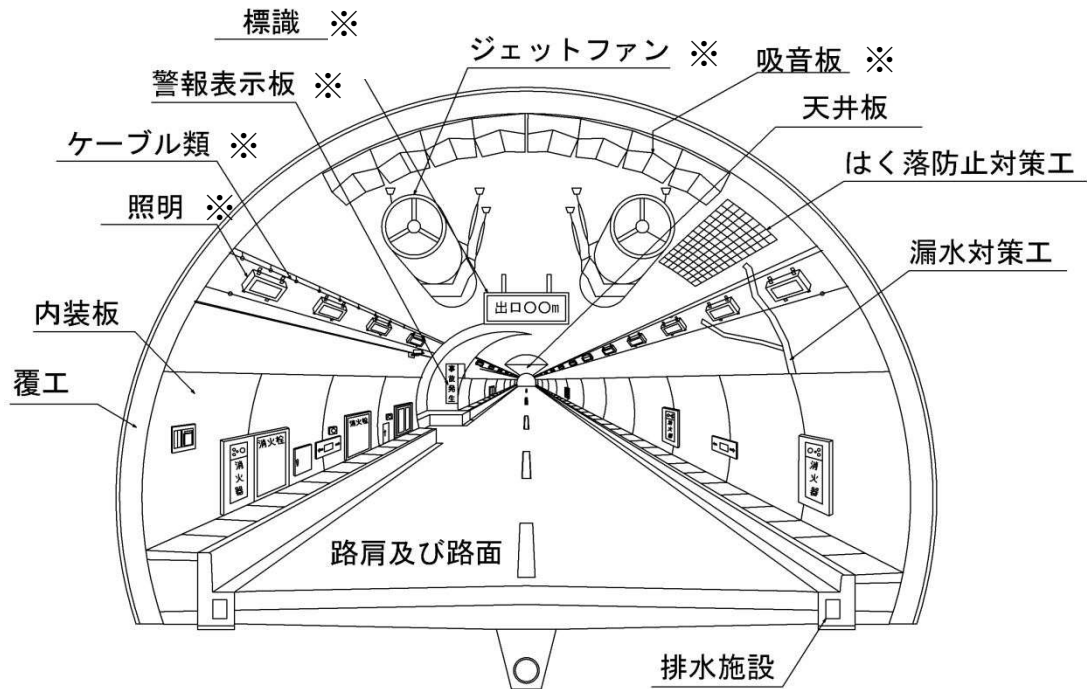
図-7.1 点検対象箇所（トンネル内）

※トンネル内附属物は取付状態の確認を行う。

- (1) 道路トンネルに発生する変状は、施工法等により、類似した変状が発生する箇所や特徴を十分に考慮した上で、スパン毎、変状毎にその状況を把握する。
- (2) 点検対象箇所の標準は、図-7.1 及び図-7.2 のとおりとする。

点検対象箇所は、図-7.1～7.2 に示すとおりとする。なお、現場の条件によって点検対象箇所が異なる可能性があることに留意する。

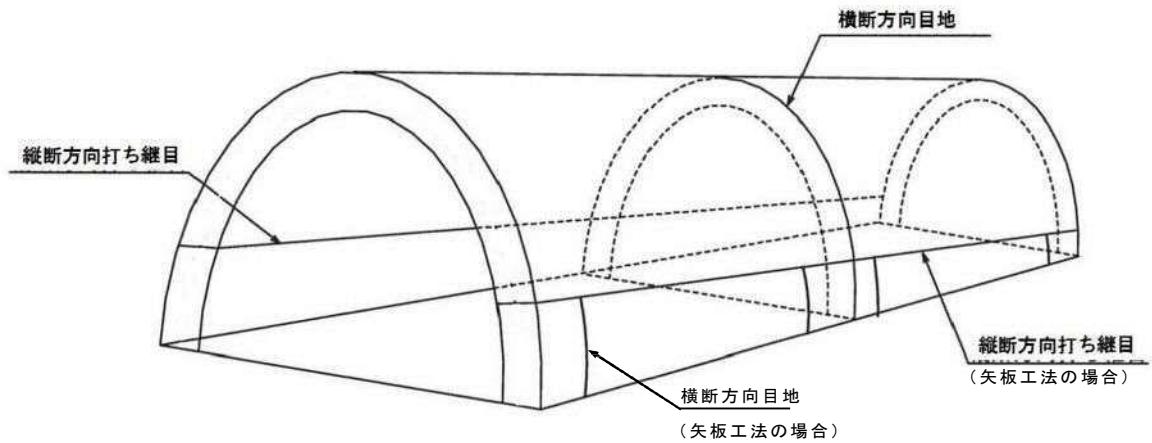
図-解 7.1 目地, 打ち継目の位置

- ・ 覆工の目地及び打ち継目は、コンクリート面が分離された部分であり、周辺にひび割れが発生した場合、目地及び打ち継目とつながりコンクリートがブロック化しやすい。
 - ・ 覆工の型枠解体時の衝撃等により、目地及び打ち継目付近にひび割れが発生することがある。
 - ・ 覆工の横断方向目地付近に温度伸縮等により応力が集中し、ひび割れ、うき、はく離が発生することがある。
 - ・ 施工の不具合等で段差等が生じた箇所を化粧モルタルで施工することがあり、化粧モルタルや事後の補修モルタルがはく落することがある。
 - ・ 覆工が逆巻き工法で施工されたトンネル^{*}は、縦断方向の打ち継目に化粧モルタルを施工することがあり、化粧モルタルや事後の補修モルタルがはく落することがある。
- ※矢板工法は横断方向目地だけではなく、縦断方向の打ち継目も重点的に点検することが望ましい。

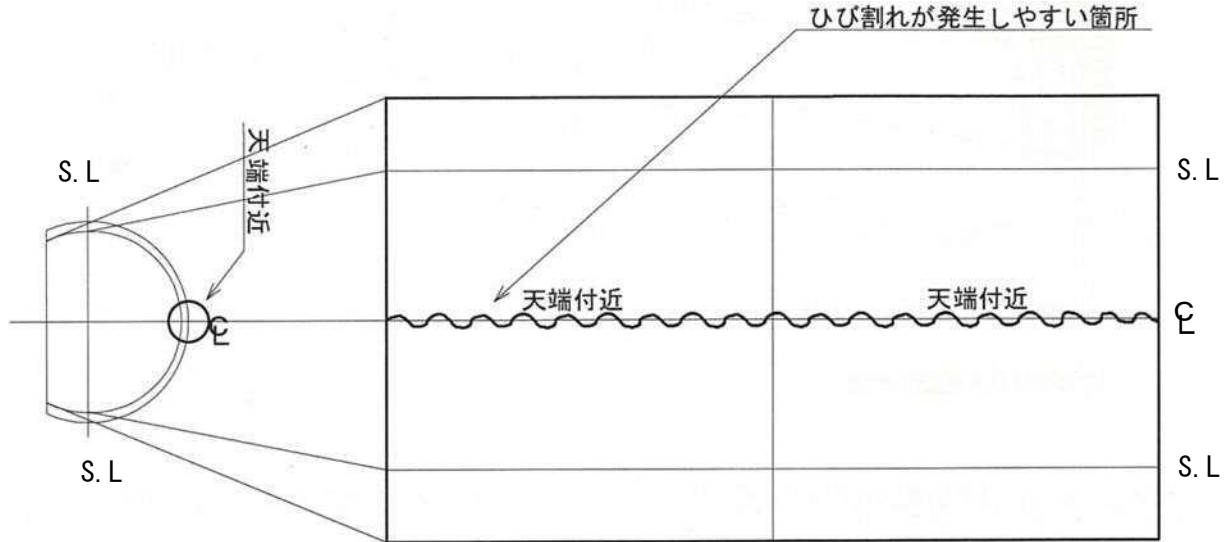
図-解 7.4 覆工の天端とその付近に発生する変状の例

覆工コンクリートを横断的に一つのブロックとしてとらえると、天端付近はブロックの中間点にあたり、乾燥収縮及び温度伸縮によるひび割れが生じやすい。

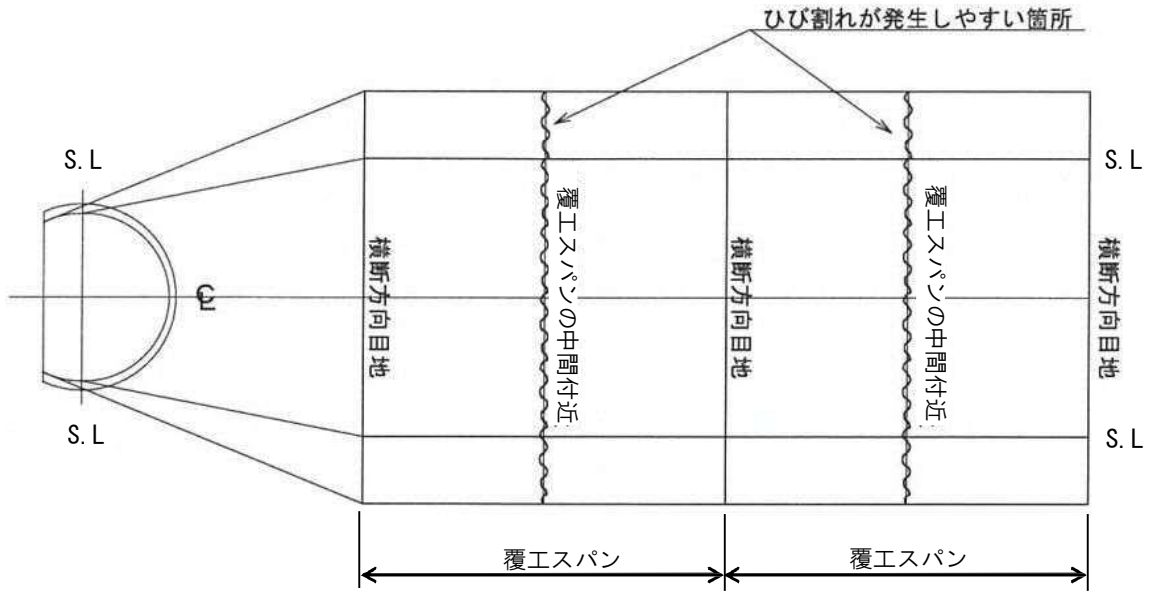
図-解 7.5 覆工スパンの中間付近に発生する変状の例

覆工スパンの中間付近は、乾燥収縮及び温度伸縮によるひび割れが発生しやすい。

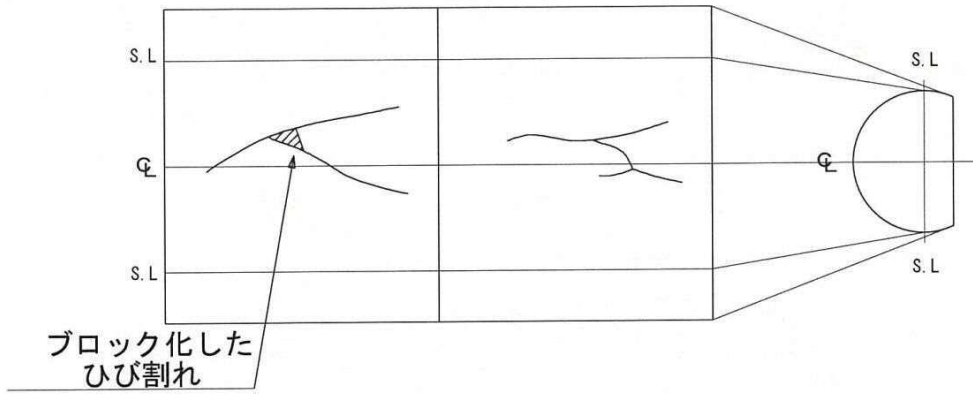
図-解 7.6 複数のひび割れでブロック化した覆エコンクリートの例

ひび割れの周辺に複数のひび割れがあり、ブロック化してうきやはく離が認められる場合がある。

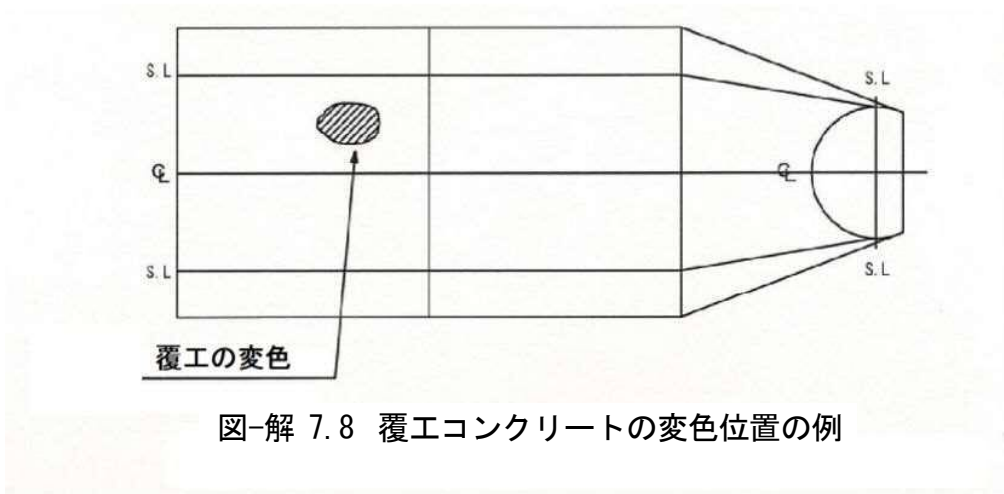
図-解 7.8 覆工コンクリートの変色位置の例

覆工表面が変色している場合は、観察するとひび割れがあり、そこから遊離石灰や錆び汁等が出ている場合が多い。その周辺を打音検査するときやはく離が認められる場合がある。

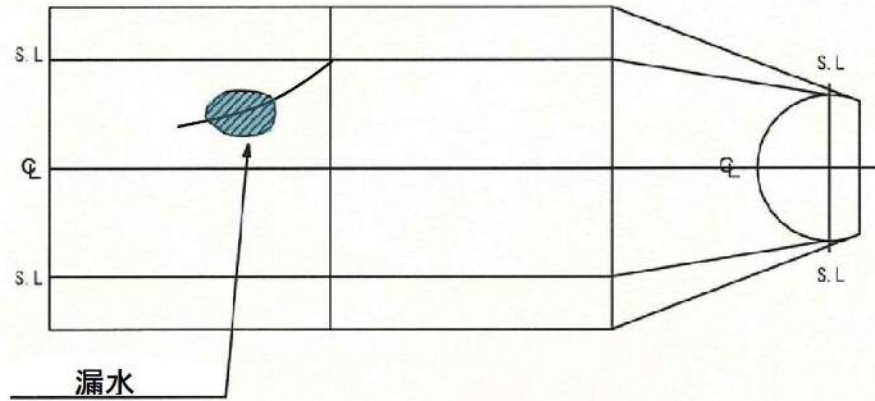
図-解 7.9 ひび割れからの漏水位置の例

覆工表面等に漏水箇所や漏水の跡がある場合は、ひび割れや施工不良（豆板等）があり、そこから水が流れ出していることが多い。その付近のコンクリートに、うきやはく離が発生している可能性がある。

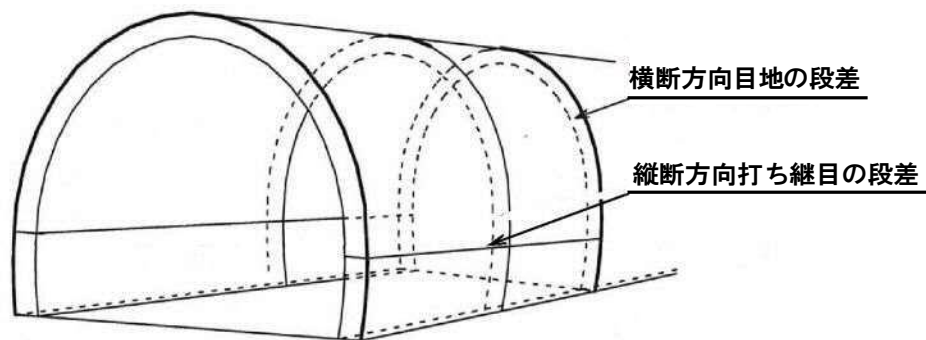
図-解 7.10 目地部, 打ち継目部の段差の例

覆工の表面に段差がある場合は、異常な力が働いた場合や施工の不具合等、何らかの原因があり、構造的な弱点となっている場合がある。

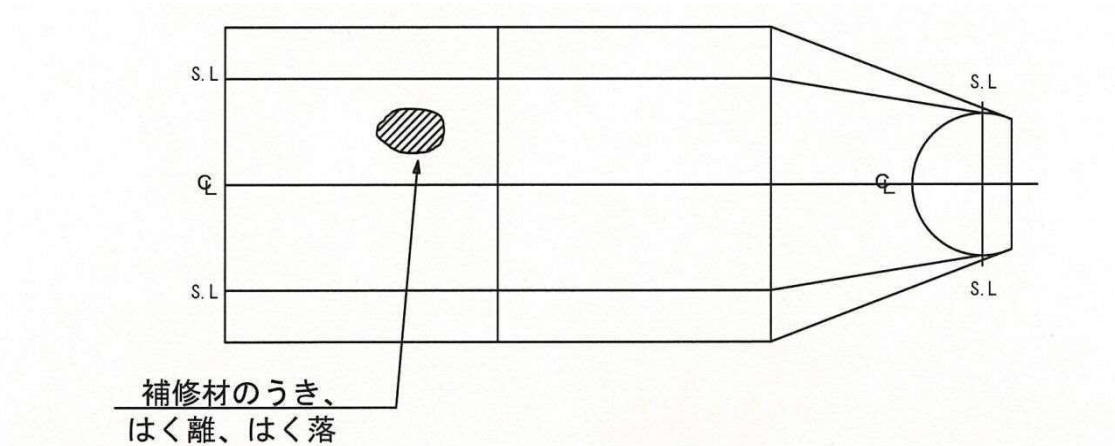
図-解 7.11 補修材のうき、はく離、はく落の変状の例

覆工の補修は、覆工コンクリートと別の材料であるモルタル、鋼材、繊維シート、その他を塗布及び貼り付けて補修した 경우가多く、容易に判別できる。これらの補修箇所は補修材自体、または、接着剤が劣化して不安定な状態になっていたり、変状が進行して周囲にうきやはく離が生じている場合がある。

覆工表面に補修材が貼り付けられている場合、背面の状態や補修材の接着状況等にも配慮して点検を行うことが望ましい。

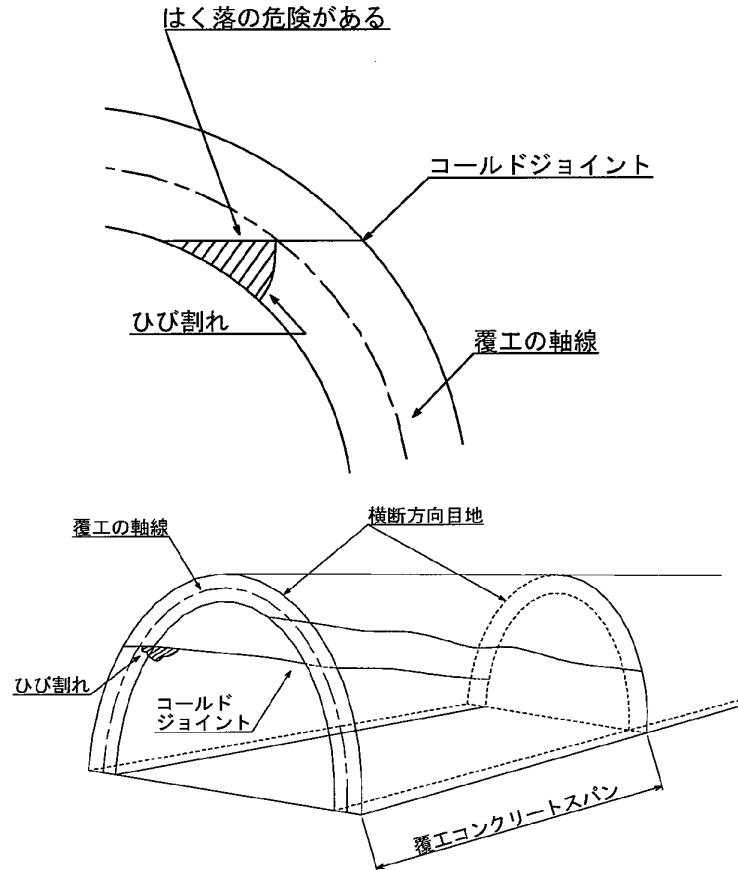
図-解 7.12 コールドジョイント付近に発生するひび割れの例

コールドジョイントは施工の不具合でできた継目である。コールドジョイントの付近にひび割れが発生しやすいので、コンクリートがブロック化することがある。特に図-解 7.12 に示すようなコールドジョイントが覆工の軸線と斜交する場合は、薄くなった覆工コンクリート表面にひび割れが発生し、はく落しやすい。また、せん断に対する抵抗力が低下する原因となる。

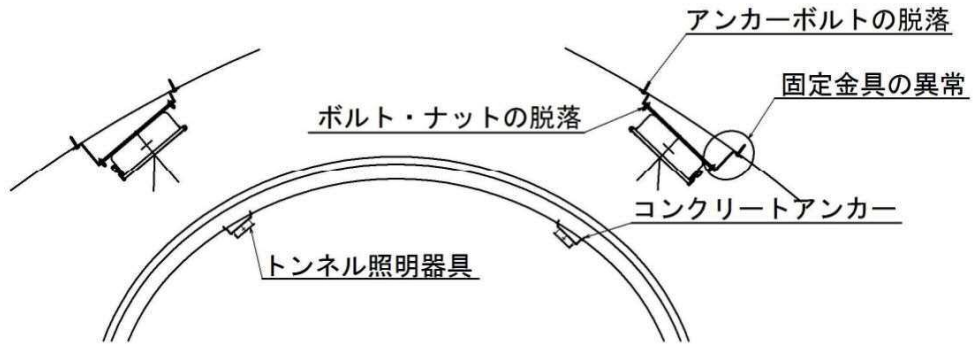
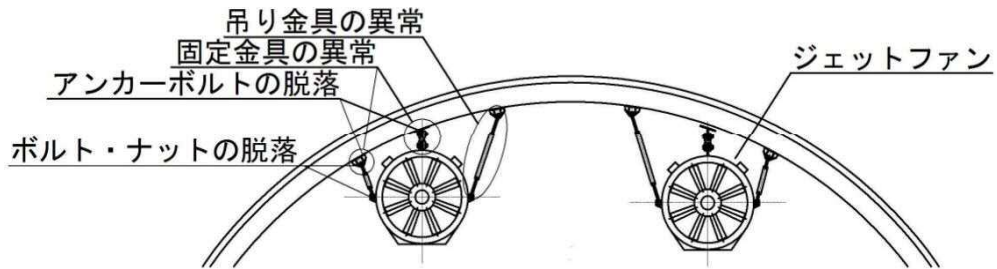
図-解 7.13 附属物の異常発生箇所例

トンネル内附属物本体やその取付金具類を固定するボルトが緩んで脱落した場合、附属物本体の落下につながる可能性がある。

■ 照明灯具等の取付金具の例

■ ジェットファン取付金具の例

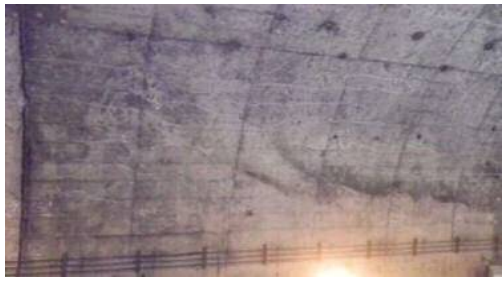
ひび割れがあり、その進行が認められないが、将来的に構造物の機能が低下する可能性があるため、監視を必要とする状態
	II a

表-解 8.6 圧ぎ、ひび割れに対する判定区分別変状例

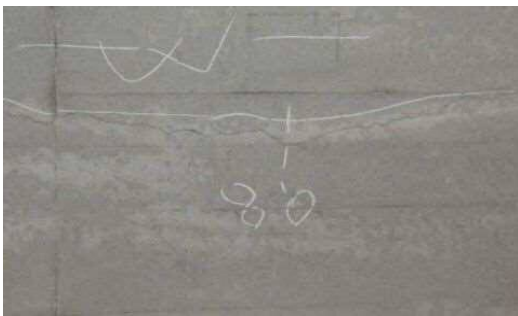
ひび割れがあり、その進行が認められ、将来的に構造物の機能が低下する可能性があるため、重点的な監視を行い、予防保全の観点から計画的に対策を必要とする状態
III

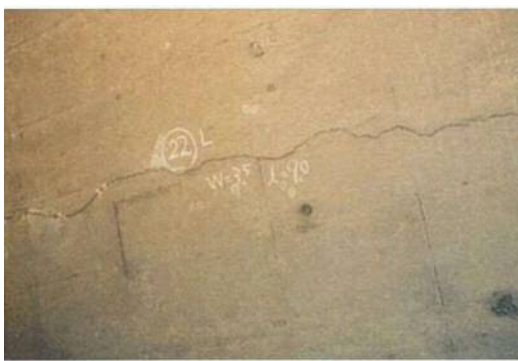
ひび割れが密集している、またはせん断ひび割れ等があり、構造物の機能が低下しているため、早期に対策を講じる必要がある状態
IV

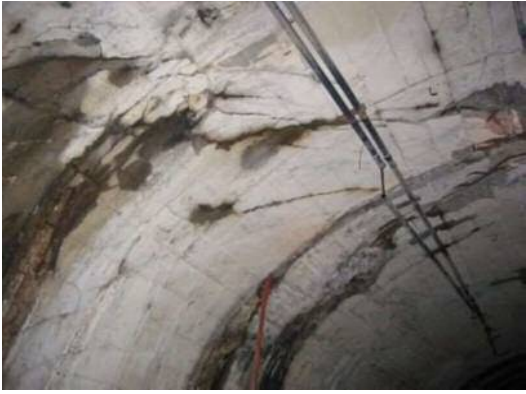
ひび割れが大きく密集している、またはせん断ひび割れ等があり、構造物の機能が著しく低下している、または圧ぎがあり、緊急に対策を講じる必要がある状態
備考		ひび割れについては将来的な進行を考慮の上、判定することが望ましい。

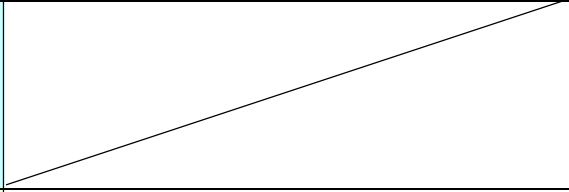
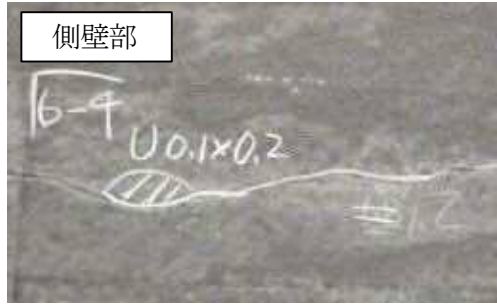
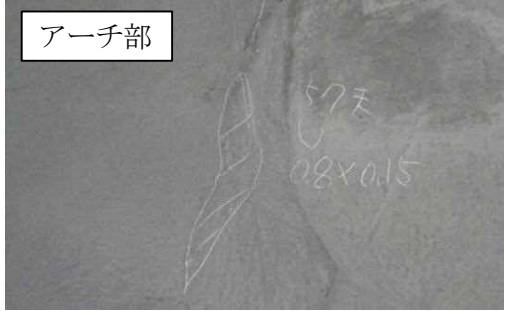
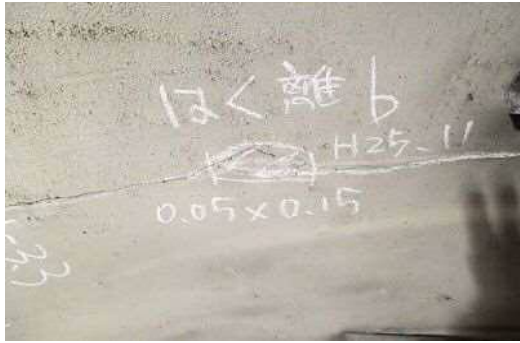
表-解 8.9 うき・はく離に対する判定区分別変状例

<p>ひび割れ等によるうき、はく離の兆候がないもの、またはたたき落としにより除去できたため、落下する可能性がなく、措置を必要としない状態</p>	
II	IIb	<p>側壁部</p>

<p>ひび割れ等により覆工コンクリート等のうき、はく離の兆候があり、将来的に落下する可能性があるため、監視を必要とする状態</p>
	IIa	<p>アーチ部</p>

<p>ひび割れ等により覆工コンクリート等のうき、はく離の兆候があり、将来的に落下する可能性があるため、重点的な監視を行い、予防保全の観点から計画的に対策を必要とする状態</p>
III

<p>ひび割れ等により覆工コンクリート等のうき、はく離等がみられ、落下する可能性があるため、早期に対策を講じる必要がある状態</p>	
IV

<p>ひび割れ等により覆工コンクリート等のうき、はく離等が顕著にみられ、早期に落下する可能性があるため、緊急に対策を講じる必要がある状態</p>	
備考			
<p>覆工コンクリートのうき、はく落については、落下のおそれがある場合、アーチ部に比べ、側壁部では落下による利用者被害の可能性が低いこと等も勘案し、判定することが望ましい。</p>

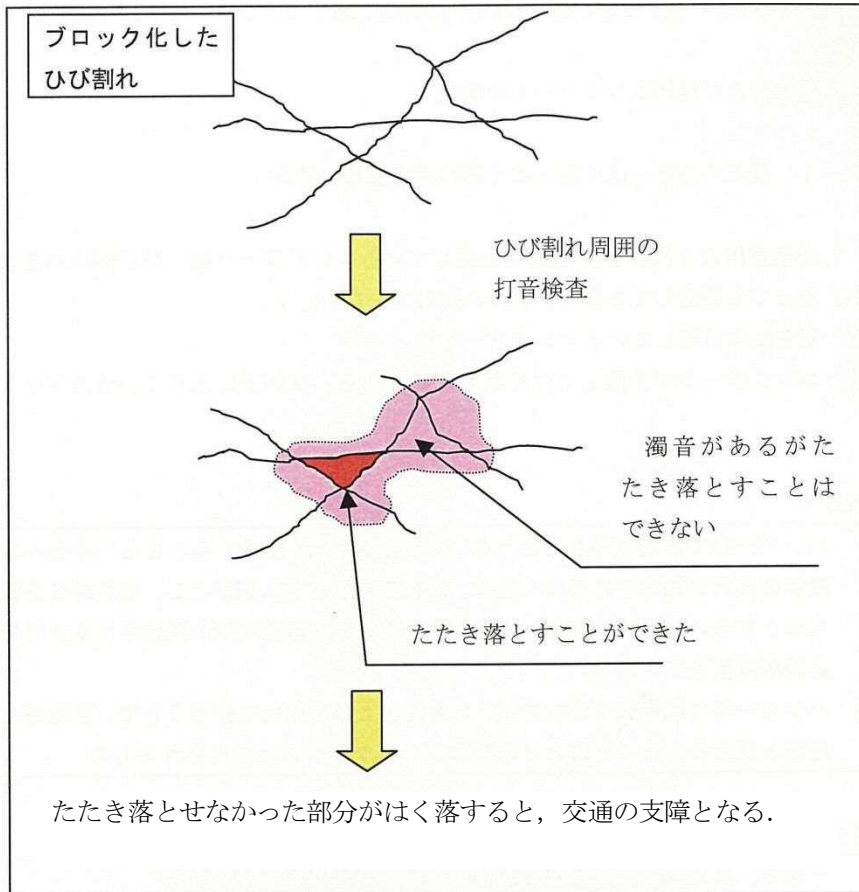
図-解 8.1 ブロック化したひび割れの例

<ul style="list-style-type: none"> ひび割れ等が単独で存在し、進行しても閉合の恐れがない ひび割れの進行により閉合が懸念されるが、打音異常がない 2 本以上のひび割れ等が交差し、ブロック化しているが、打音異常がない 単独のひび割れ等が目地部にかかりブロック化しているが、打音異常がない
		漏水防止モルタル、補修材	補修材等が材質劣化しているが打音異常がない
		覆工コンクリート、骨材	細片化している。あるいは豆板等があるが、打音異常がない
	II a	アーチ・側壁  	<ul style="list-style-type: none"> 閉合が懸念される、あるいは閉合しているひび割れで、打音異常はないが、ブロック化の面積が大きいなどの利用者への影響が大きくなることが懸念される
		漏水防止モルタル、補修材	補修材等が材質劣化しており、打音異常はないが、ブロック化の面積が大きいなどの利用者への影響が大きくなることが懸念される
		覆工コンクリート、骨材	打音異常はないが、細片化している。あるいは豆板等があり、ブロック化の面積が大きいなどの利用者への影響が大きくなることが懸念される
III	アーチ・側壁

<ul style="list-style-type: none"> 2 本以上のひび割れ等が交差し、ブロック化が懸念され、打音異常がある ひび割れ等が目地部にかかりブロック化が懸念されるが、打音異常がある 閉合が懸念される、あるいは閉合した進行性が著しいひび割れで、打音異常はないが、ブロック化の面積が大きいなどの利用者への影響が大きくなることが懸念される 	
	漏水防止モルタル、補修材

<ul style="list-style-type: none"> 2 本以上のひび割れ等が交差し、ブロック化しており、打音異常がある ひび割れ等が目地部にかかりブロック化しており、打音異常がある 覆工コンクリートや骨材が細片化し、打音異常がある 豆板等があり、打音異常がある 	
	漏水防止モルタル、補修材  	補修材等が材質劣化し、打音異常があり、発生位置が車道直上等、はく落が生じることで利用者への影響が大きい箇所である	
	覆工コンクリート、骨材	細片化や豆板等があり、打音異常がある

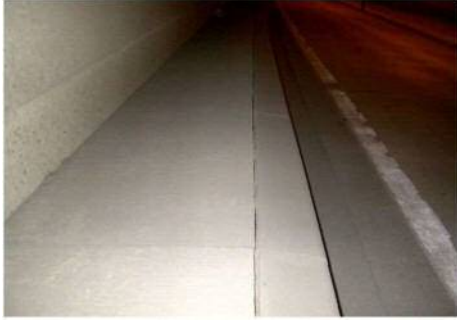
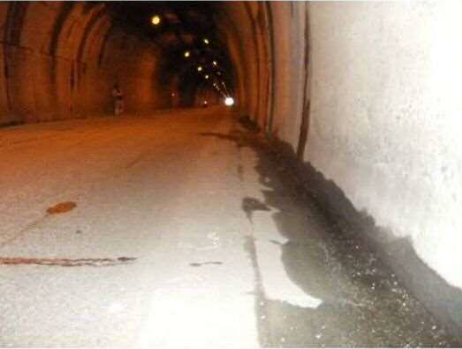
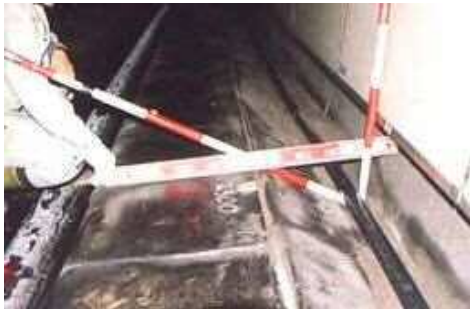
表-解 8.13 変形, 移動, 沈下に対する判定区分別変状例

変形、移動、沈下等しており、その進行が停止しているが、監視を必要とする状態
	II a

変形、移動、沈下等しており、その進行が緩慢であるため、重点的な監視を行い、予防保全の観点から計画的に対策を必要とする状態
III

変形、移動、沈下等しており、その進行が見られ、構造物の機能低下が予想されるため、早期に対策を講じる必要がある状態	
IV	 	変形、移動、沈下等しており、その進行が著しく、構造物の機能が著しく低下しているため、緊急に対策を講じる必要がある状態	
備考			
<p>変形、移動、沈下に対する判定は個々のトンネルのおかれている状態や特徴を理解したうえで、総合的な観点から判定することが望ましい。進行の判断は、地山挙動調査等を行い判定することが望ましい。</p>

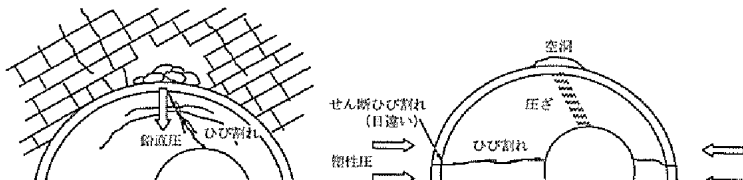
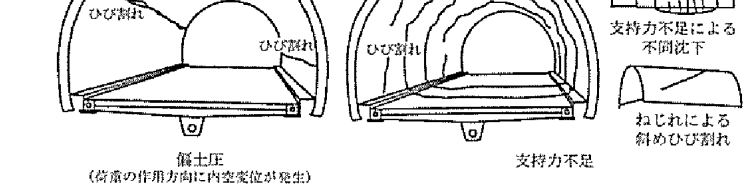
表-解 8.14 判定区分別の変形、移動、沈下の変状状況例

<ul style="list-style-type: none"> 建築限界、車両通行、歩行に影響のある内空断面の縮小があり、1年に3mm以上10mm未満程度の変形の進行が認められる 建築限界、車両通行、歩行に影響のある路面の変形があり、1年に3mm以上10mm未満程度の変形の進行が認められる
IV

<ul style="list-style-type: none"> 建築限界、車両通行、歩行に影響のある内空断面の縮小があり、1年に10mm以上の変形の進行が認められる 建築限界、車両通行、歩行に影響のある路面の変形があり、1年に10mm以上の変形の進行が認められる

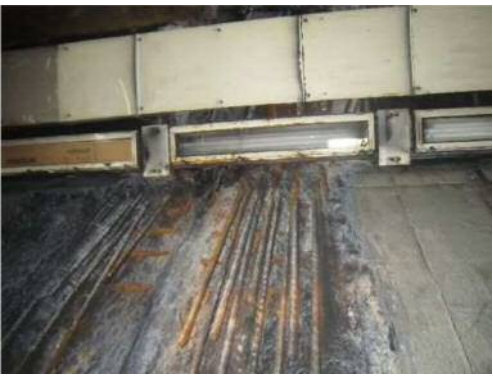
表-解 8.18 鋼材腐食に対する判定区分別変状例

腐食により、鋼材の断面欠損がみられ、構造用鋼材として機能が著しく損なわれているため、緊急に対策を講じる必要がある状態
備考

坑門コンクリートのように、構造部材として鋼材が計算に基づき使用されている場合、また、坑口部で鉄筋が使用されている場合は、その影響を考慮して判定する必要がある。

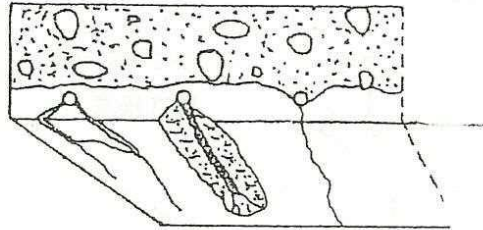
図-解 8.2 鋼材腐食の例

[ひび割れ、はく落が見られ鉄筋が露出している。]

はく落している
周囲の打音
検査

ういている箇所はできるだけたたき落とすが、残存しており、ひび割れも伴う。コンクリートも全体に劣化しておりはく落した場合は交通の支障となる。

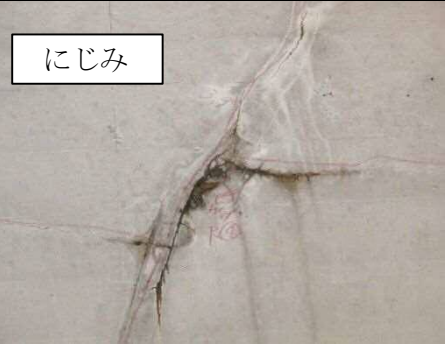
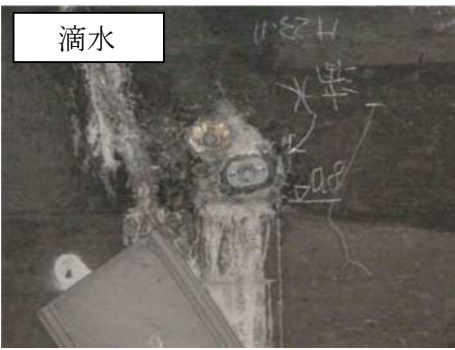
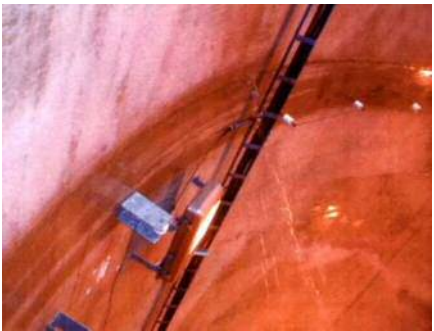
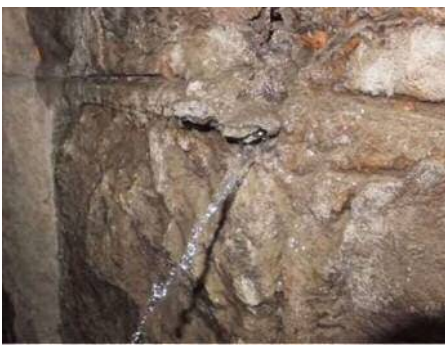
表-解 8.26 漏水等による変状に対する判定区分別変状例

コンクリートのひび割れ等から漏水が浸出しており、利用者の安全性にはほとんど影響がないが、監視を必要とする状態
II	II a

コンクリートのひび割れ等から漏水の滴水があり、将来的に利用者の安全性を損なう可能性があるため、重点的な監視を行い、予防保全の観点から計画的に対策を必要とする状態
III

コンクリートのひび割れ等から漏水の流下があり、利用者の安全性を損なう可能性があるため、早期に対策を講じる必要がある状態	
IV

コンクリートのひび割れ等から漏水の噴出があり、利用者の安全性を損なうため、緊急に対策を講じる必要がある状態	
備考			
漏水範囲の拡大や漏水量の増加は、背面の地山の緩みや降水量の増加と関連がある。特に前者の場合は地山の緩みの増加によって透水のしやすさが促進したり、地山が浸食されたりするケースがあるので、突発性の崩壊の防止をはかる観点から検討及び判定することが望ましい。

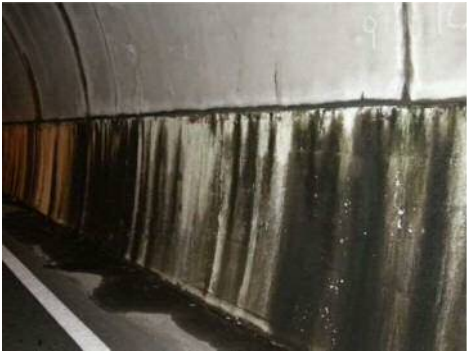
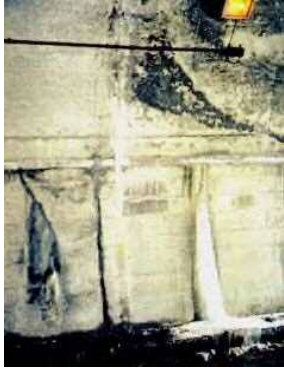
表-解 8.27 側氷, 土砂流出に対する判定区分別変状例

<p data-bbox="946 772 1482 1153">排水不良により、舗装面に滞水を生じるおそれがあるため、重点的な監視を行い、予防保全の観点から計画的に対策を必要とする状態</p>
III	 	排水不良により、舗装面に滞水があり、利用者の安全性を損なう可能性があるため、早期に対策を講じる必要がある状態
IV

漏水に伴う土砂流出により舗装が陥没したり沈下する可能性があり、寒冷地において漏水等によりつららや側氷等が生じ、利用者の安全性を損なうため、緊急に対策を講じる必要がある状態
備考		
路面の滞水は単に車両走行の障害を招くのみでなく、路床路盤の支持力を低下させ、舗装そのものの破壊を招いたり、寒冷地では冬期に氷盤を発生させやすいことを踏まえ判定することが望ましい。

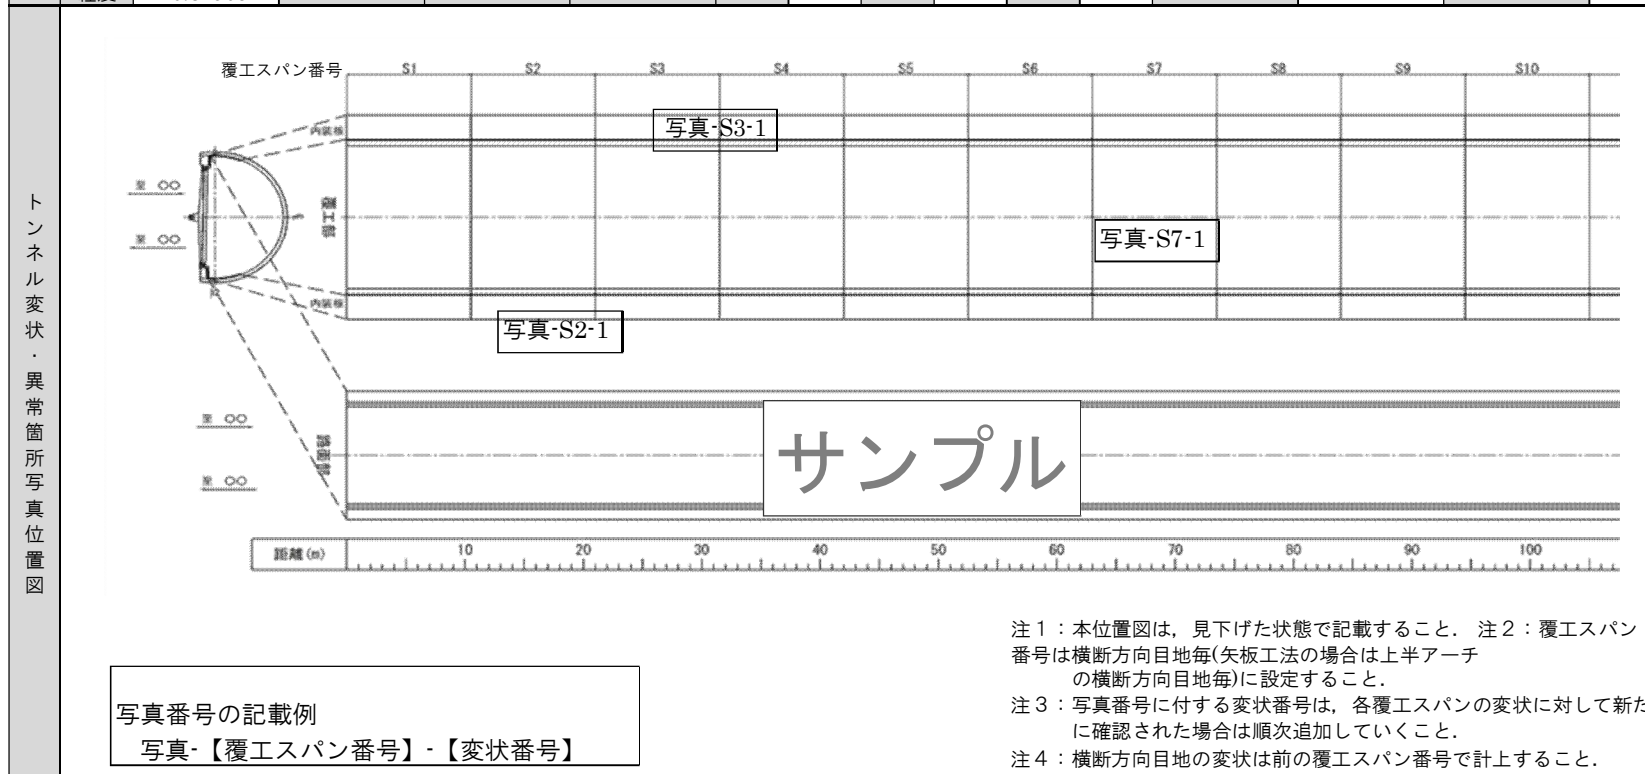
変状・異常箇所写真位置図の例

- ※1 トンネル本体工の変状数は、材質劣化、漏水に起因するものは変状単位で、外力に起因するものはスパン単位で計上すること。
- ※2 本体工の変状に対しては、判定区分□～□（対策実施後の○を含む）について記載すること。
- ※3 附属物の異常に対しては、判定区分×（対策実施後の○を含む）について記載すること。

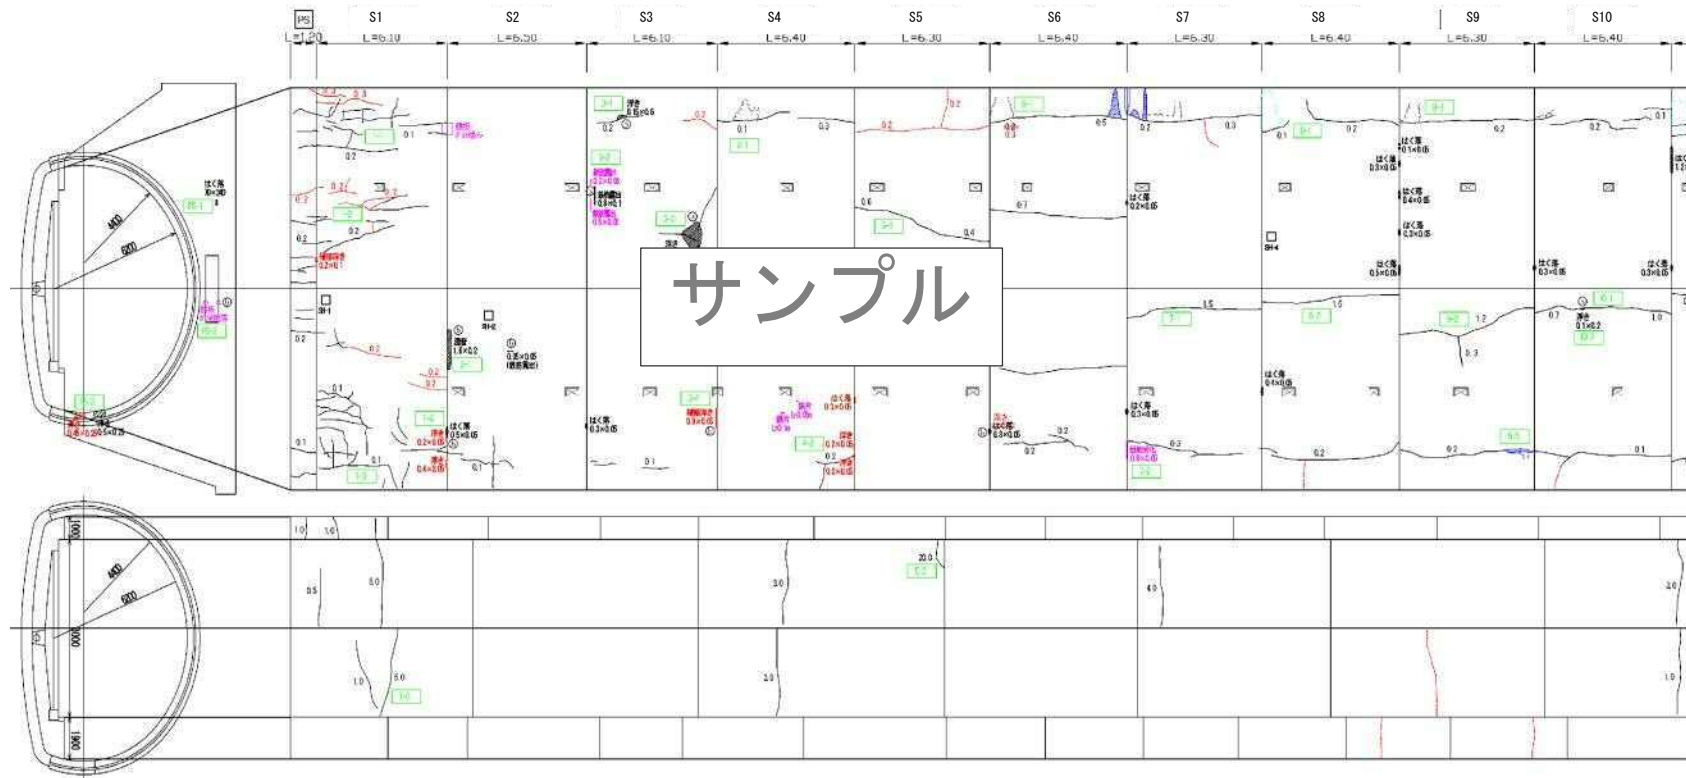
トンネル全体変状展開図の例

- 注1: 本展開図は、見下げた状態で記載すること。注2: 覆工スパン番号は横断方向目地毎(矢板工法の場合は上半アーチの横断方向目地毎)に設定すること。
 注3: 横断方向目地の変状は前の出校スパン番号で計上すること。
 注4: 1枚に収まらない場合は、複数枚に分けて作成すること。
