令和3年度 海ごみ発生抑制に係る県民参加型モニタリング調査

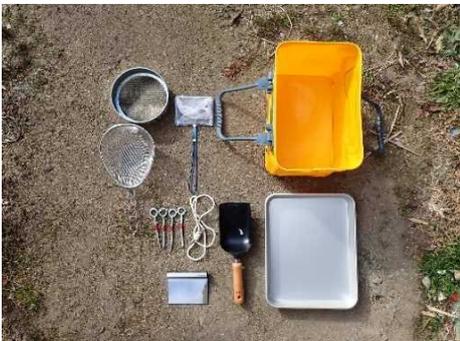
調査用具（サンプル採取時）

- ・ 海岸でマイクロプラスチック（MP）が多く集まっている場所を探す。
 - ・ 25cm四方の枠を設置し、表面から2cm程度の砂を金属トレイに採取する。
 - ・ 採取した砂を5mm目フルイにかけて、5mm以下の砂を水を張ったバケツの中に入れる。
 - ・ 水に浮いてきたものを手網ですくい取り、ポリ袋に入れてサンプルとする。
沈んだ砂は棒などで攪拌して、プラスチック片が浮いてこなくなるまで攪拌とすくい取りを繰り返す。
 - ・ サンプルの乾燥を行う。
 - ・ MPの分別、個数を調べる。（2mm～5mmの大きさのMP）
分別はその他を含み7種類とした。肥料カプセル、レジンペレット、硬いプラスチックの破片、発泡スチロール破片、人工芝破片、フィルム破片、その他
- ※分別するMPの大きさを2mm～5mmとしているのは、目視で種類の判別ができる大きさを考慮して。

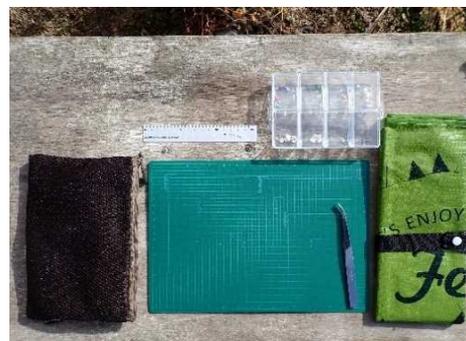
調査用具（MP分別時）

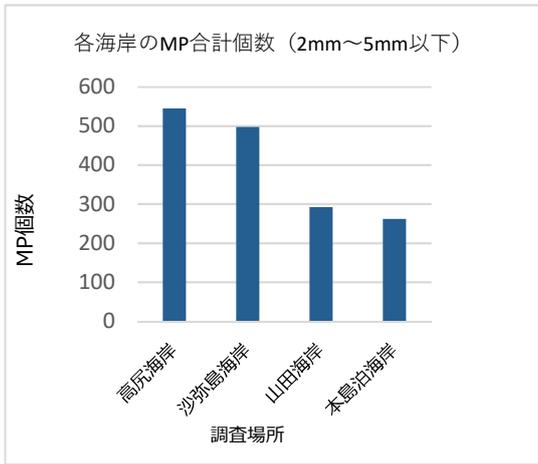
図 各海岸のMP合計個数

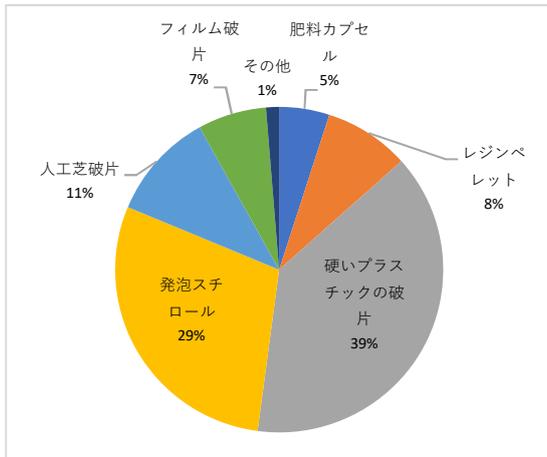
高尻海岸におけるMPの割合

- ・硬質プラスチック破片が1番多く211個（39%）、発泡スチロール破片が2番目に多く159個（29%）となっている。
- ・海岸は定期的にクリーンアップが行われているのもあり、大きなごみは少ないが、小さな硬質プラスチックの破片などは海岸に残っており、これらの破片がさらに小さな破片となって残っていると考えられる。

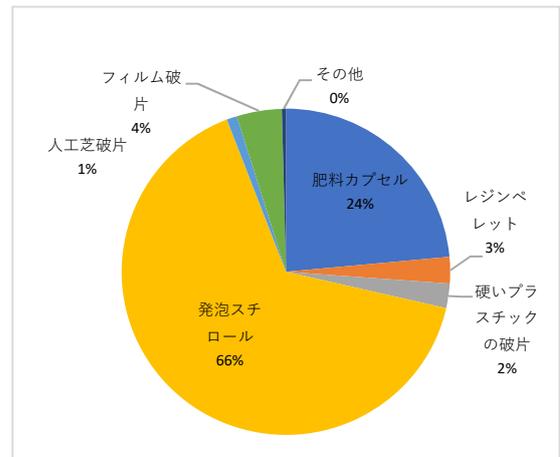
沙弥島海岸におけるMPの割合

- ・発泡スチロール破片が1番多く326個（66%）、肥料カプセルが2番目に多く117個（24%）となっている。
- ・冬季は西風を正面から受ける海岸のため、サンプル採取日は多くの漂着ごみが溜まっていた。
- ・海辺から離れた場所でのサンプル採取を行ったため、風に飛ばされて海岸上部に溜まっていた発泡スチロール破片などの個数が多くなったと考えられる。
- ・風の影響により軽いMPは飛ばされて、海辺から離れた海岸上部に溜まっていた。海岸の陸地側には堤防が設置されており、この堤防が風に飛ばされたMPをせき止める役割をそいており、この周辺にMPが多かった。
- ・この海岸は、漂着ごみの多い場所であるが、最近はクリーンアップが多く実施されている。そのため、大きいごみは回収されているが、回収されなかった小さなプラスチックがその場でさらに小さな破片となっていると考えられる。

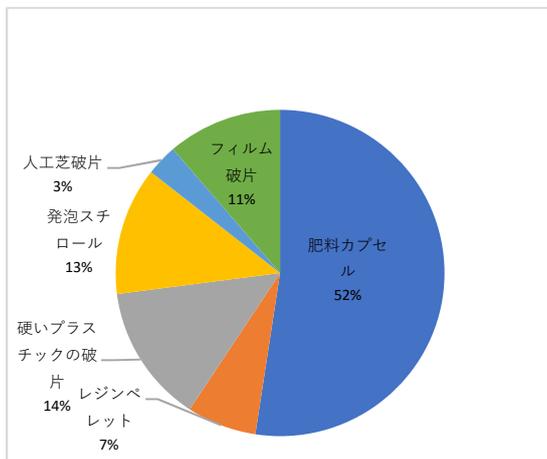
山田海岸におけるMPの割合

- ・肥料カプセルが1番多く153個（52%）、硬質プラスチック破片が2番目に多く40個（14%）となっている。
- ・東かがわ市を貫流する津田川、番屋川、与田川、馬宿川、湊川は流域における土地利用として水田の占める割合が大きい。そのため、水田で利用されている肥料カプセルの量が多くなっていると考えられる。

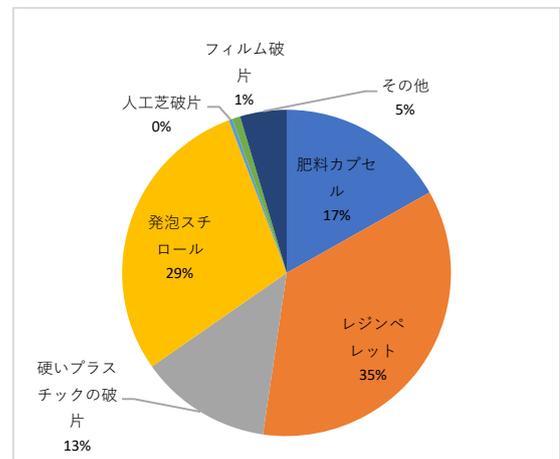
本島泊海岸におけるMPの割合

- ・レジンペレットが93個（35%）、発泡スチロール破片が76個（29%）となっている。
- ・レジンペレットの個数が多くなったのは、調査場所の近くに中讃地区臨海工業地帯があり多くの工場がある。これらの工場がレジンペレットが発生源の1つではないかと考えられる。
