香川県坂出市府中町所在

讃岐国府跡の発掘調査

平成25年2月10日 香川県埋蔵文化財センター

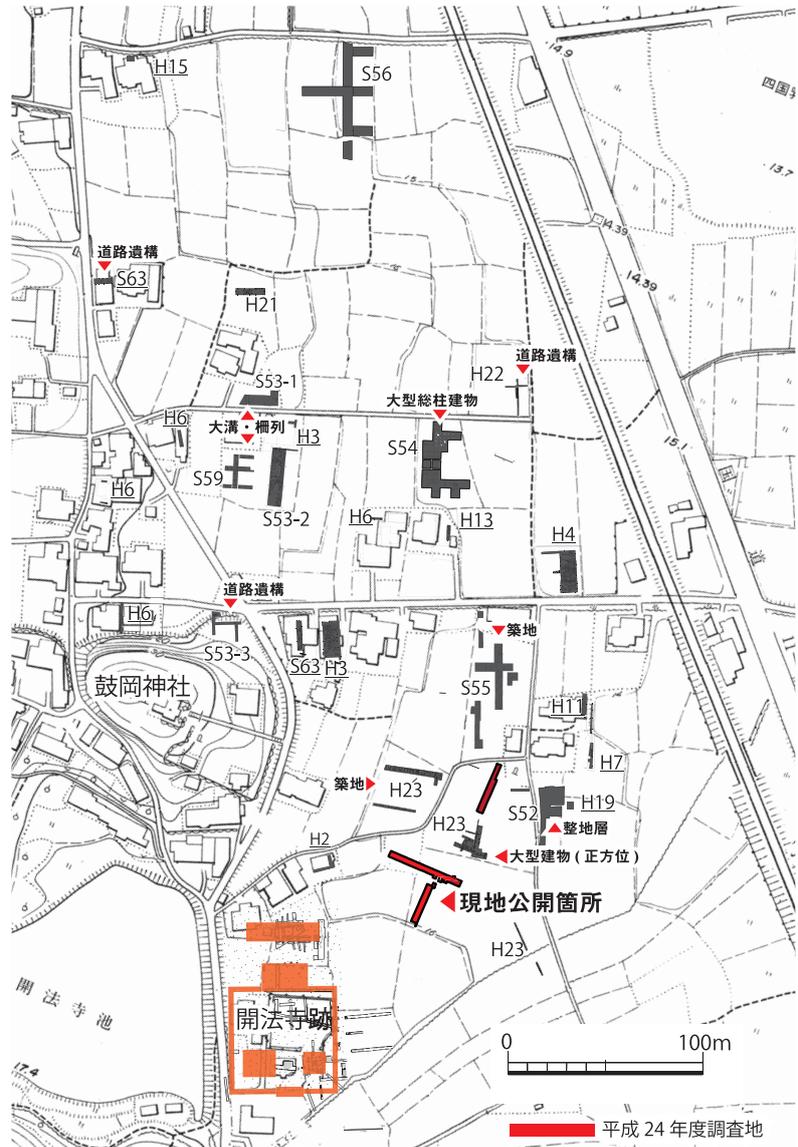
▲ 讃岐国府跡における発掘調査地点
坂出市都市計画図1/2500を62%に縮小

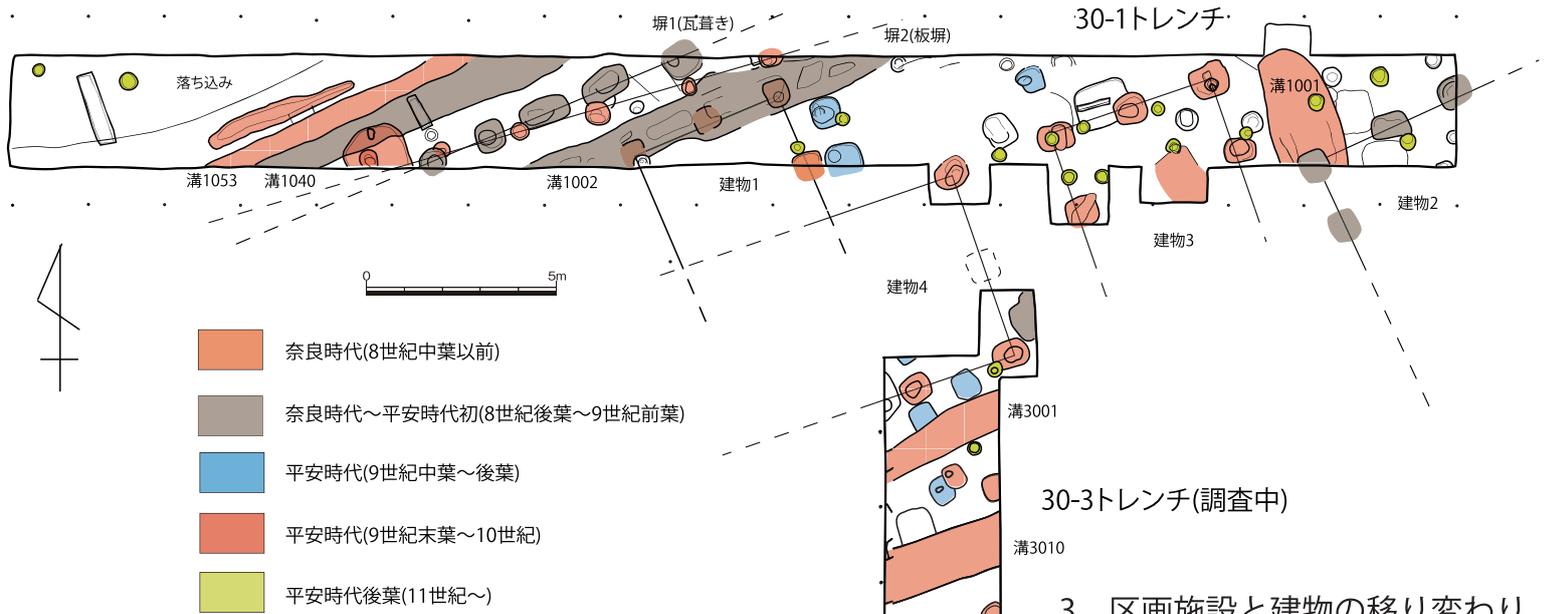
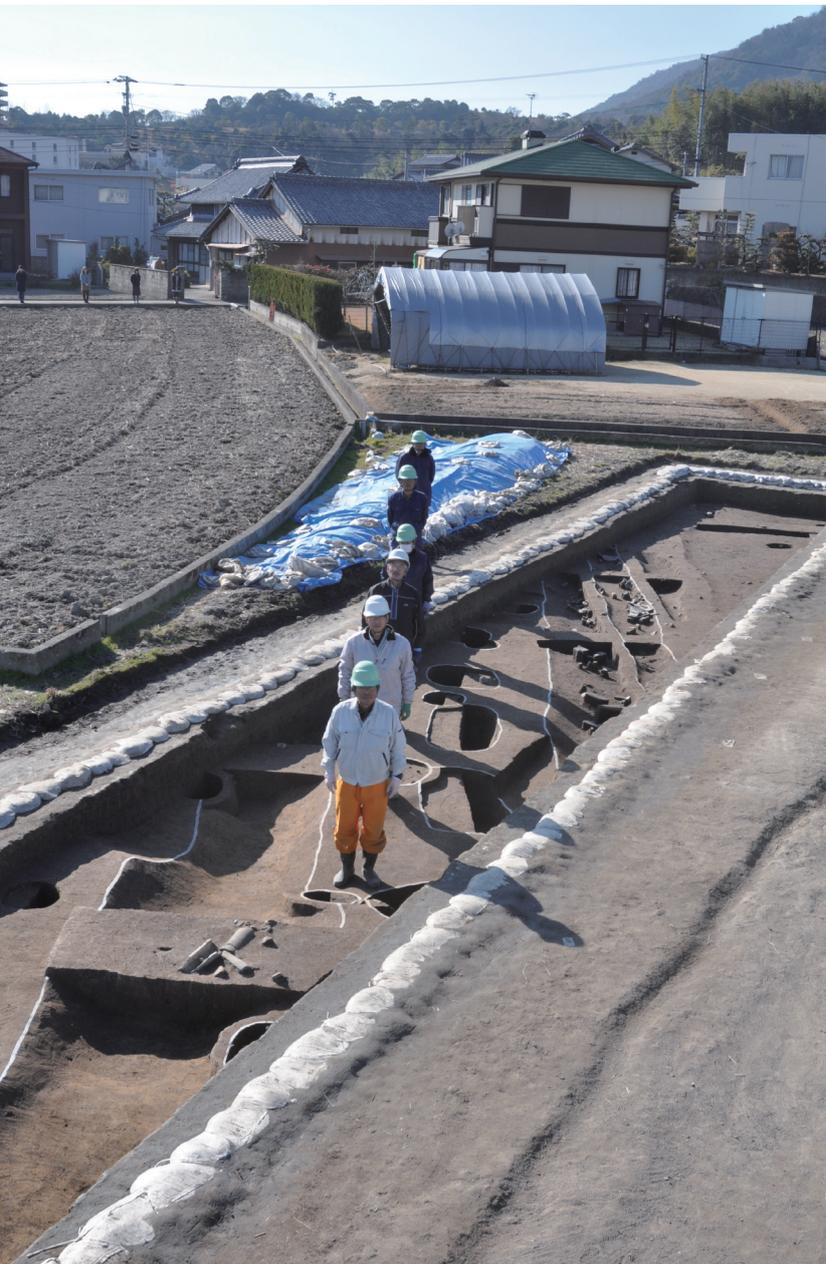
30-3トレンチ(調査中)

▲ 建物を囲む瓦葺きの塀跡 (奈良時代~平安時代)

塀の両側に溝が掘られています。溝の間に柱穴が並んで見つかったので、瓦葺きの掘立塀の可能性がります。

瓦葺き堀による区画と建物2があります。瓦葺きの堀は、溝1002と溝1040に挟まれた幅が約1.5mの部分で、両溝からは屋根に葺かれていたと考えられる多量の瓦が出土しています。溝と溝の間に大型の柱穴列があるため、瓦葺きの掘立柱堀の可能性も考えられます。

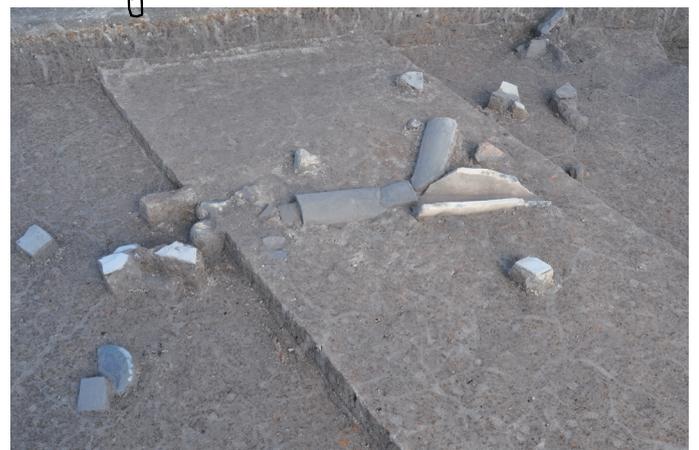
▲ 溝からの瓦が出土した様子

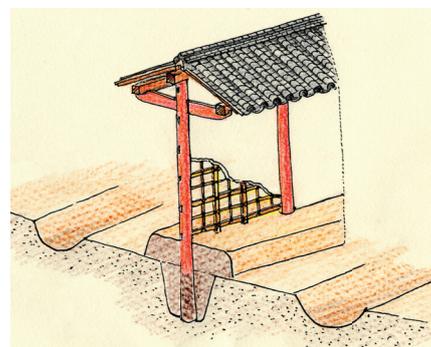
▲ 瓦葺きの掘立柱塀 (一本柱塀)の想像図

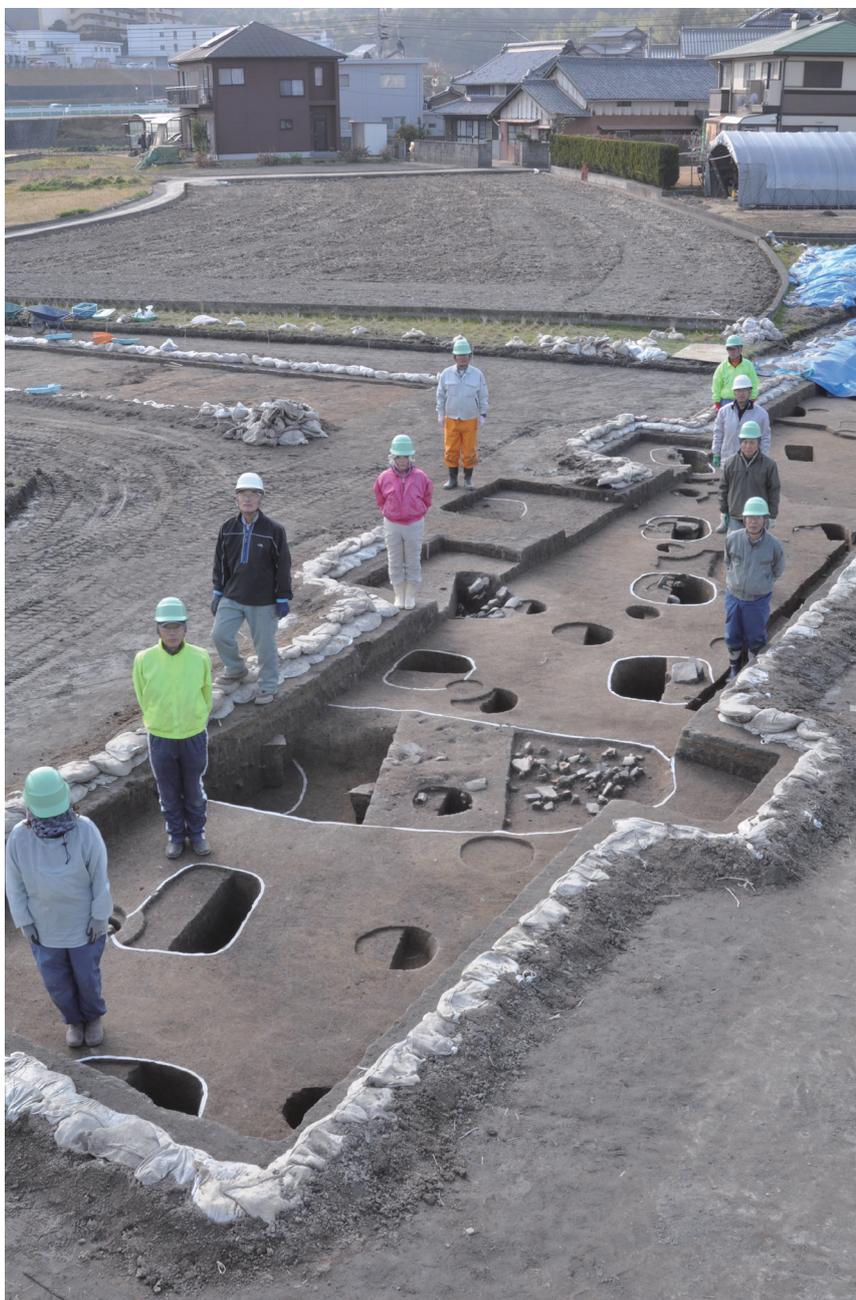
▲ 継続して建てられた建物跡(建物2・3奈良時代・平安時代)
継続して建物が営まれる理由には、この場所が讃岐国府の中でも重要な区域であったからと考えられます。

平安時代(9世紀後葉)には、前段階の位置を踏襲しながらもやや方位を変えて掘立柱堀(板堀)が建てられています。堀より南へ約5m離れた位置に建物3・4が並列して建てられています。建物3は東側に溝1001、建物4は南側に溝3001を伴っており、溝3001は建物4に伴う軒下の雨落ち溝です。現在調査中の30-3トレンチでも溝3003・3010に挟まれた範囲で大型の柱穴列を検出しており、継続して大型建物が営まれています。これらの建物は、9世紀の後葉頃に掘立柱建物として建てられ、10世紀に礎石建物の礎石に改変されています。

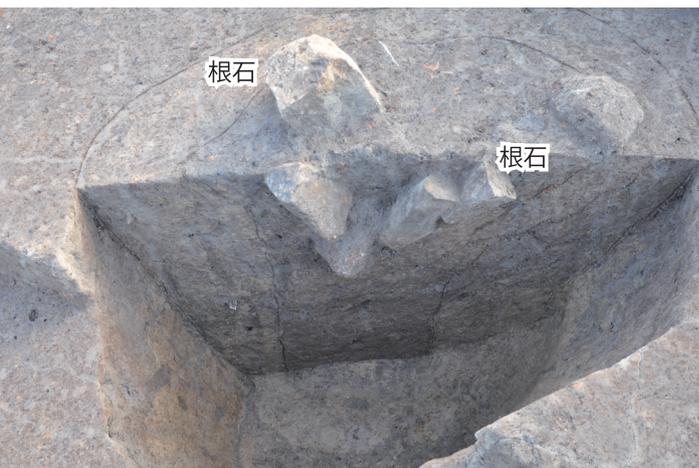
▲ 大型の柱穴(建物4・平安時代)

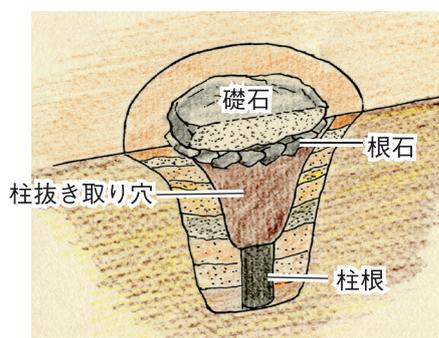
◀ 礎石想定図

建物基礎の変化

柱を抜き取った後に、礎石を設置したと考えられます。礎石は失われて、根石だけが残っています。

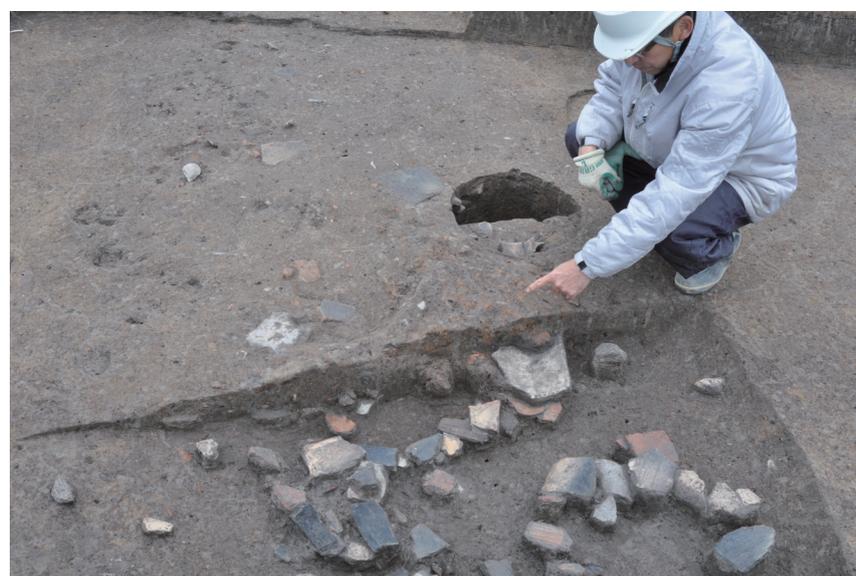
▲ 溝から出土した瓦と焼けた土の塊(溝1001・平安時代)
近くにあった瓦葺き建物が焼け落ちたのでしょうか。多量の瓦とともに、焼けた土の塊が棄てられています。

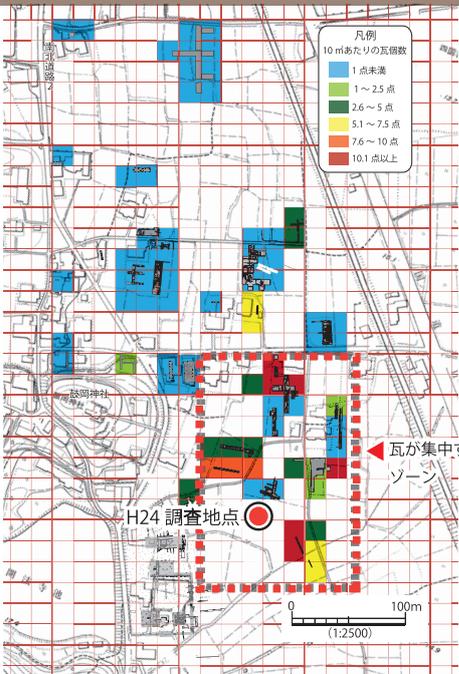
▲ 讃岐国府跡における瓦の分布図 坂出市都市計画図1/2500を35%に縮小

讃岐国府の昨年度までの発掘調査で、奈良時代から平安時代の約 1.2t の瓦が出土していますが、これらは推定地南部に偏っています。今回確認した瓦葺き塀や建物は、瓦が集中するゾーンの中に含まれています。これは、今回の発掘調査範囲外にも瓦葺き建物が広がることを示しています。

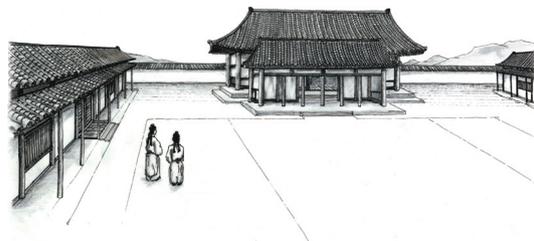
▲ 讃岐国府瓦葺き建物の想像図
