香川県坂出市府中町所在

讃岐国府跡の発掘調査

平成26年2月9日 香川県埋蔵文化財センター

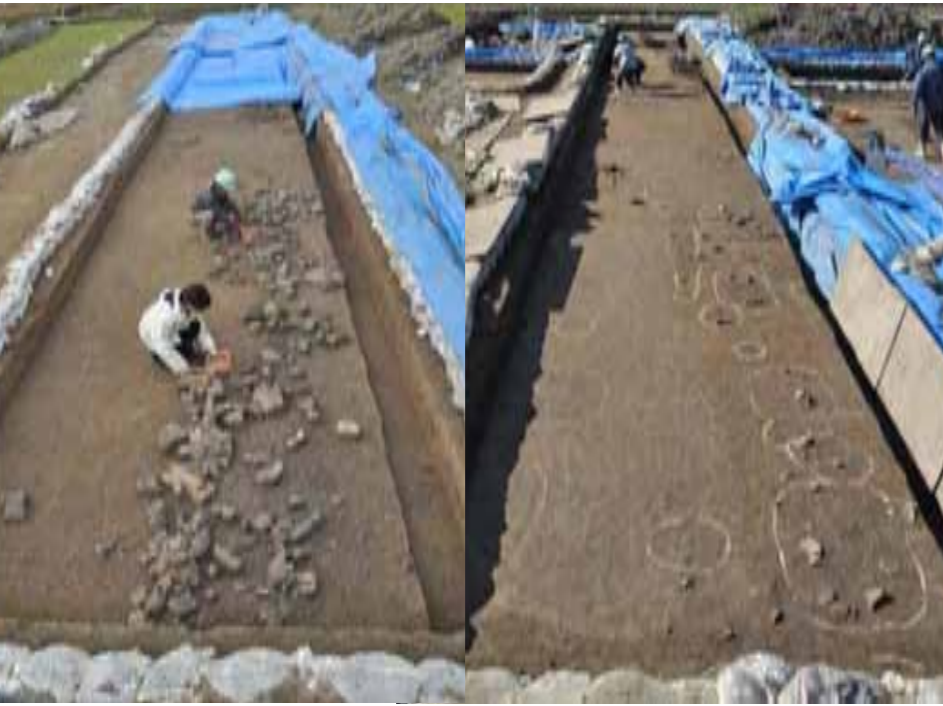
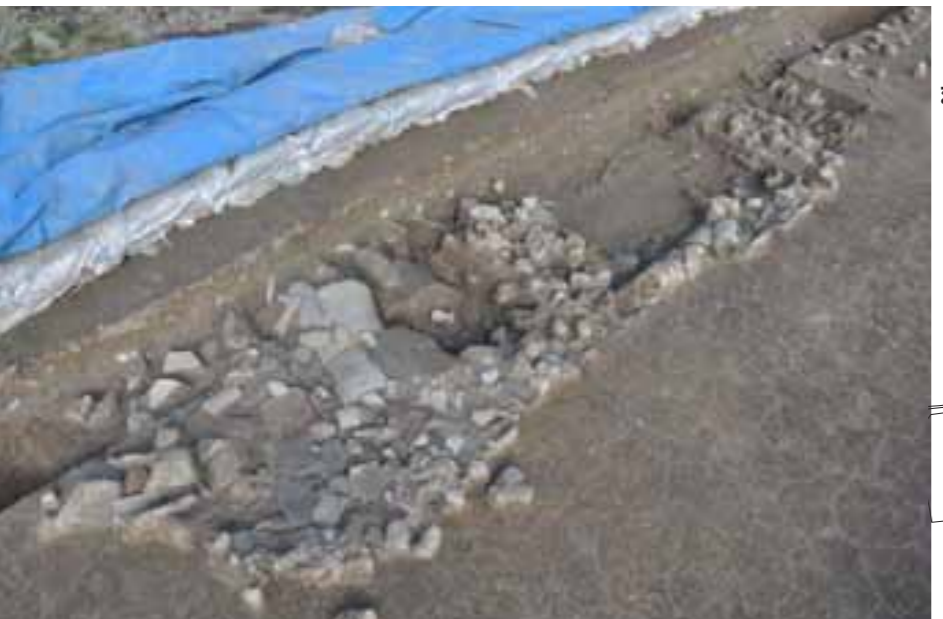
建物4は東西、建物5は南北に伸びる建物となります。建物4は、掘立柱建物ですが、建物範囲に覆い被さるように瓦が出土していることから、瓦葺きの建物となる可能性があります。

▲建物4の上面での瓦の出土状況 ▲瓦を取り上げて建物がみつかった様子

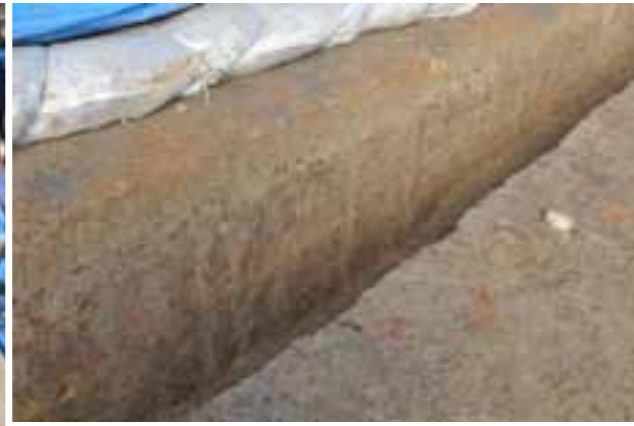
▲ 南北に延びる整地土(平安時代)
地面を浅く掘りこみ、数回に分けてたたき占めながら土を敷きならしています。建物や塀などに伴う地業(じぎょう)が行なわれたと考えられます。

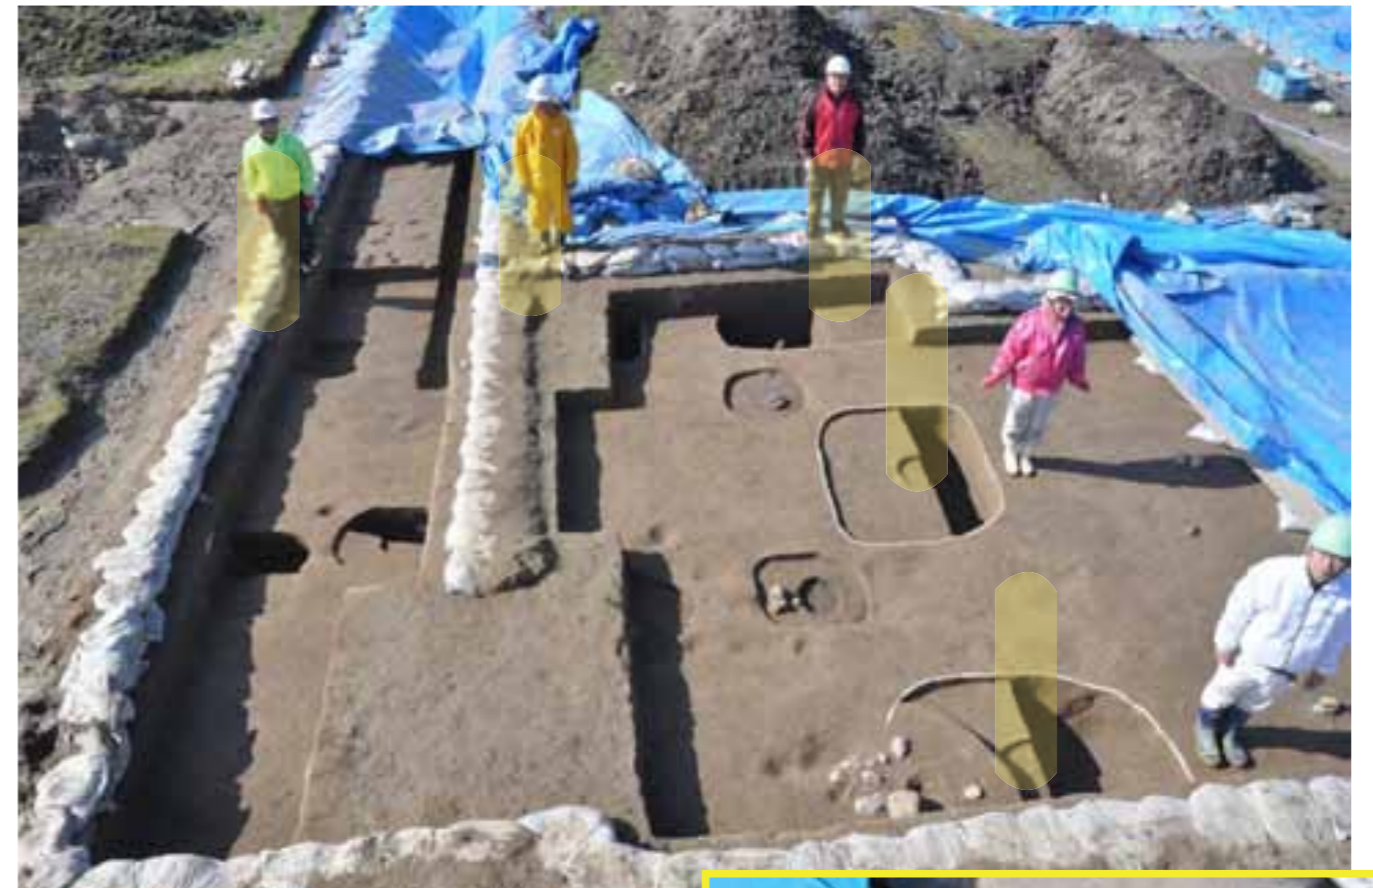
▲ 大型の柱穴をもつ建物1

建物1は、条里地割の方向で東西2間のみ確認されています。柱穴の規模からみて、国衙の中でも中心的な大型建物になると考えられますが、東西、南北のいずれに伸びる建物となるのかは確定できていません。

奈良時代の建物跡として、建物1～3があります。建物1は、柱穴の規模からみて、大型建物になると考えられます。建物1と2は、建物の南北の柱の位置を揃えていませんので、同じ奈良時代でも時期が異なるものと考えられます。

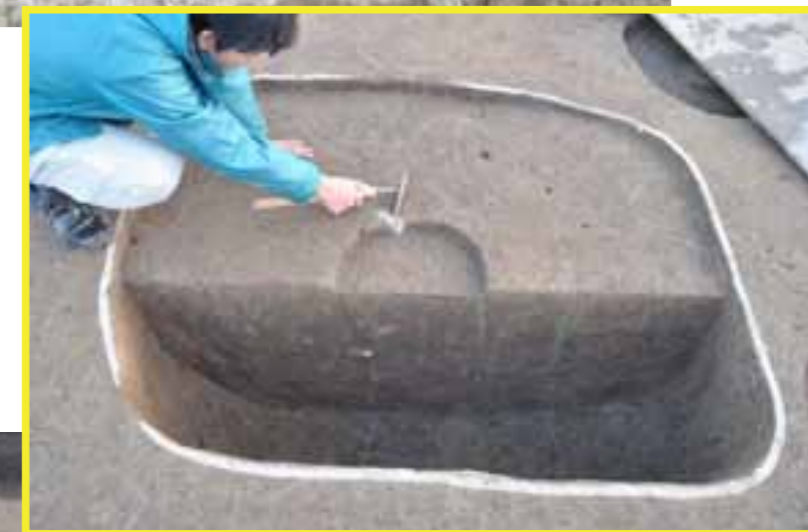
▲ 建物1の柱穴の断面

柱穴の大きさは、約1.3mあります。中央には、直径約30cmの柱の痕跡が確認できるので、地下に柱を埋め込む掘立柱建物と考えられます。

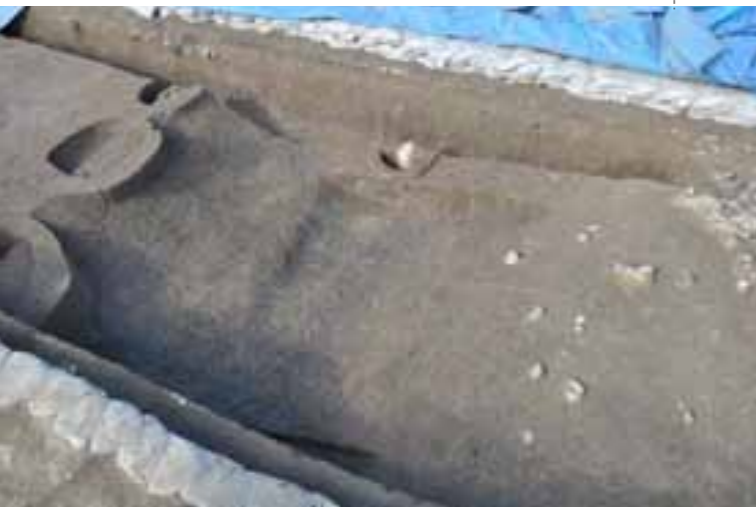
▲ 開法寺と国衙を分ける大溝(奈良時代～平安時代) 上面の幅約2.5m、深さ0.5mの大溝です。

今回の調査では、開法寺と国衙との間に溝跡が確認されました。溝の東側（国衙側）となる区域では飛鳥時代から平安時代の建物跡が多く確認されました。中でも建物1は、柱穴の掘り方が1mを越えるもので、奈良時代の大型建物になると考えられます。また、奈良時代より前の飛鳥時代の建物6など、真北を基準とした柱穴や大型土坑も確認されており、讃岐国府出現前夜の集落の広がりも明らかになりました。

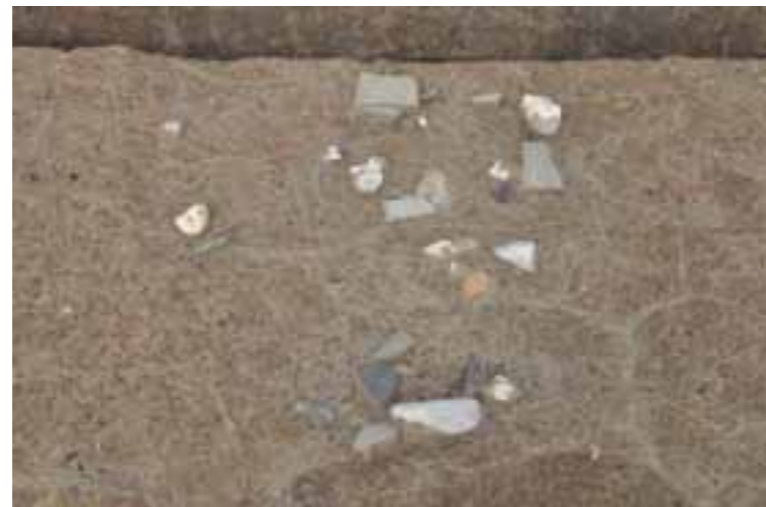
▲ 溝の中で須恵器や瓦が出土した状態(奈良時代) 溝の中ほどの深さで、須恵器や瓦片がまとまって出土しています。
