香川県坂出市府中町所在

## 讃岐国府跡の発掘調査

平成30年2月10日 香川県埋蔵文化財センター

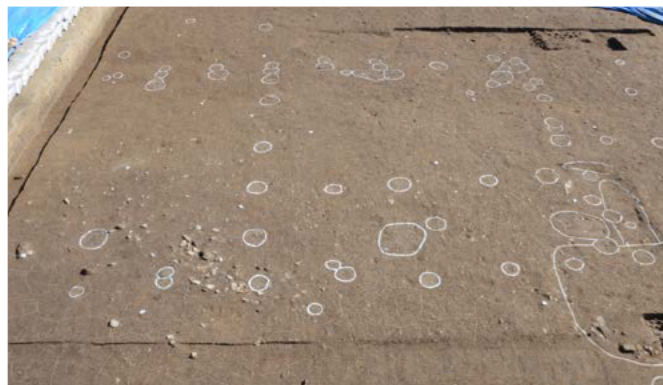
#### ▲ 国府最末期の建物（検出状況 北から）

2棟の建物が重複しています。柱穴はいずれも小さく、建物は間仕切りのある床構造であったと推測できます。

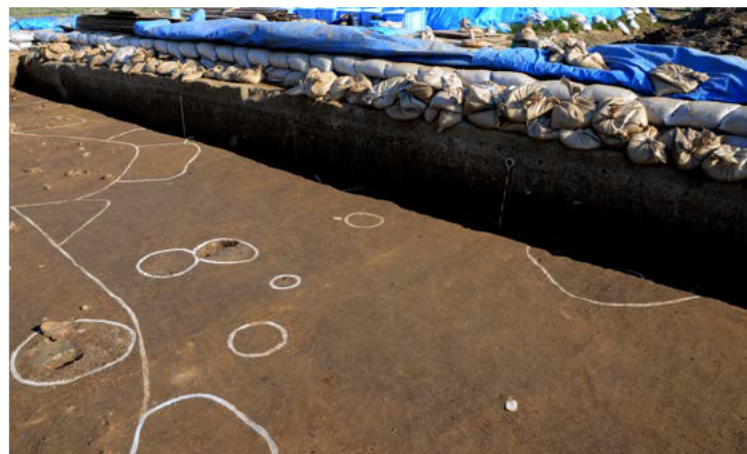
#### ▲ 正方位主軸基調の建物群（南から）

一部の検出に留まりますが、真北からやや振れた方位の柱穴が直角に並びます。

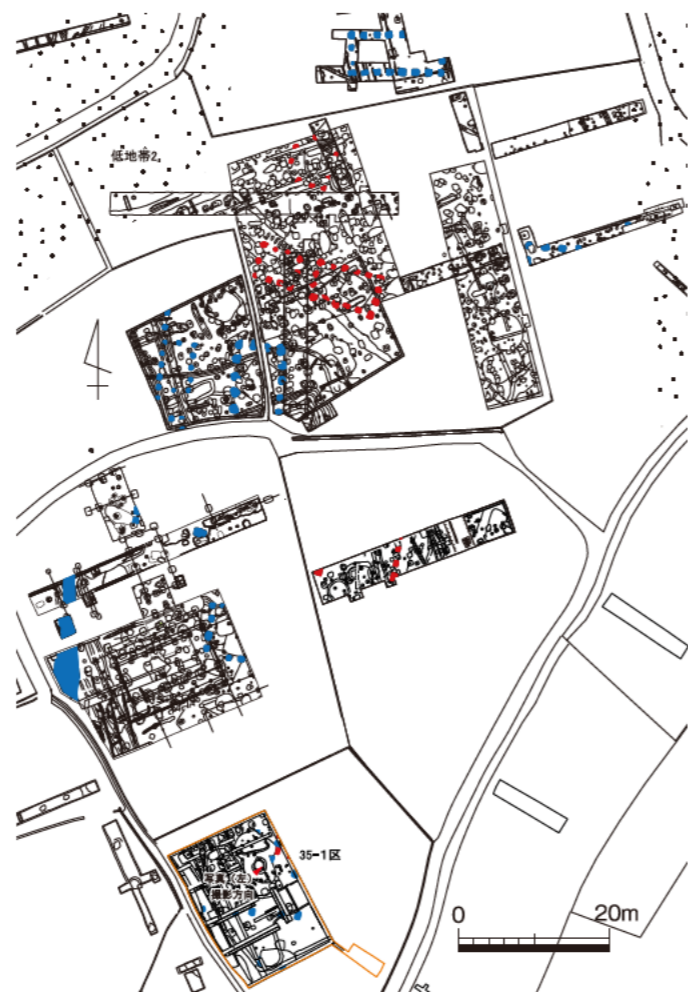
▲ 正方位建物群（■）と正方位基調の建物群（■）の分布

開法寺東方地区では、飛鳥時代末～奈良時代の初め頃（7世紀末～8世紀初頭）の建物が確認できます。これらの建物群は、真北ないし真北からわずかに振れた主軸方位の建物で、この時期以降の建物とは主軸方位が異なります。その性格は検討中ですが、初期の官衙（役所）と考えられます。35-1区ではこの時期の建物や柵列が確認でき、建物群は広範囲に展開していたことが明らかになりました。

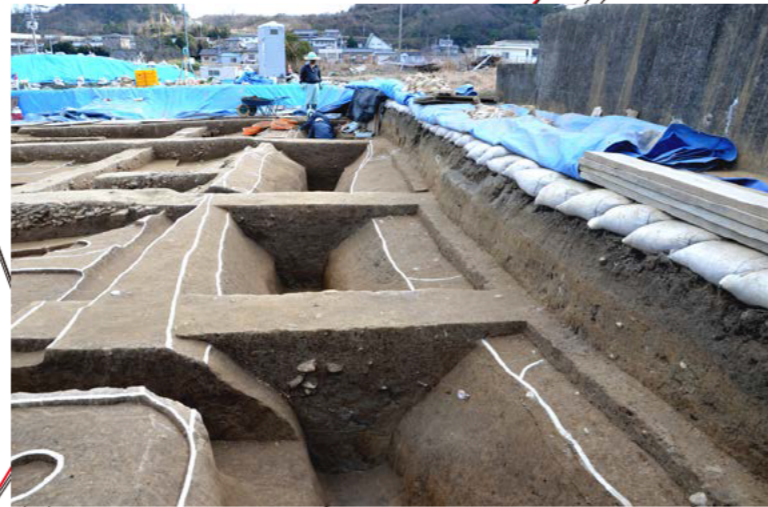
▲ 区画施設と開法寺地区を区切る溝群（北から）  
西側の開法寺地区との間には規模や形状の異なる複数の南北溝が長期間に渡って設けられています。35-1区の北側にある33-2区でも複数の南北溝が確認されており、開法寺地区と区画施設の間境界ともいえる施設が長期間維持された点は注目できます。

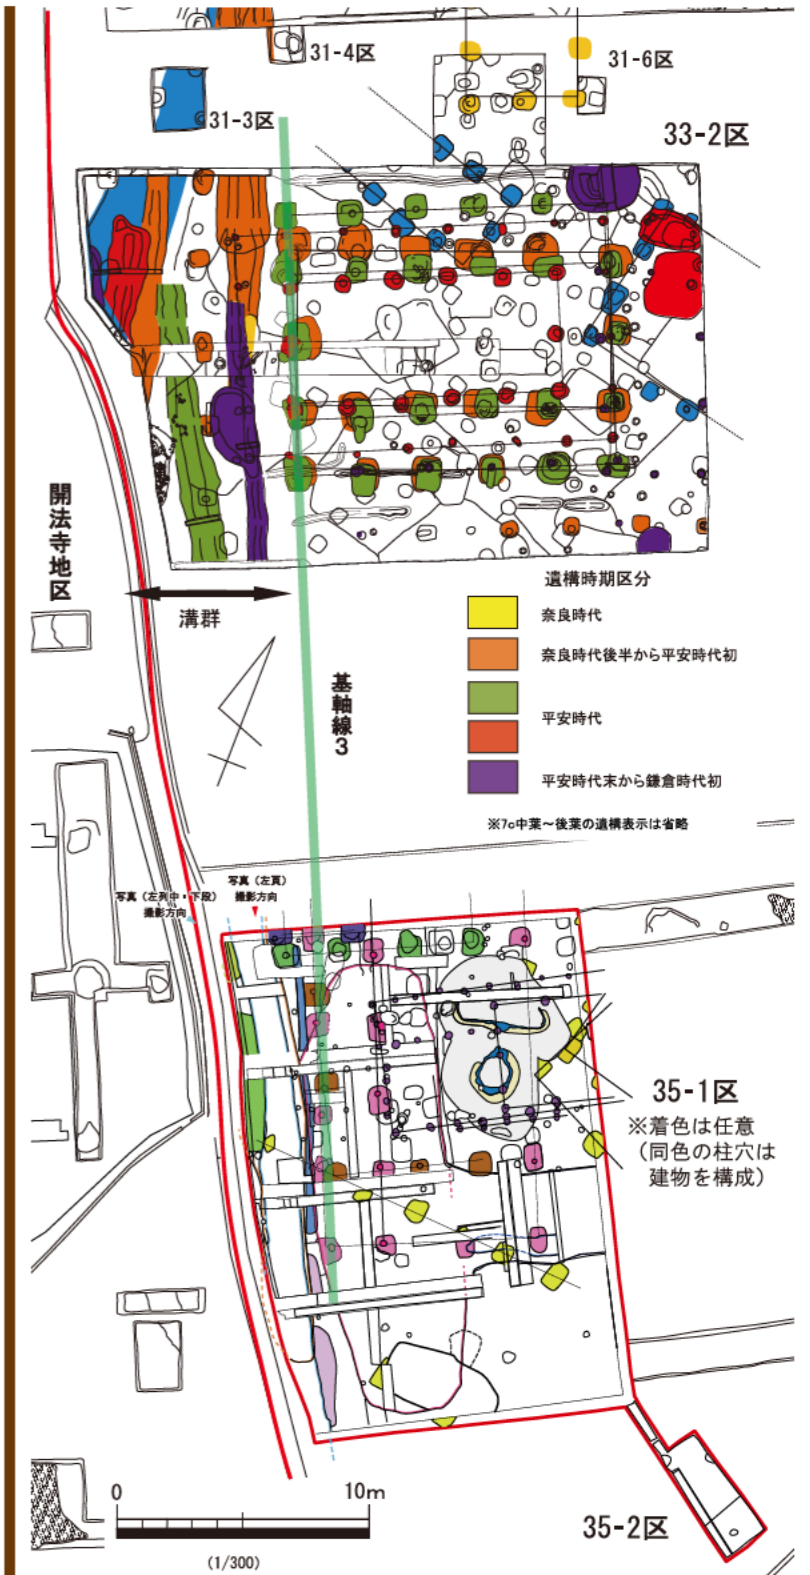
▲ 33-2区と35-1区の建物と溝群の分布  
両調査区にある建物の西端ラインは直線的に揃えられており（基軸線3）、区画施設内の建物が規格的に配置されたことが分かります。さらに、開法寺地区との境の溝群も連続するものと考えられます。

33-2区と35-1区で確認できるような規格的な建物配置は、34-2区と34-3区でもみられます。建物の端を基軸線に沿って直線的に揃え、かつL字形にも配置されています。開法寺東方地区の区画施設内にある主要な建物はこうした高い規格性に基づき配置されており、官衙的な（役所的な）建物配置と評価することができます。
