# 希少水生植物保護の取り組み(第1報)

- 香川県で唯一アサザの自生する久米池の環境について -

## Activities for Conservation of Endangered Aquatic Plants (1)

- The Environment of Kume Pond Where the Last *Nymphoides peltata* in Kagawa Prefecture Grows Wild -

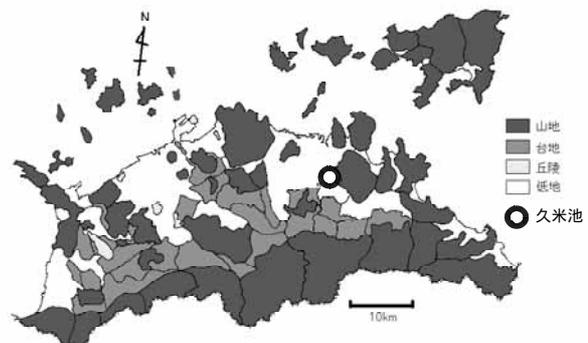
図1 久米池の所在地及び地形

図1に久米池の所在地及び地形<sup>1)</sup>を示す。また、表1に久米池の概要<sup>2)</sup>を示している。

久米池は高松平野の東の端に位置し、東部の雲附山地と高松低地の境に所在する。江戸初期に、ここから屋島にかけての低地に塩田が築かれたが、現在は農地と住宅地が混在する地域となっており、殊に雲附山地の西斜面は宅地開発が進んでいる。

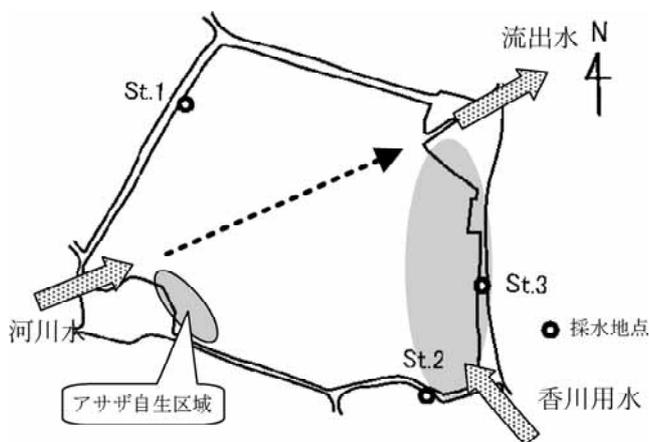
図2 久米池全体図及び採水地点

主要な流入水は、南西部の新川よりの導水と南東部の香川用水である。取水口は何箇所か設けられているが、主たる流出は北東からである。池内は、南西から北東への流れが卓越しており、その両側は停滞気味とのことである。

図2に久米池の全体図等を示す。

調査地点は3地点で、図2に示したとおりである。

図2に既に示したように，アサザは池の南東部分から東岸一帯及び南西部分に自生している。特に，池の南東部分から東岸一帯にかけての区域には大きな群落

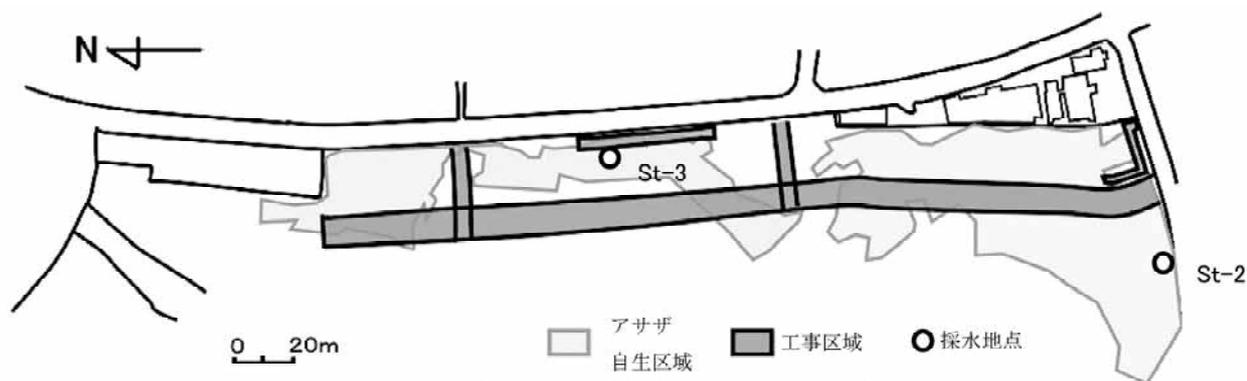
図3 東岸工事区域拡大図及びアサザ自生区域

今回の久米池の周辺環境保全整備事業等は、古高松南部地区を対象とした、県営地域ぐるみため池再編総合事業（平成9～14年度、事業費631,000千円）の一部で、平成13年度には西及び北の堤体上をカラー舗装により遊歩道として整備し、平成14年度には東の池内に捨石工によりアサザ観察用遊歩道の基礎が作られたほか、これまで池内に直接流入していた地区外からの流入箇所に取り合せ水路を3ヶ所設置するなどした。遊歩道の基礎工事等の行われた区域はアサザ自生区域と重なっていた。

図3に東岸の工事区域拡大図及びアサザの自生区域を示す。

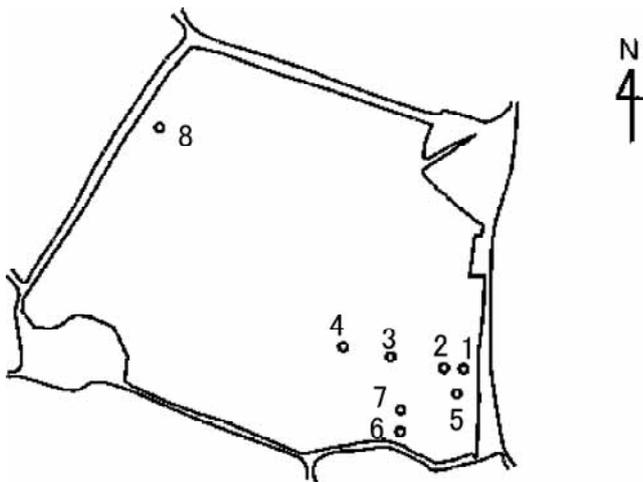
図4 採泥地点

図4に採泥地点を示す。1～8の8地点で、1、2、5、7の4地点については表層以外に次層等も採泥し、他の地点については表層のみ採泥した。なお、複数層の採泥にあたっては、表層の酸化的な部分と次層以下の還元的な部分に配慮し採泥を行った。

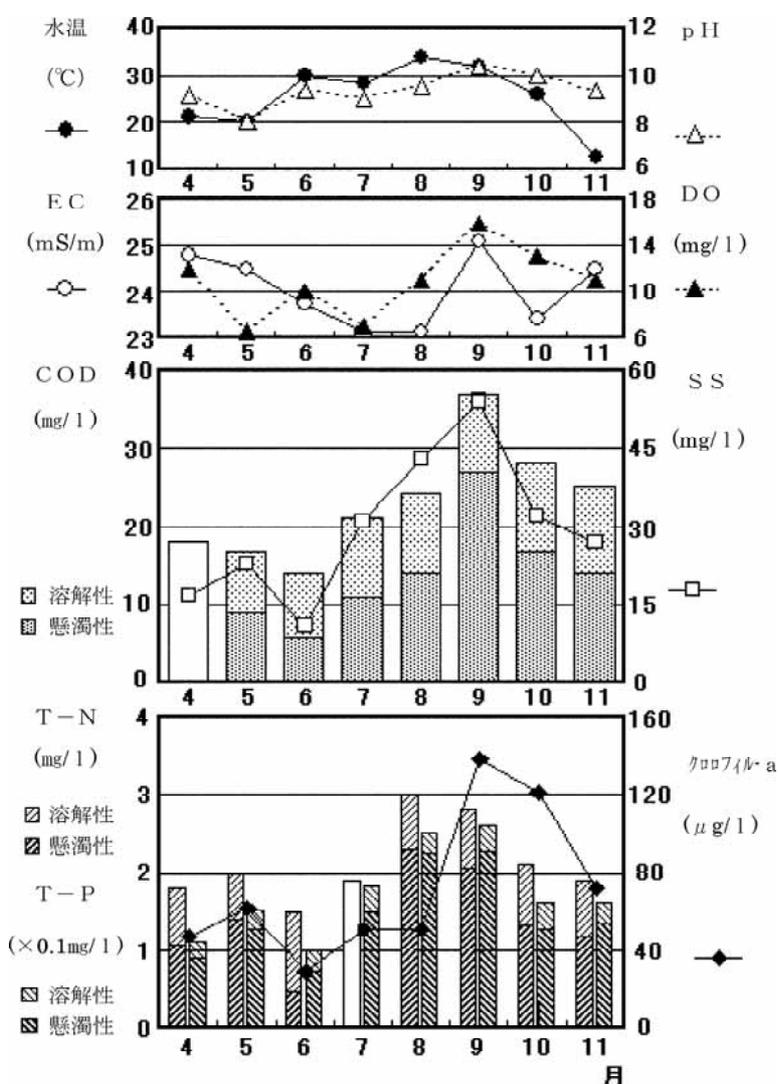
図5 水質経月変化(St-2)

図5は各項目の経月変化について, St-2を例に示したものである。St-1, St-3も同様の傾向が認められる。

4月のCOD, 7月のT-Nは総量のみ

主にアオコ等プランクトンの増減に起因するクロロフィル-aの増減と懸濁性COD, SS, 懸濁性T-N, 懸濁性T-Pの挙動が良く一致していることが読み取れる。これらの項目間には高い相関が認められている(懸濁性T-Nは危険率5%, その他は1%)。このことから, 池の水質変動はアオコの消長と関係が深いことが伺えた。

一方, 溶存態のCOD, T-N, T-Pは年間を通じてあまり変動せず, ほぼ一定の値であった。

なお, 9月がCOD等の値のピークとなっているが, これは毎月月上旬に調査を行っており, 平成14年の夏が遅くまで暑かったためと考えられる。

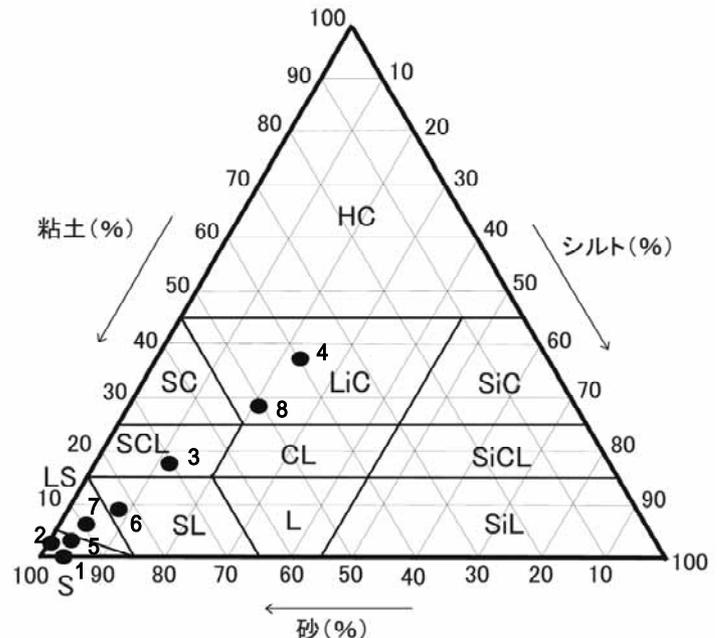
図6 表層の土性三角図

図6は表層の土性三角図である。

S: 砂土, LS: 壤質砂土, SL: 砂壤土, L: 壤土, SiL: シルト質壤土, SCL: 砂質壤土, CL: 埴壤土, SiCL: シルト質埴壤土, SC: 砂質埴土, LiC: 軽埴土, SiC: シルト質埴土, HC: 重埴土

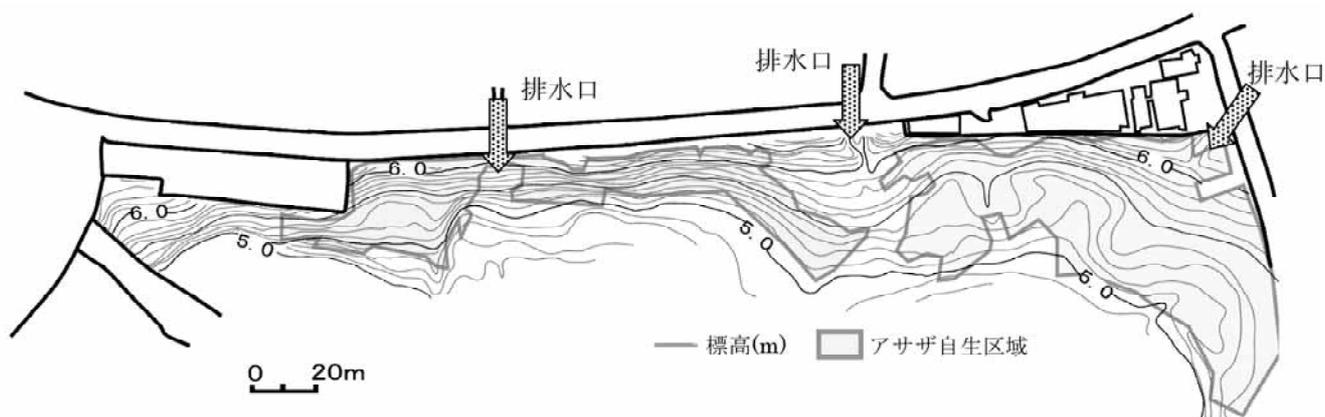
図7 東岸アサザ自生区域，微地形及び流入排水口の位置

図7に東岸アサザ自生区域，微地形及び流入排水口の位置を示す。

排水口の前面には流入土砂の堆積による隆起が形成されており，これより広がる形で池の東岸及び南岸に緩やかな渚が形成されている。これらの砂は後背地の宅地開発などに伴い，排水口等を経由して池内に流入したものであると思われる。また，この渚部分の砂は波に洗われるためか，有機物による汚染が少なく，アサザはこの渚部を好んで生育しているようである。しかしながら，排水口前面ではアサザの生育が悪く，流入水あるいは水流によって何らかの影響を受けているものと考えられる。

一方，アサザ自生区域は，標高5mのラインとほぼ一致しており，池が満水のとき満水面は6.8mであるので，アサザの生育可能な水深は1.8mまでと考えられる。ただし，池は春先に満水になるものの，田植え時期の取水後はやや水面が低下したままとなっているので，生育可能な水深は今回の見積りよりも浅いと思われる。

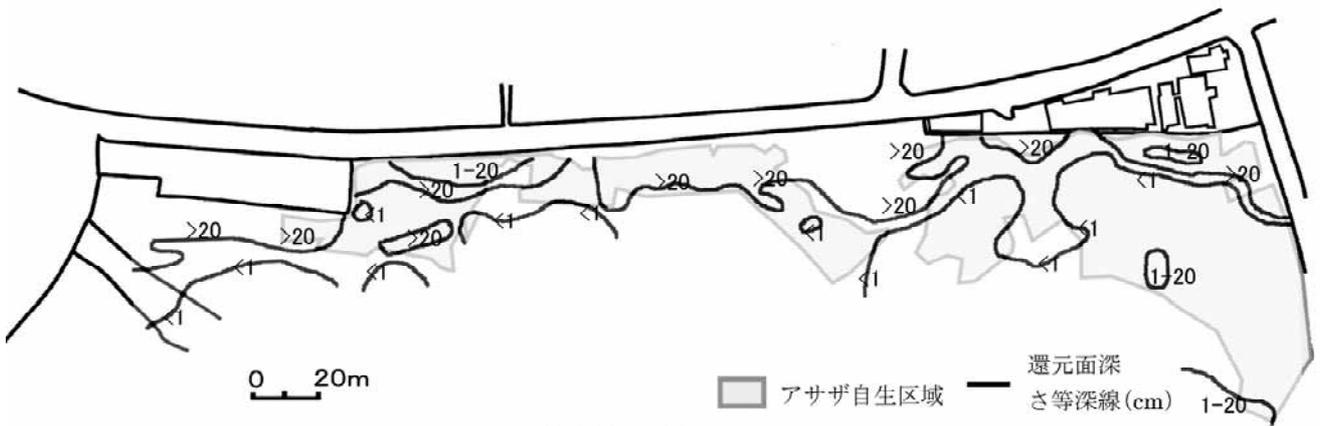
図8 検土杖で測定した還元面深さ

図8に検土杖を用いて東岸アサザ自生区域底泥の還元層上面の深さを測定した結果を示す。

東岸では還元層上面深さが岸より徐々に浅くなり，沖合いには1cm以下の区域が広がる。南岸は東岸と異なりアサザが広く分布しているにもかかわらず，表層から還元的な区域が広がっている。

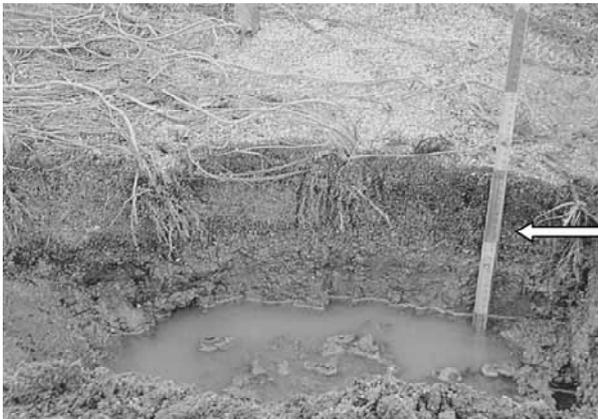
図9 アサザ自生区域(東岸)の底泥断面

図9に東岸のアサザの自生区域の底泥の断面を示す。アサザは底泥表面にランナーを這わせ，約20cmごとに

株が根を張っている。場所にもよるが、根は粘土層の上部まで約10cmほど底泥中に入っており、東岸ではアサザの根が底泥中に入っている部分までが酸化的であった。

しかしながら、南岸ではアサザが繁茂しているにもかかわらず、底泥は表層から還元的であった。また、工事期間中の落水中でも、この区域は干上がらずジメジメとしており、池底に湧水があると思われた。
