土砂災害警戒区域等の指定の公示に係る図書(その1)

様式-1(急) 土砂災害警戒区域・土砂災害特別警戒区域 位置図	自然現象の種類	急傾斜地の崩壊
	箇所番号	Ⅱ-558
	箇所名	竹生_1
	所在地	小豆郡小豆島町西村

様式-2(急)
土砂災害警戒区域・土砂災害特別警戒区域
区域図(その2)

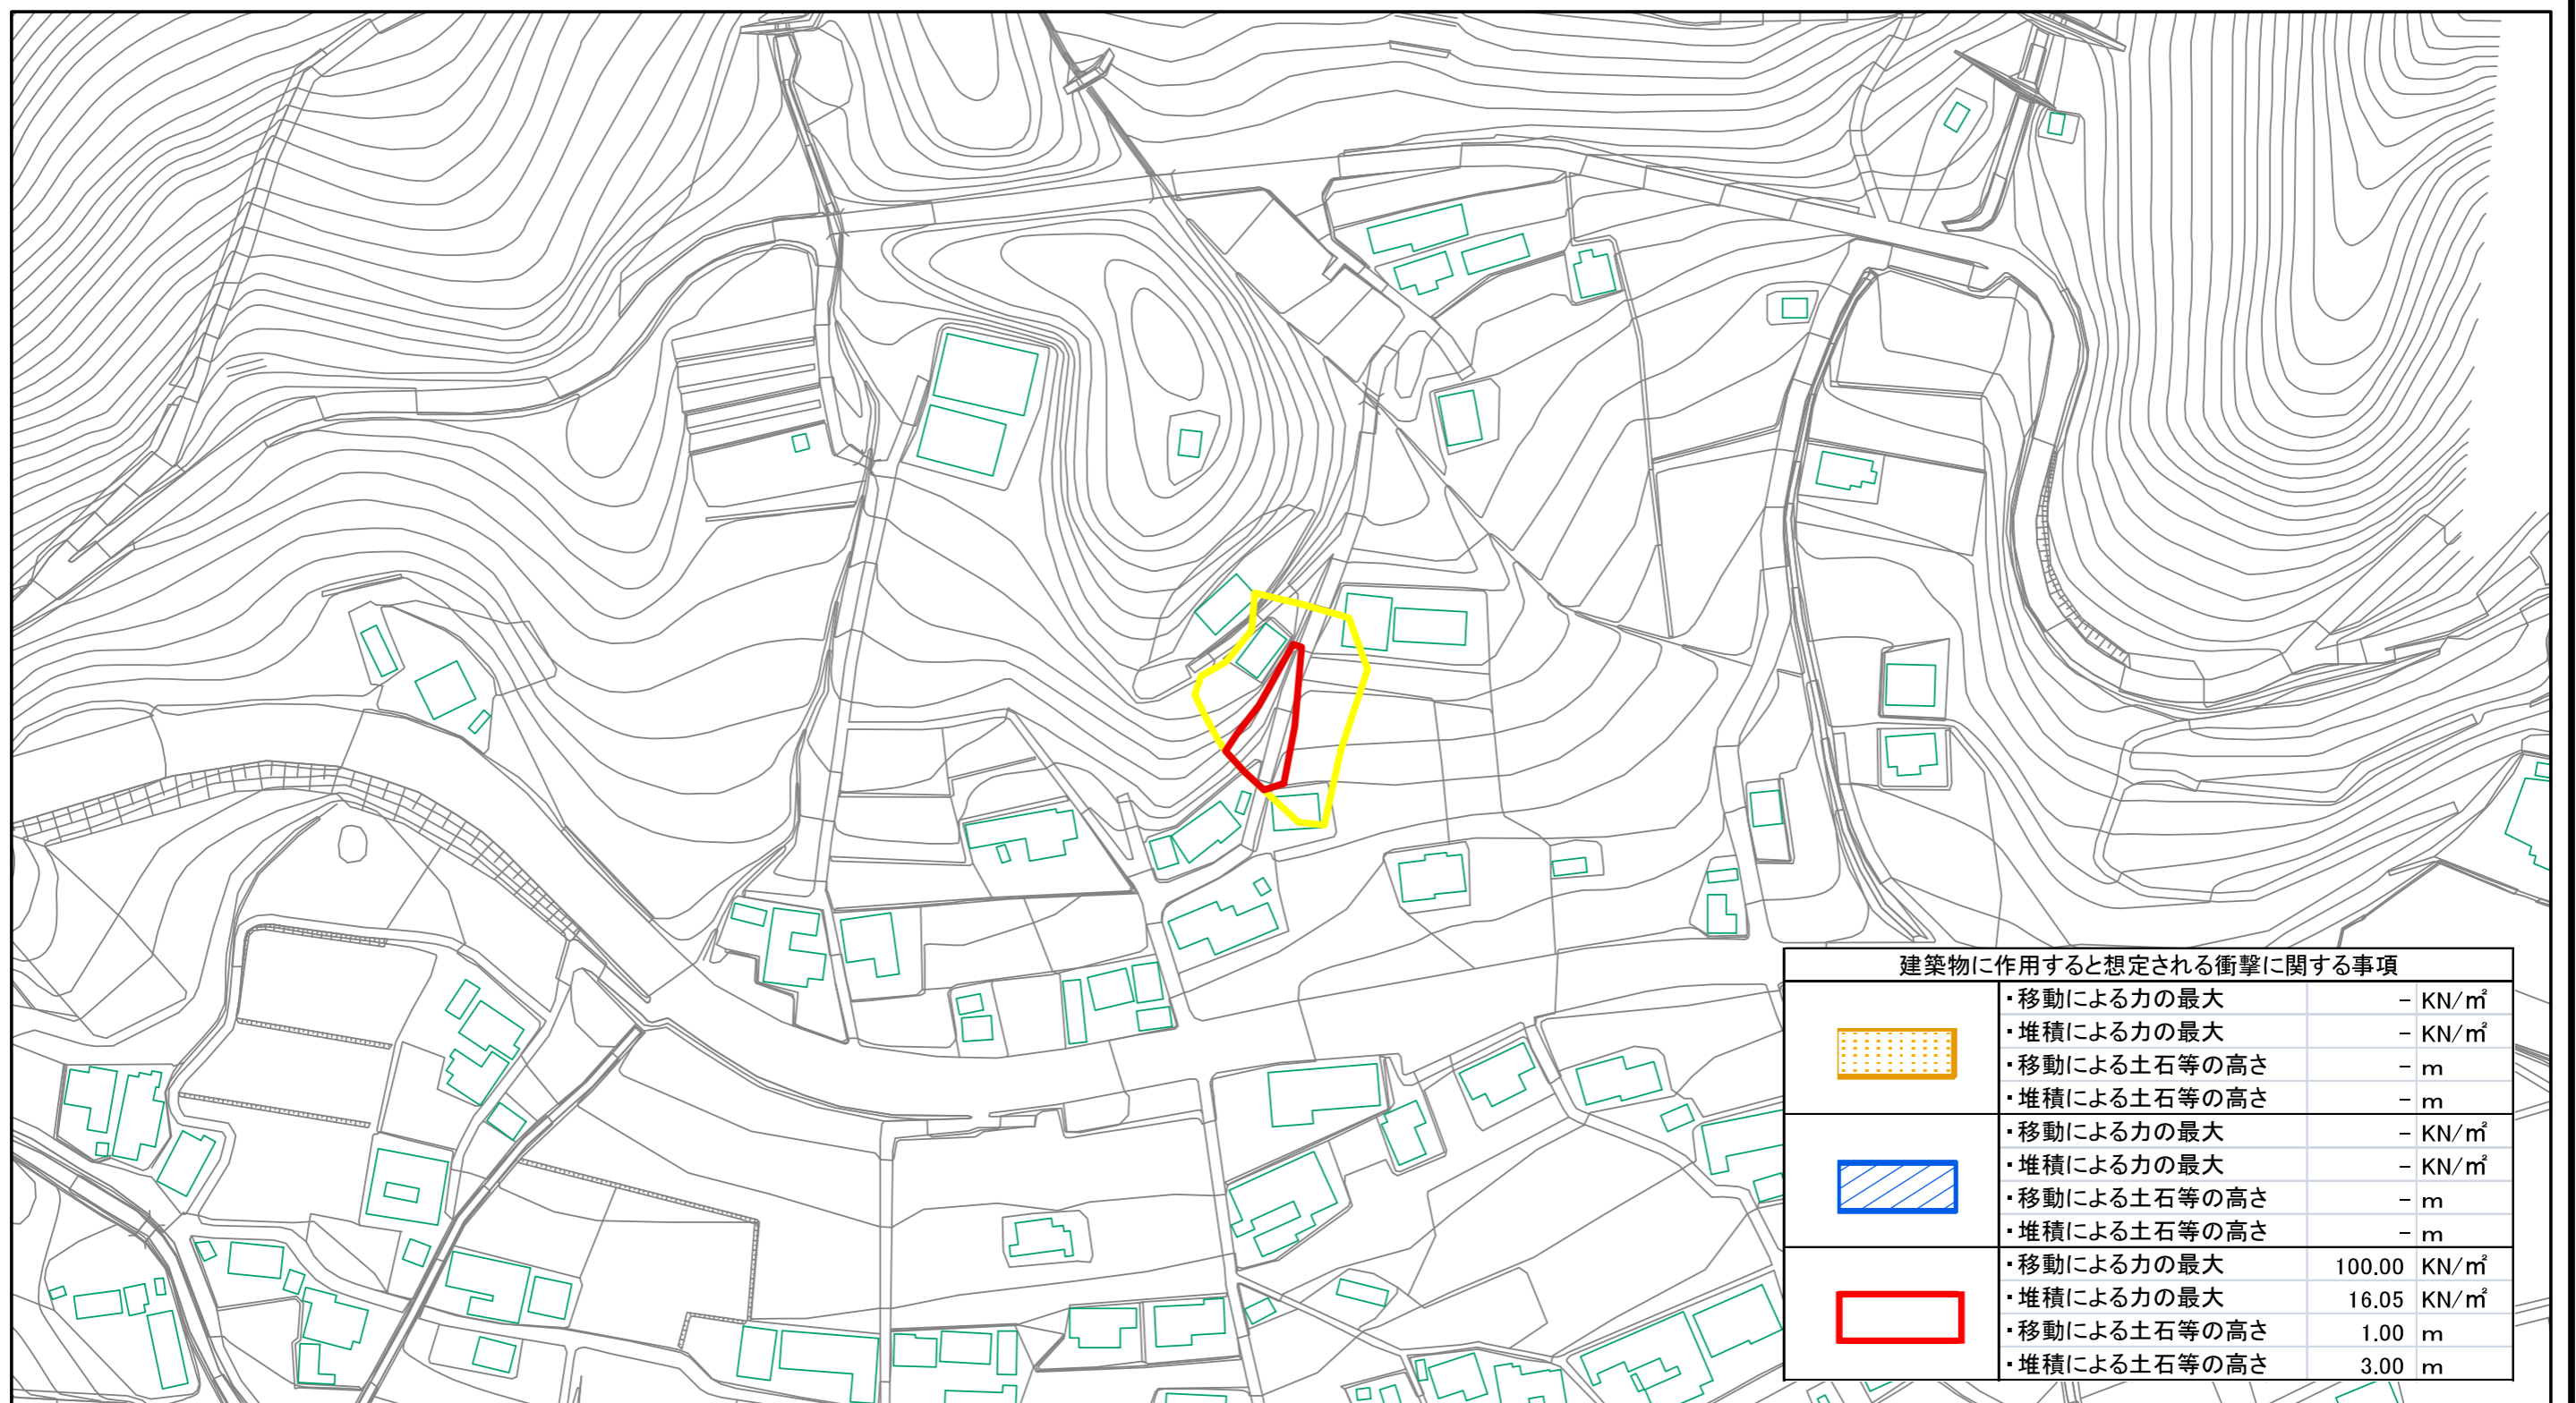
<ul style="list-style-type: none"> ・移動による力の最大 - KN/m² ・堆積による力の最大 - KN/m² ・移動による土石等の高さ - m ・堆積による土石等の高さ - m
	<ul style="list-style-type: none"> ・移動による力の最大 - KN/m² ・堆積による力の最大 - KN/m² ・移動による土石等の高さ - m ・堆積による土石等の高さ - m
	<ul style="list-style-type: none"> ・移動による力の最大 100.00 KN/m² ・堆積による力の最大 16.05 KN/m² ・移動による土石等の高さ 1.00 m ・堆積による土石等の高さ 3.00 m
