土砂災害警戒区域の指定の公示に係る図書（その1）

様式-1 (急)
土砂災害警戒区域 位置図

自然現象の種類	急傾斜地の崩壊
箇所番号	II-1675
箇所名	上貝の股(4)_1
所在地	高松市塩江町上西甲

土砂災害警戒区域・土砂災害特別警戒区域
区域図

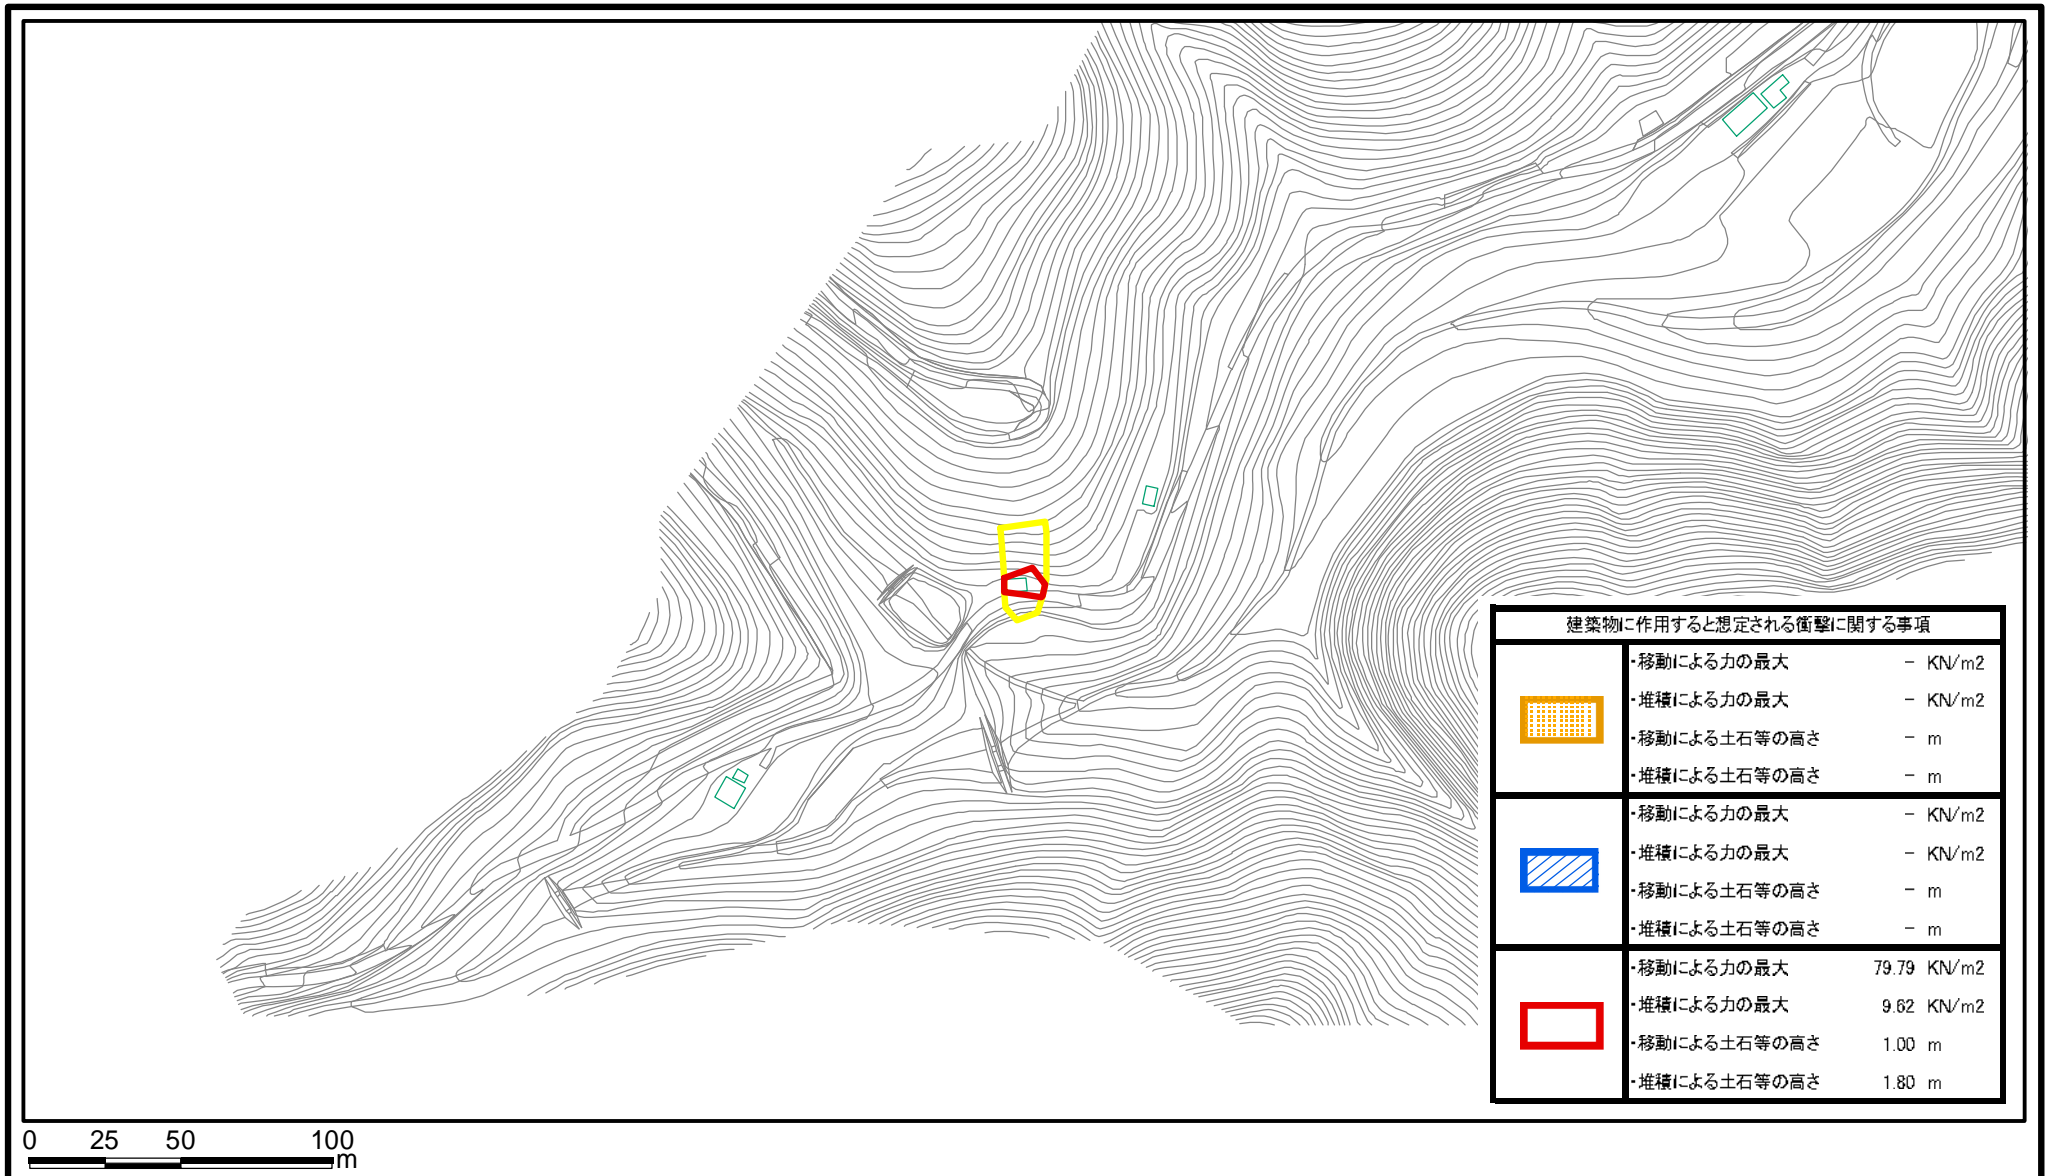
建築物に作用すると想定される衝撃に関する事項	
	・移動による力の最大 - KN/m ²
	・堆積による力の最大 - KN/m ²
	・移動による土石等の高さ - m
	・堆積による土石等の高さ - m
	・移動による力の最大 - KN/m ²
	・堆積による力の最大 - KN/m ²
	・移動による土石等の高さ - m
	・堆積による土石等の高さ - m
	・移動による力の最大 79.79 KN/m ²
	・堆積による力の最大 9.62 KN/m ²
	・移動による土石等の高さ 1.00 m
	・堆積による土石等の高さ 1.80 m

土砂災害防止法施行令第二条の基準に該当する区域	
土砂災害防止法施行令第三条の基準に該当する区域	
土砂等の(移動)高さが1m以下の場合、土砂等の移動による力が100kN/m ² を超える区域	
土砂等の堆積の高さが3mを超える区域	
それ以外の区域
