豊島処分地における地下水浄化に関する報告書
—豊島処分地におけるこれまでの地下水浄化の
総括と今後の見通し—

令和5年3月

香川県

I 豊島処分地における地下水浄化対策等の概要

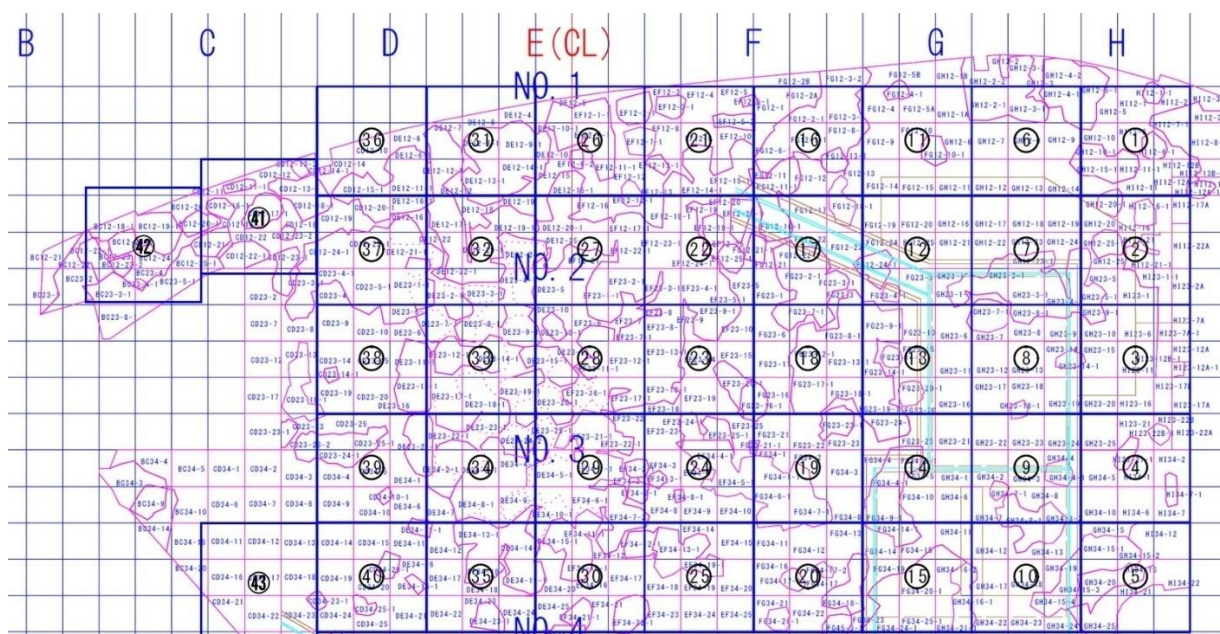
図3-2-2 概況調査を実施した区画

概況調査は、図3-2-2に示すとおり、処分地内を30m×30mメッシュの区画に区切り、各区画の中心地点で実施した。その結果を表3-2-8～3-2-12に示す。本調査の結果、区画⑬⑭⑮⑯⑰⑱⑲⑳㉑㉒㉓㉔㉕㉖㉗㉘㉙㉚㉛㉜㉝㉞㉟㊱㊲㊳㊴㊵㊶㊷㊸㊹㊺㊻㊼㊽㊾㊿において、ベンゼン及び1,4-ジオキサンが排水基準値を超過しており、汚染範囲を詳細に把握するため、詳細調査を実施した。その他の区画においては、カドミウム、鉛、砒素、ベンゼン、1,4-ジオキサン、ダイオキシン類が排水基準値以下であるが環境基準値の超過が確認された。なお、区画⑤は、強風化花崗岩層まで掘削し、地下水がないことを確認したが、参考のため、調査地点を移動させて、調査を実施したところ、ダイオキシン類が排水基準値を超過していた。超過原因として、試料採取にベラーを用いたことによる微粒子の舞い上がりの影響を受けた可能性があることから、区画⑤の近傍のつぼ掘りの溜まり水を調査し、ダイオキシン類に係る地下水環境基準を満足していることを確認した。

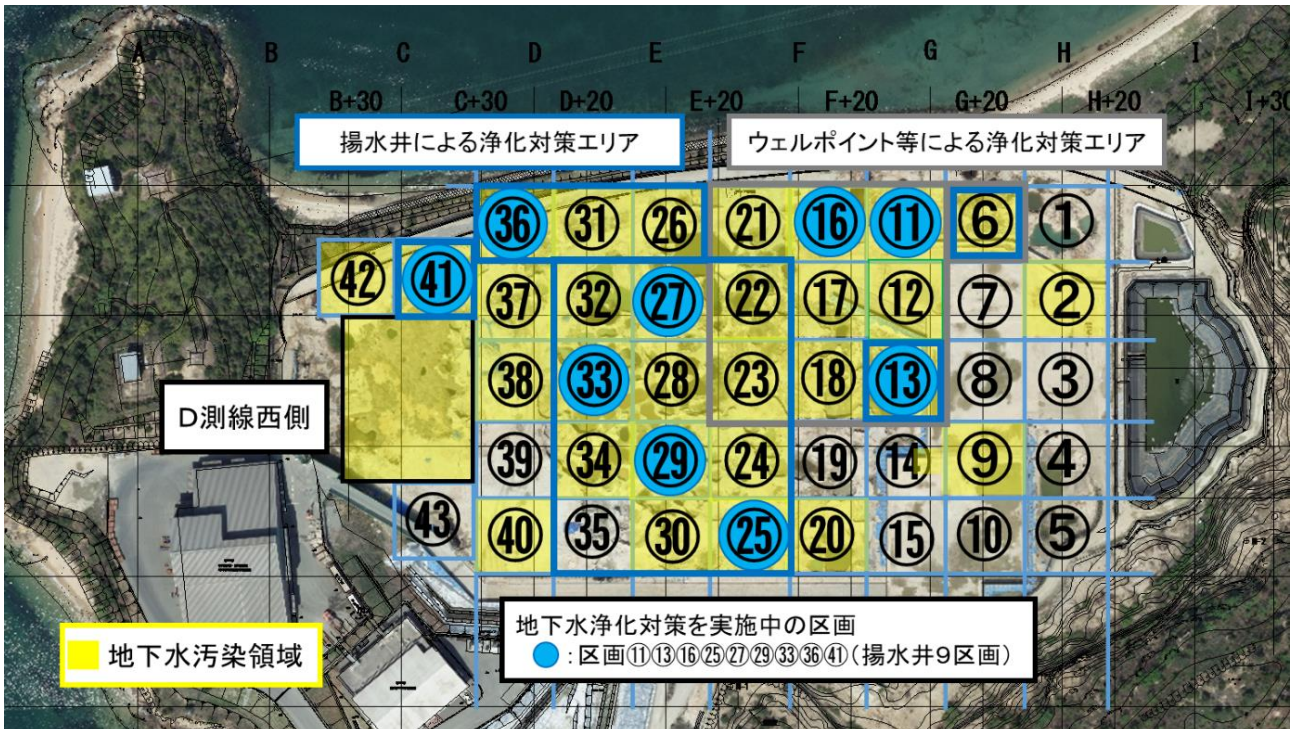
図3-3-1 区画対策の概要

汚染領域調査によって把握された地下水汚染地点に対し、その汚染状況に応じて、30mメッシュの区画単位で実施する浄化対策（以下、「区画対策」という。）として、揚水浄化を実施した。その状況を図3-3-1及び表3-3-1に示す。

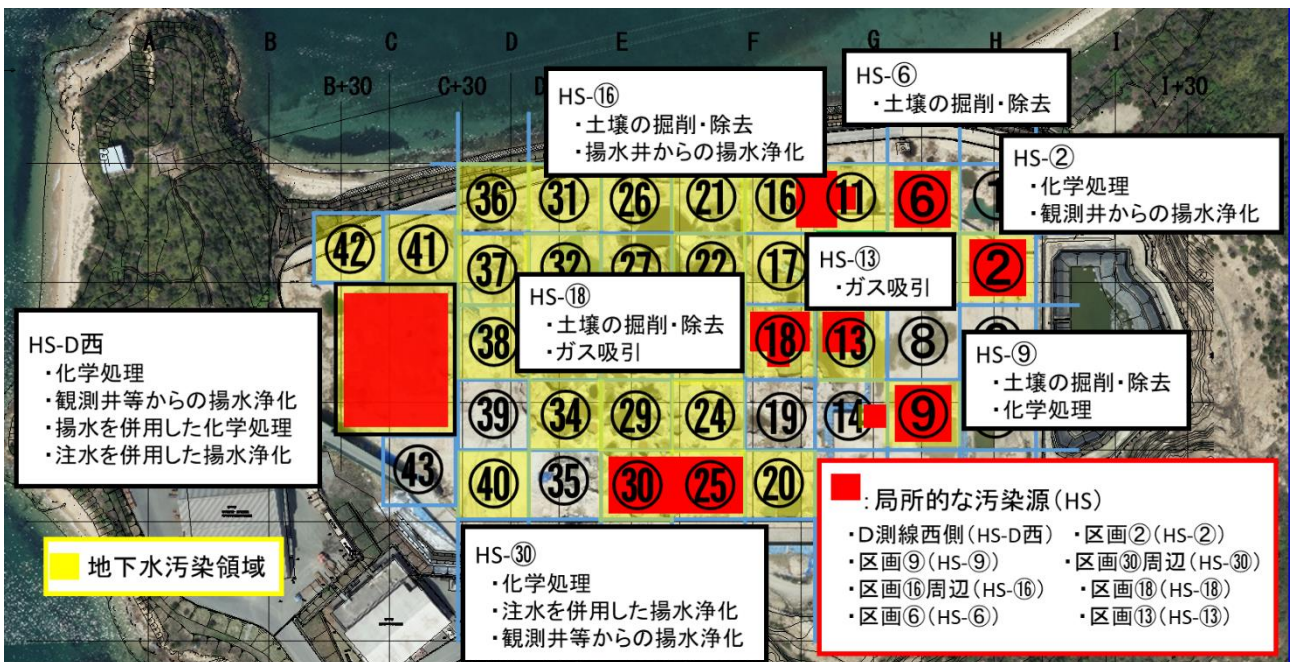
図3-4-1 HS対策の概要

汚染領域調査及びその後のボーリング調査等により、区画対策だけでは浄化が難しい局所的な汚染源（ホットスポット、以下「HS」という。）が処分地内に点在することが判明し、図3-4-1に示すとおり、第14回地下水検討会（R2.10.25開催）により8つのHSが指定された。これらのHSは汚染物質の種類や汚染範囲等が異なるため、それぞれの汚染状況に適した対策を個別に実施する必要があった。10mメッシュの小区画単位で行われた局所的な汚染源における地下水浄化対策（以下「HS対策」という。）について、HSごとに以下に記載する。

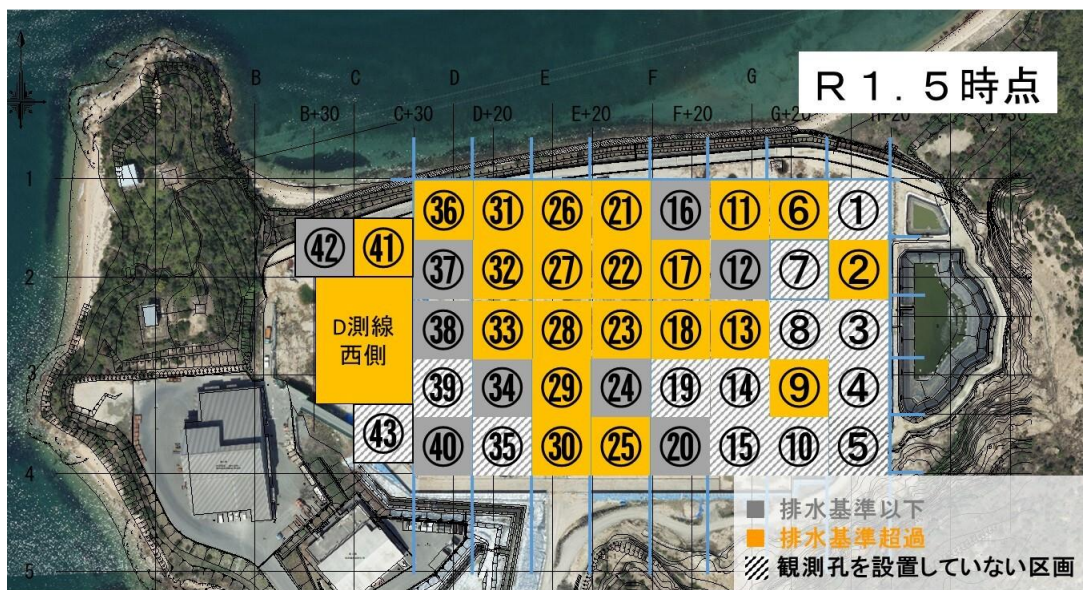
図3-5-1 処分地全域での地下水の状況 (令和元年5月時点)

豊島処分地を図3-5-1のとおりD測線西側及び30mメッシュの43区画に分け、令和元年(2019年)5月から令和3年(2021年)7月に実施した観測井の水質の調査結果を表3-5-1に示す。

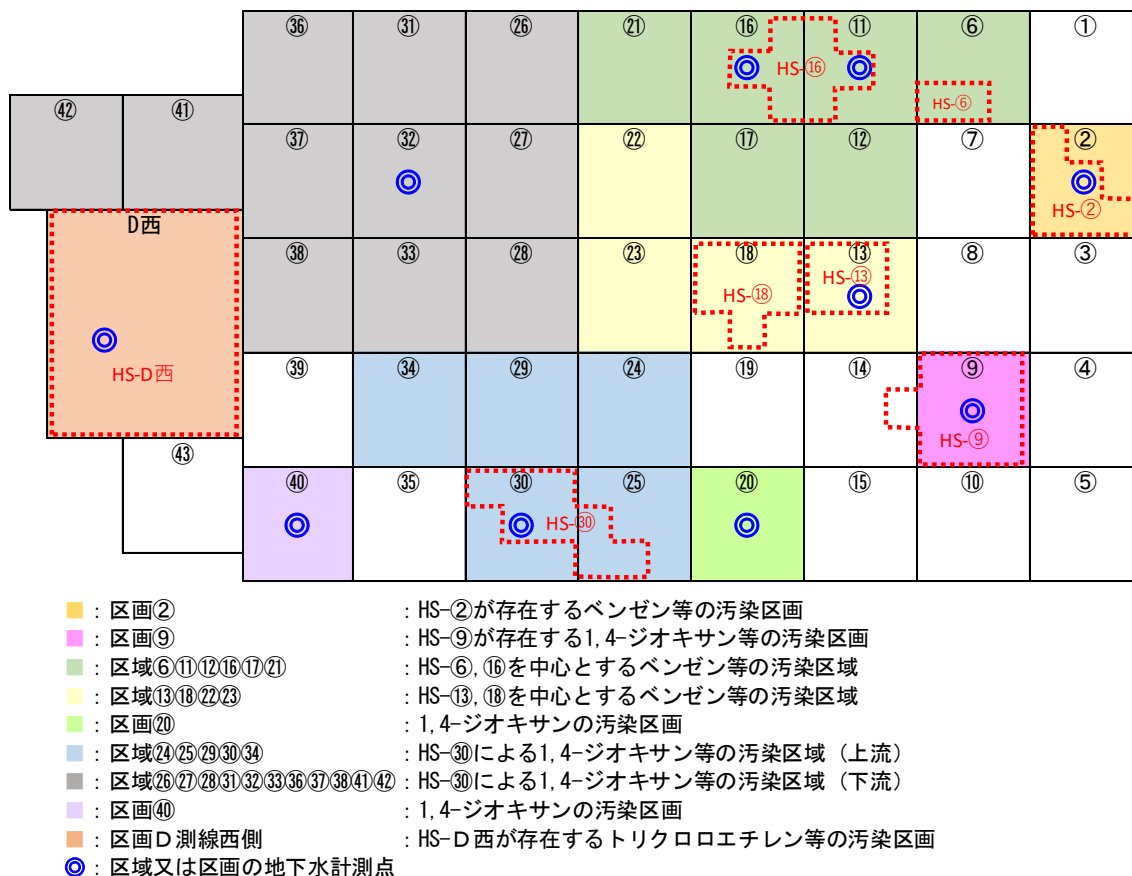
図 4-1-2 排水基準の到達における区域の設定

これまでの浄化対策の状況等を踏まえ、各区画の主な汚染物質や地下水流向に基づき、以下に示すとおり、処分地全域を各 HS を中心とした地下水汚染の広がり considering 9 区域・区画に整理する。また、地下水計測点については、主な HS の属する区画、又は平面的に中心に位置する区画の観測井を選定する。(図 4-1-2 参照)

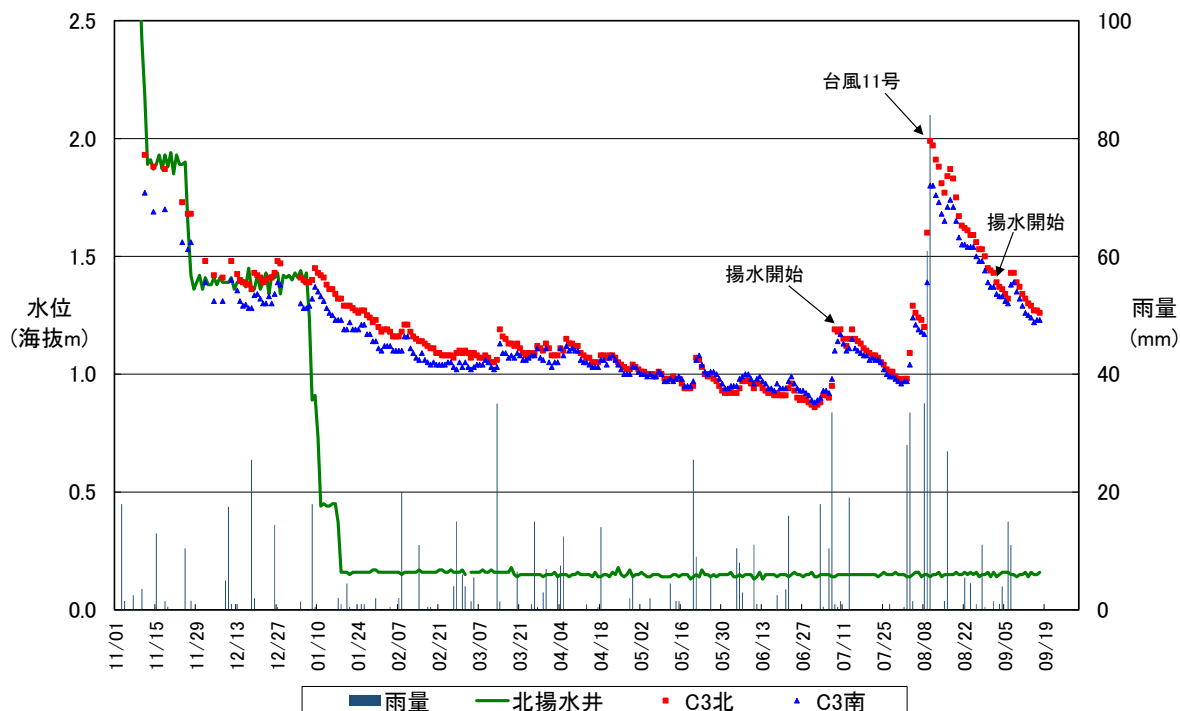
図1 C3観測井（C3北・南）における地下水水位の変化

なお、C3観測井（C3北・南）におけるこれまでの地下水水位の変化は図1のとおりであり、台風等の異常降雨時を除くと、概ねTP1.3~1.0m程度の水位となっている。

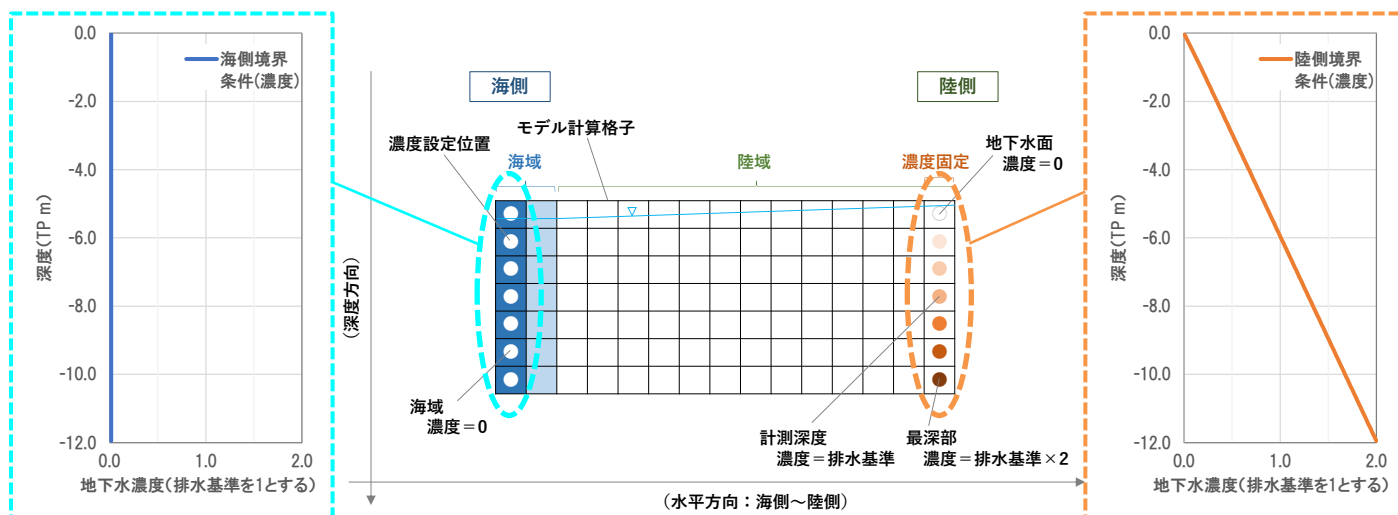
図 2-5 モデルにおける地下水中の汚染物質濃度の境界条件設定値と深度の関係

海側	陸側	
	海岸からの距離	汚染物質濃度
全層:0	10 m	深層ほど濃度が高くなるように設定 表層:0 中層:排水基準値 底層:排水基準値の 2 倍
