# 大規模盛土造成地マップとは

「大規模盛土造成地マップ」は、県(高松市内は高松市)が国のガイドラインに基づき実施した調査結果として、大規模盛土造成地のおおむねの範囲を示したものです。

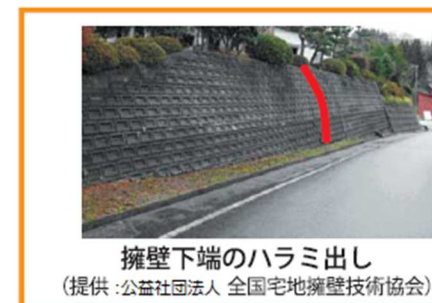
○盛土の範囲が特定されている場合、盛土の上端と盛土の下端の部分の擁壁などに変状が見られる、湧き水がある。

擁壁下端のハラミ出し  
(提供:公益社団法人 全国宅地擁壁技術協会)
