豊島処分地における北海岸の自然海岸化に向けた今後の対応

－ 豊島住民会議への依頼 －

資料 7 豊島処分地における地下水浄化に関する報告書:本文

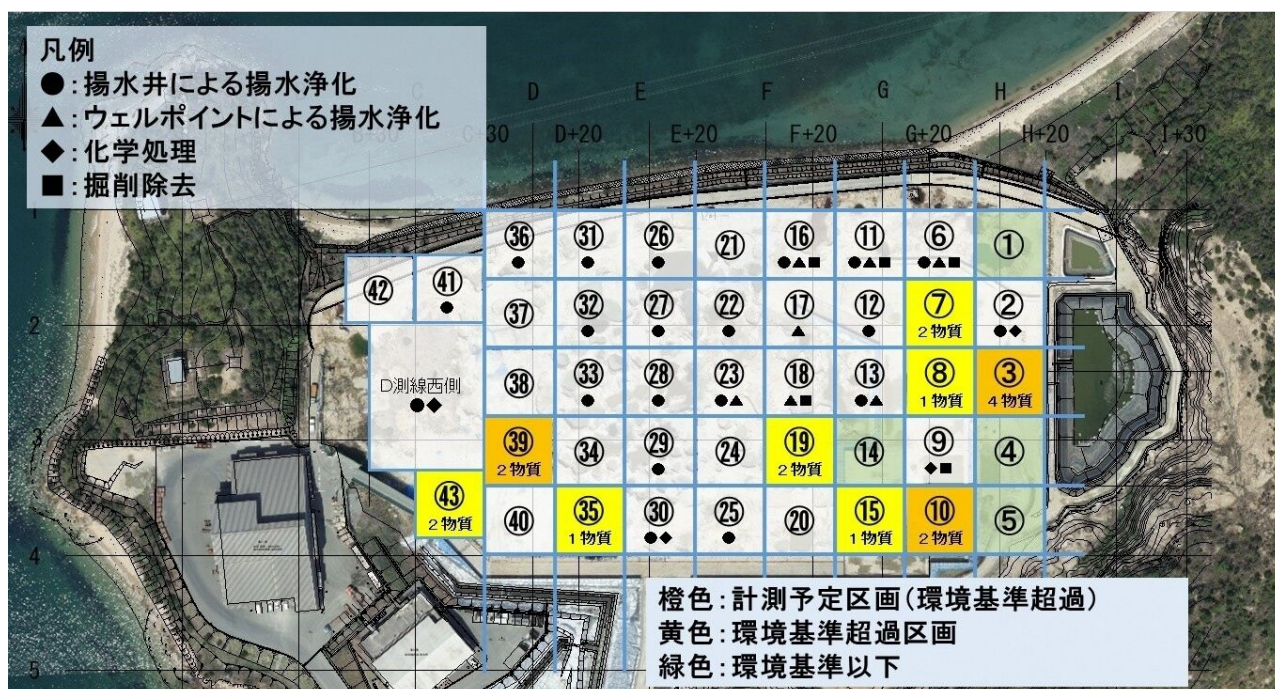
図1 各区画における浄化対策の種別と13区画のうちの環境基準超過の汚染物質数

注) 黄色：環境基準の超過区画 橙色：今後の計測予定区画（環境基準の超過区画でもある）
 緑色：環境基準以下

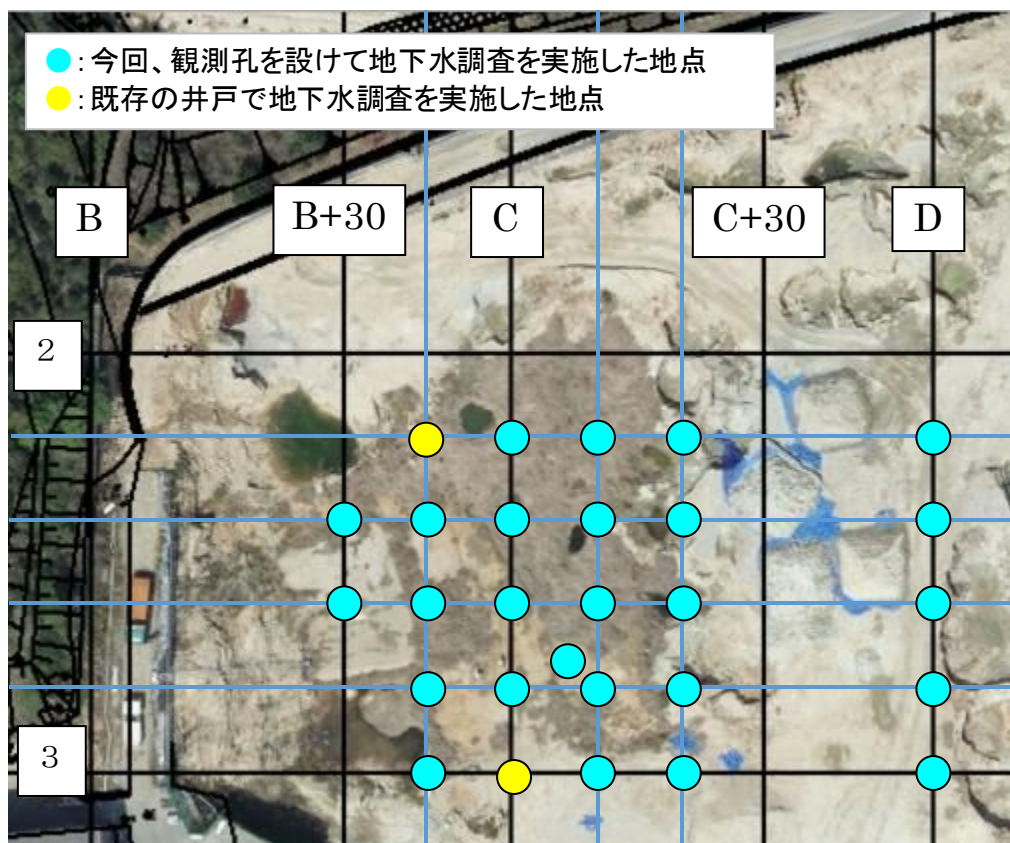
図3-2-1 D測線西側における地下水汚染の詳細調査地点

図3-2-1に示す調査地点においてボーリングし、観測孔を設けて下層の地下水を採取し、D測線西側の既存井戸でモニタリングしている項目のトリクロロエチレン、1,2-ジクロロエチレン、塩化ビニルモノマー、ベンゼン及び1,4-ジオキサンについて濃度を調べた。また、掘削時においてPIDガスモニターを用いたVOCsの簡易測定を実施し、高い反応を示した深度について地下水を採取して同項目について濃度を調べることにしていたが、より詳細に調べるために風化花崗岩層に到達するまでは、およそ2m毎に水質調査を追加した。

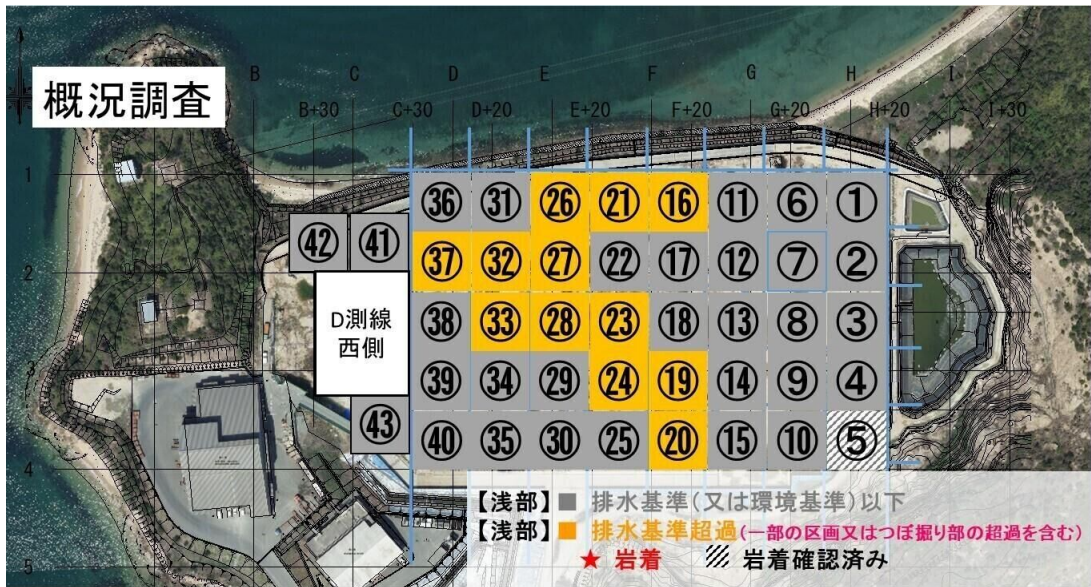
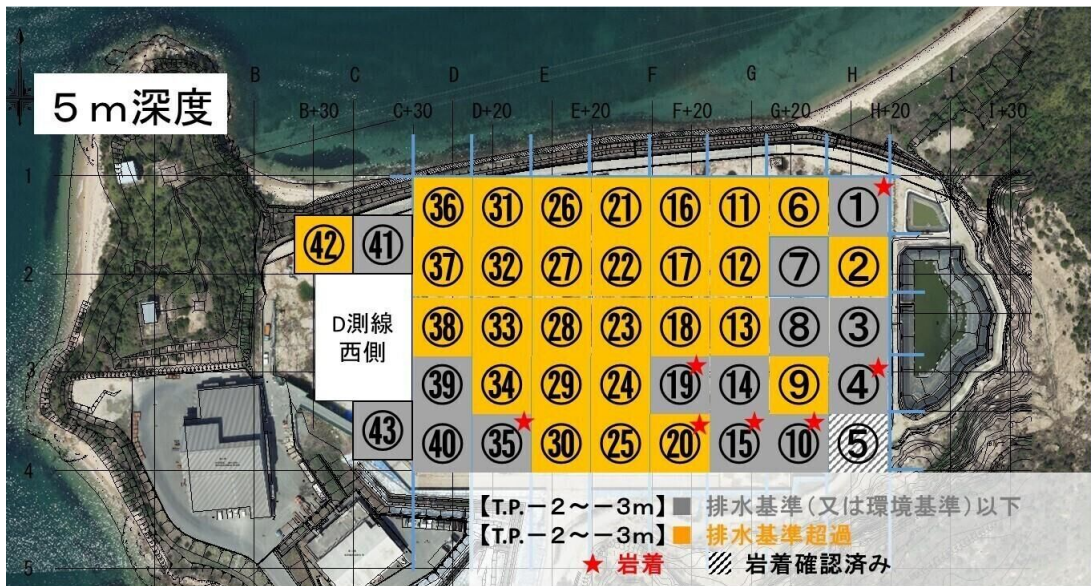
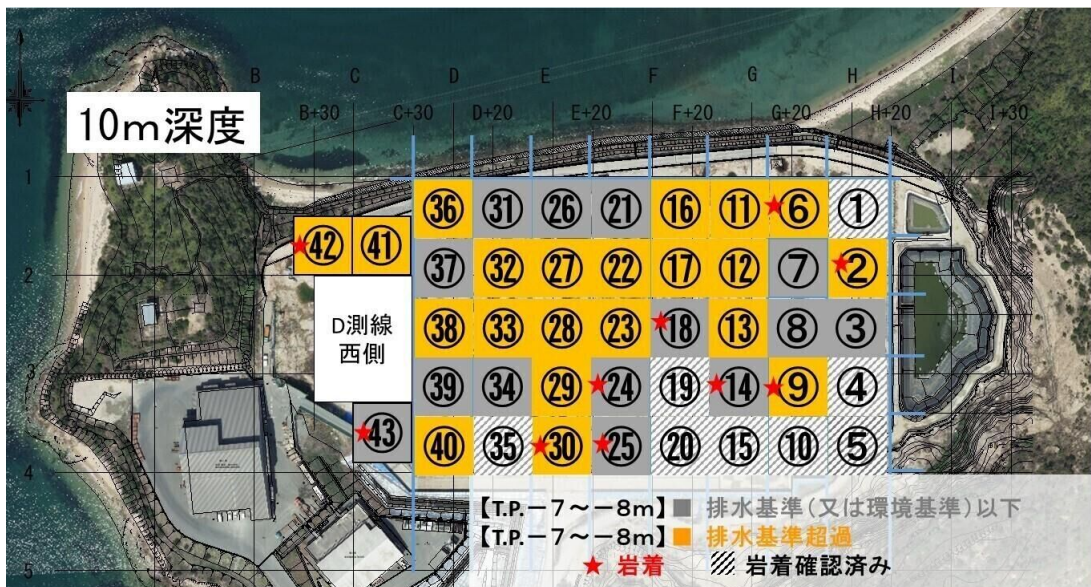
図3-2-3 地下水汚染領域の把握のための調査地点
 (概況調査結果、地表から5m深度、地表から10m深度)

本調査により、図3-2-3及び図3-2-4のとおり深度方向の地下水汚染領域を確定した。

(注6)区画No.が色付の区画は概況調査(浅い層)において排水基準を超過していた区画である。

(注7)㉛の区画については、基礎情報の調査としてボーリングを行った際に、15m深度において岩着を確認した。

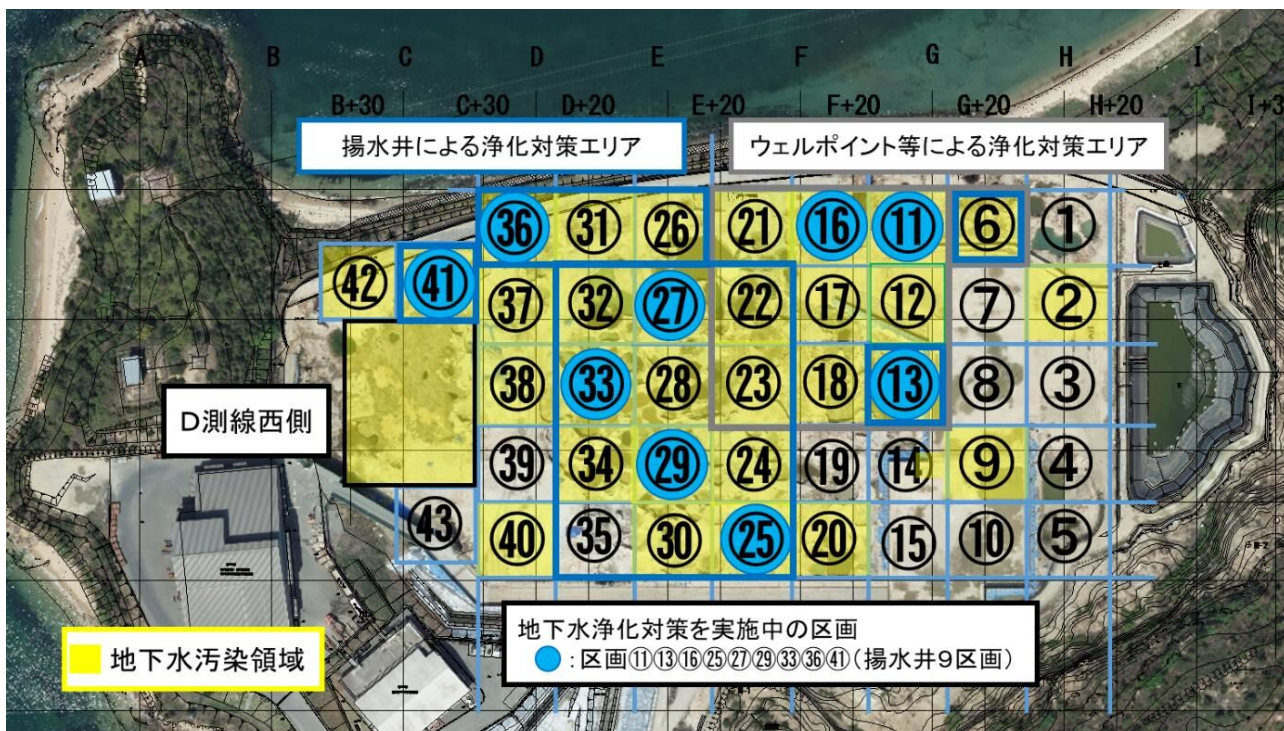
図3-3-1 区画対策の概要

汚染領域調査によって把握された地下水汚染地点に対し、その汚染状況に応じて、30mメッシュの区画単位で実施する浄化対策（以下、「区画対策」という。）として、揚水浄化を実施した。その状況を図3-3-1及び表3-3-1に示す。

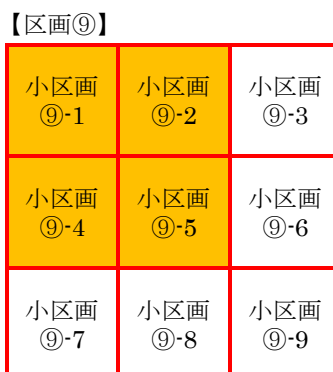
図 3-4-6 化学処理の浄化対象の小区画（HS-⑨）

土壌の掘削・除去に続いてフェントン試薬による化学処理を実施した。化学処理の浄化対象の小区画を図 3-4-6 に示す。

水質の経過観察結果を表 3-4-2 に示す。2 回目の薬剤注入完了の 3 週間後において、全ての項目が排水基準に適合し、環境基準程度にまで低下した。

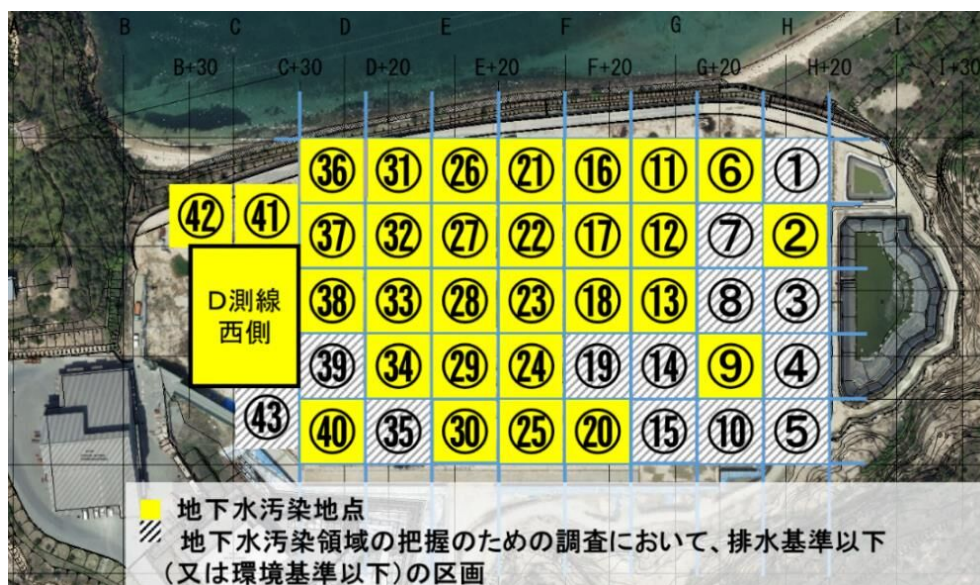
図4-1-1 地下水汚染地点の位置（到達・達成マニュアルに基づく）

また、排水基準の到達・達成マニュアルでは、「排水基準の到達及び達成の確認に当たっては、地下水汚染地点の各区画の汚染状況の特性等に基づき、必要に応じて複数の区画を区域としてまとめることがある」とされており、その場合、区画の地下水計測点のうち、「地下水検討会が選定する1点程度を」各区域の地下水計測点に当てると規定されているため、第17回地下水検討会（R3.4.28Web開催）において、以下のとおり整理した。

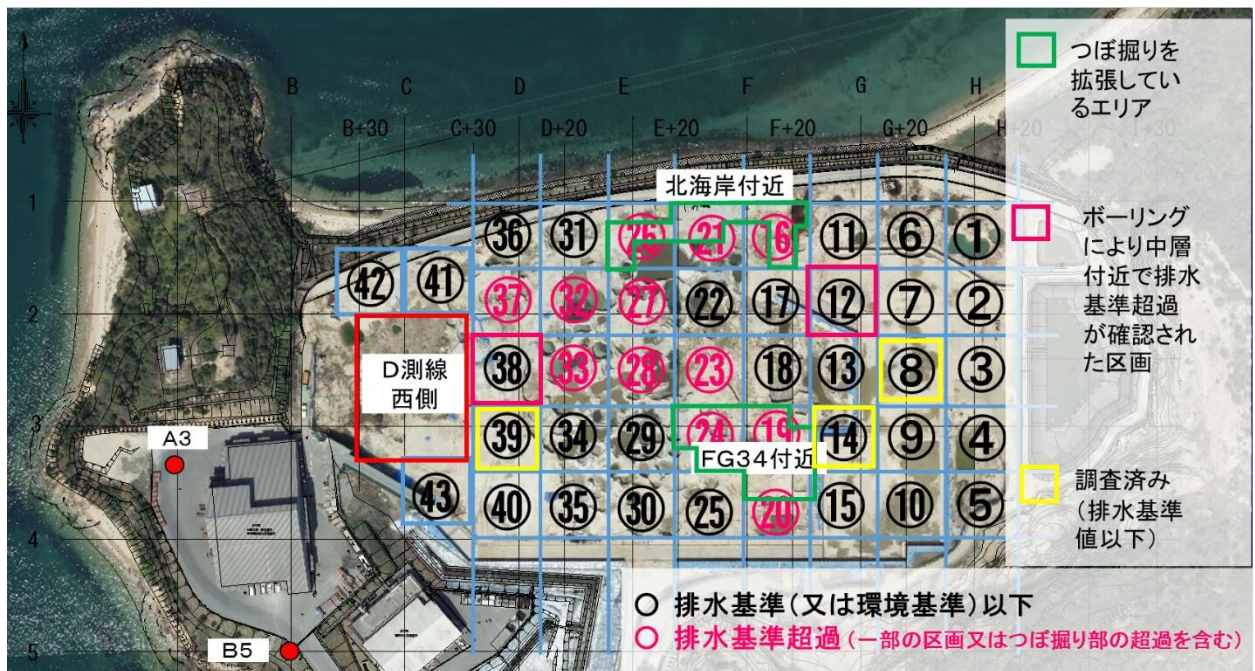
図 1 深い層の汚染の調査状況

上記のことから、これまでの概況調査等で汚染が確認されていた地点において、深い層までの調査を早急を実施し、汚染の状況を確認することとし、また、汚染が確認されていなかった地点においても深い層まで順次調査を行うことで、処分地全体の汚染領域を早期に把握し、効率的な浄化対策を講じることができ、浄化をできるだけ早く進められると考えられることから、概況調査で確認された汚染の有無にかかわらず、43 区画全てにおいて深い層までの調査を実施することとする。

なお、調査地点は 30mメッシュ区画の中心とし、水質を調査した後は汚染の拡大を防ぐために直ちにセメント等埋め戻すこととする。

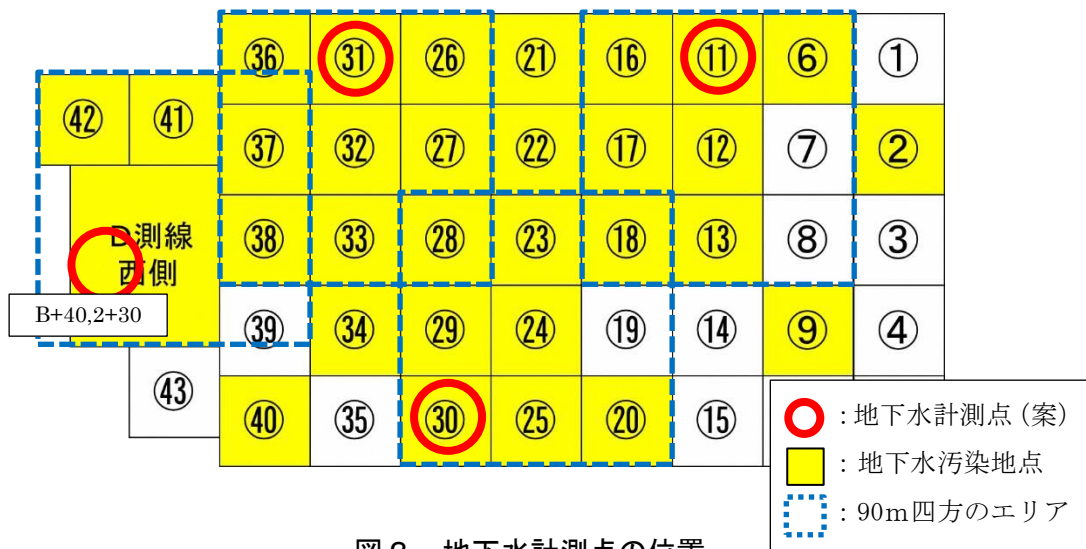
図2 地下水計測点の位置

D測線西側 (B+40, 2+30)：HS-D西によるトリクロロエチレン等の汚染区画の代表地点

採水深度は、土壤汚染対策法に基づく調査及び措置に関するガイドライン（改訂第3版H31/3）の規定を準用し、観測井設置時の地下水表面から岩着あるいは地下水汚染領域の把握のための調査で確認した汚染領域の下端までに設けたスクリーン区間の中間深度とする。

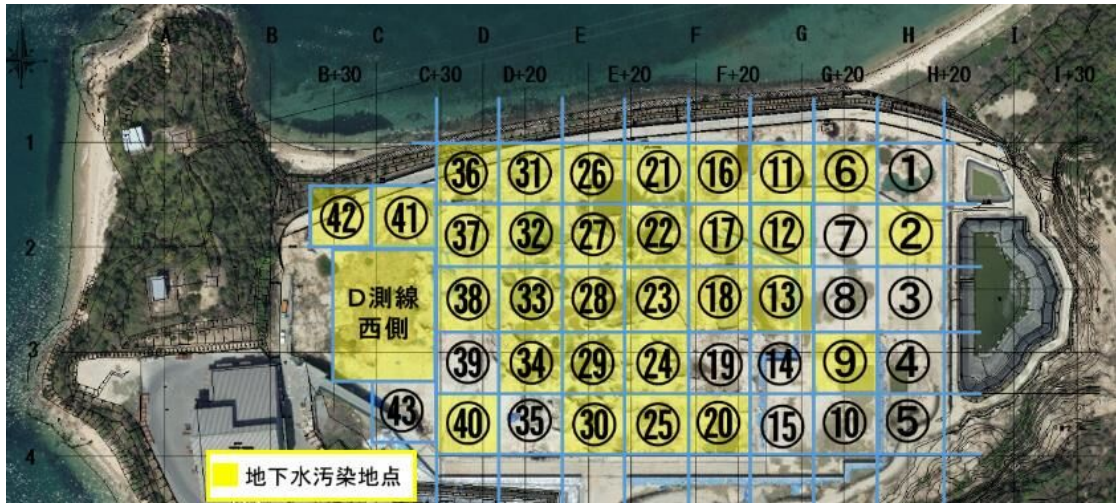
図1 地下水汚染地点の位置

1)「基本的事項」には、以下のように規定されている。『【地下水対策の目標】2. 豊島処分地の地下水の水質を速やかに環境基準以下にすることを目標とするが、最低でも上記の産廃特措法の延長期限までに処分地全域に渡って、地下水の水質を排水基準に到達させ、その達成を確認したうえで高度排水処理施設等の撤去や遮水機能の解除、処分地の整地等を完了させる。』 A3、B5、F1地点は、この規定の処分地全域には含めないことを意味する。

2) 排水基準の到達及び達成の確認に当たっては、地下水汚染地点の各区画の汚染状況の特性等に基づき、必要に応じて複数の区画を区域としてまとめることがある。

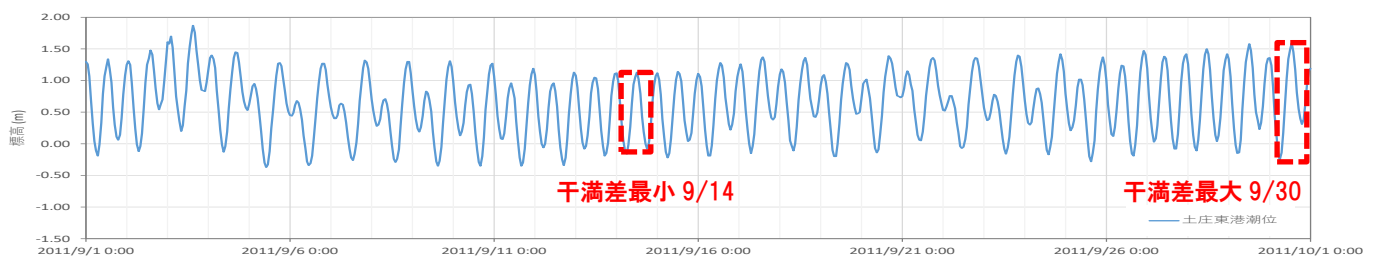
図 2-4 土庄東港(2009～2019年)において月平均潮位が最高であった2011年9月の潮位変化

鉛直2次元濃度モデルに設定する潮位条件は、平均潮位の高低と、干満差の大小が、海域へ流出する地下水中の汚染物質濃度に影響を与えると想定し、それぞれ2通りを組み合わせた計4通りの潮位条件を設定した。具体的には、土庄東港における2009～2019年の月平均潮位より、平均潮位が最も低かった2011年1月と、最も高かった2011年9月を抽出し、さらにそれぞれの月における1日の干満差が最大・最小となる日を抽出した(図2-3、図2-4)。抽出結果から作成した潮位条件の4ケースを表2-4に示す。
