■ 事後評価（農山漁村地域整備計画）

小豆島町の漁業地域における 海岸堤防等老朽化対策

小豆島町

入部漁港海岸事業計画平面図

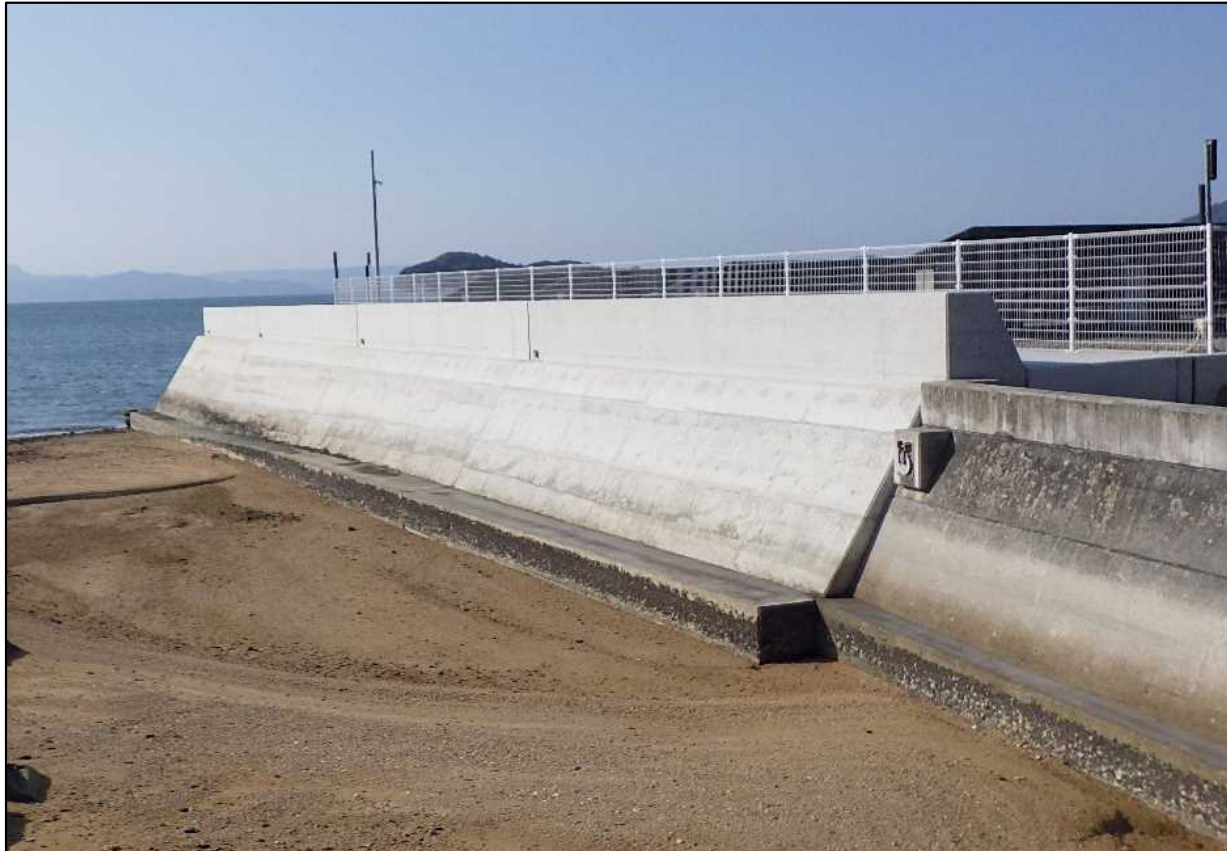
【護岸修繕工】

高潮、波浪による海水の侵入及び陸域の侵食を防止するための施設である護岸を修繕する工事です。

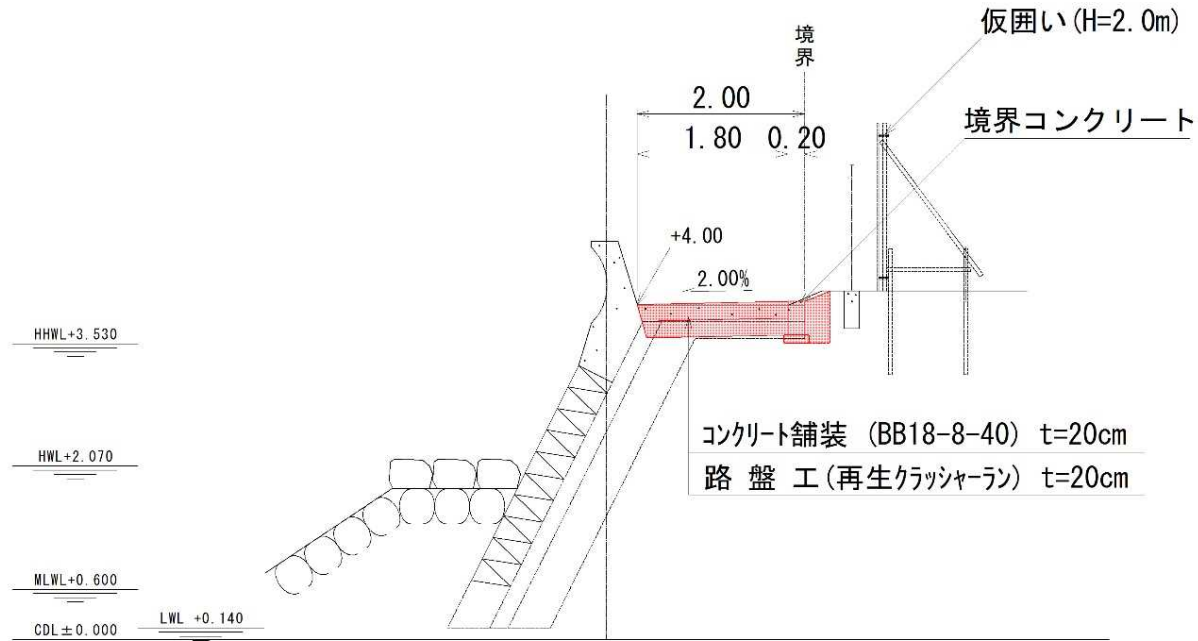
4号護岸

水叩きの
空洞化を解消

損傷した
石積を補強

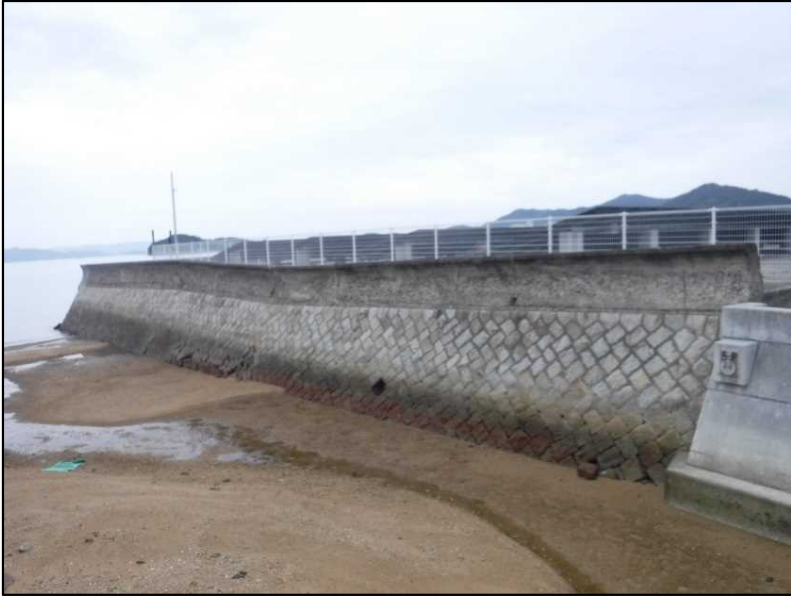
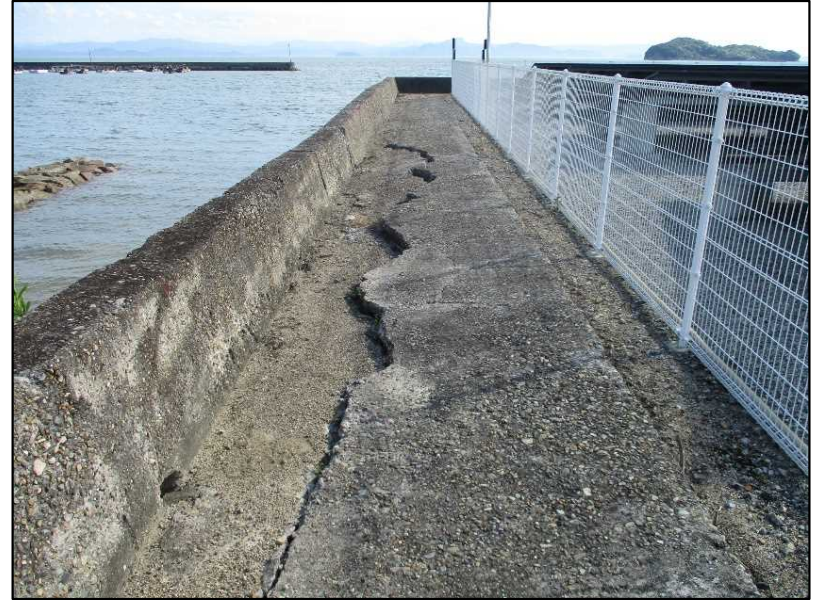
着工前

■護岸修繕工 L=175.5m
