# いにしえの讃岐

# 宮脇町一丁目遺跡の調査成果

香川県埋蔵文化財センターでは宮脇町一丁目遺跡（高松市）の発掘調査を令和7年4月～7月に実施しました。調査地は、高松城下町の絵図を見ると、天保13年～弘化3年(1842～46年)には、五百羅漢を祀る寺として信仰を集めた「祥福寺」の境内に位置していたと考えられます。

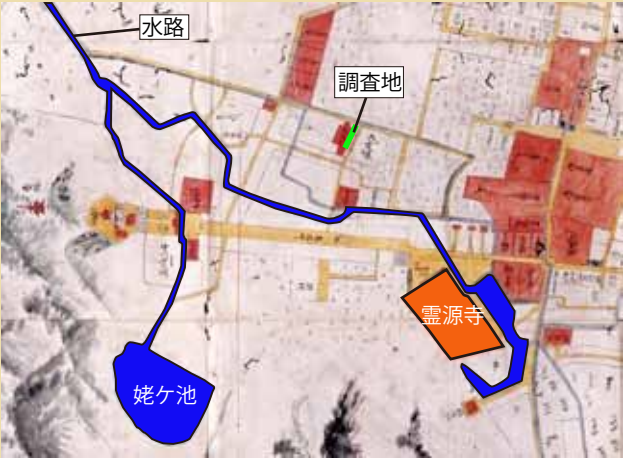
▲写真2：讃岐高松城下絵図【高松市歴史資料館提供のものを改変】

また、発掘調査成果に加えて現在の地割や絵図をみると、江戸時代に姥ヶ池から流れる播磨谷川に向かって、霊源寺の前から伸びる水路が整備されたことが分かり、調査地の周辺でも水の流れを変えようとしていたことが分かります（写真2）。

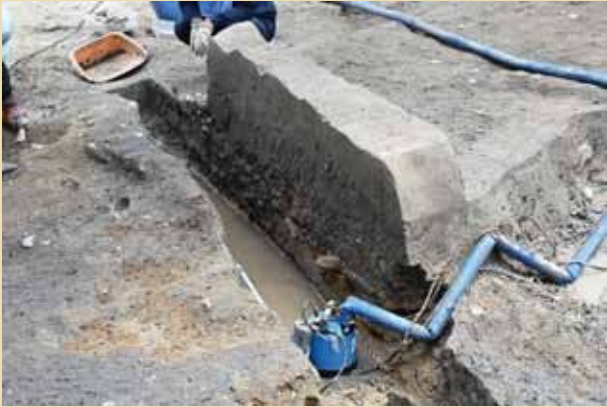
▲ 写真3：溝1の堆積状況

今回の調査では溝などを確認しました。なかでも、溝1からは土師質土器杯・小皿に加えて十瓶山窯跡群(坂出市・綾川町)で生産された西村型須恵器碗や現在の大阪府南西部で生産された和泉型瓦器碗中国の龍泉窯(浙江省)で生産されたと考えられる青磁碗も出土しており、香川県でつくられたものだけでなく、県外・国外でつくられたものが調査地付近へ運ばれてきていたことが分かりました。

これらの土器・陶磁器の種類や形の特徴から、溝1は鎌倉時代(13世紀代)に埋められたものと判断しました。

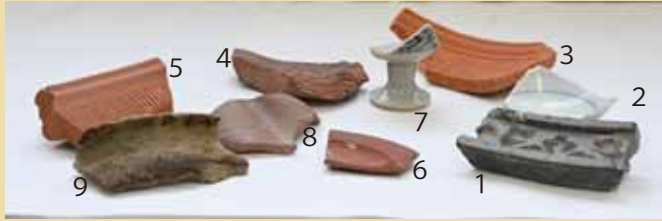
▲写真6：土坑1から出土した遺物

- 1 軒平瓦 2 碗（肥前系） 3 播鉢（堺・明石系） 4 播鉢（備前系） 5 播鉢（堺・明石系）
- 6 燈明皿（備前系） 7 仏飯器（肥前系） 8 人形徳利（備前系） 9 足釜

また、江戸時代の調査成果は調査地で大規模な改変があった可能性を示すとともに、大量の瓦片が出土したため、近隣に瓦葺きの建物があったと考えられます。これらの資料は祥福寺との関連を示すものとして注目されます。（稲垣 僚）
