# 栗林公園施設長寿命化計画

(概要版)

令和 8 年 4 月

香川県 交流推進部 栗林公園観光事務所

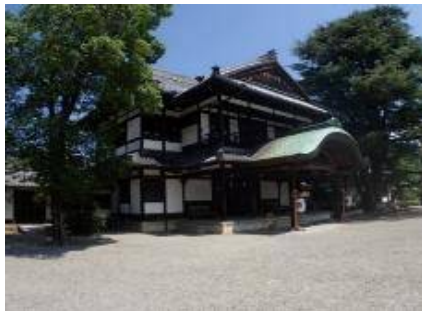
商工奨励館（本館）

本公園には伝統的な建築物が多く、茅葺屋根や瓦屋根等屋根勾配が急であったり、文化的価値より直接接触することが望ましくない箇所に対して、従来点検では、足場設置や高所作業車の必要性や作業員の転落リスクが考えられる。

特に屋根部は勾配が急で点検範囲も広く、従来手法では部分的な確認にとどまることが多かったが、ドローンにより屋根全体を短時間で俯瞰的に確認することが可能となる。

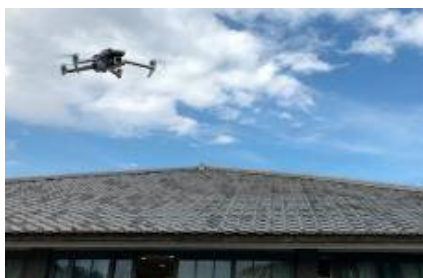
### ドローンによる屋根点検イメージ

（秋田県ドローン協会HPより）

また、撮影した画像・映像を記録として保存することで、経年変化の比較や補修計画の検討に活用でき、点検業務全体の効率化に寄与する。文化財的価値の高い建築物に直接立ち入らないため、瓦の破損や部材への接触といった二次的な損傷リスクの低減にもつながる。
