1. 事前調査の概要

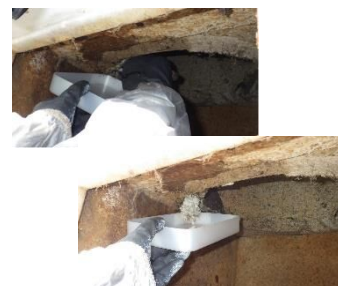
図 I-5-7 サンプルング例（煙突断熱材）

基本的に吹付け材に準じ、躯体との界面まで採取する。吹付け材同様、保温材・断熱材等は発じん性が高いため、湿潤化を十分行うことが必要。煙突の場合は、灰出口で採取する。安全が確保できる場合は、頂部でも採取した方が望ましい。

(サンプルング)

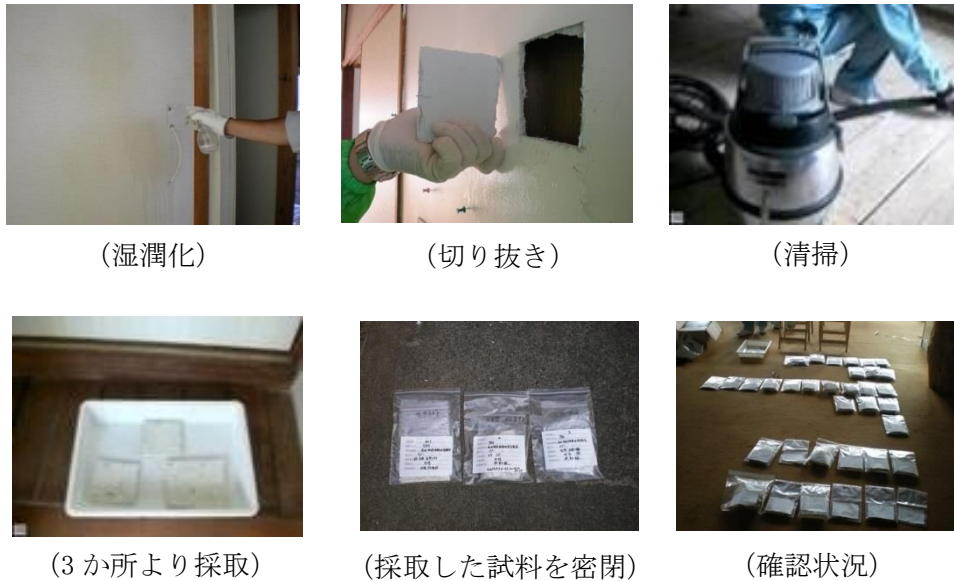
図 I - 5 - 8 サンプルング例 (成形板)

「関係者以外立入禁止」の看板等を作業場入口に掲示する。採取部位を養生後、飛散抑制剤等で採取箇所を湿潤化し、鋭利な道具で切り抜くように採取する。採取後は飛散防止措置のため切断面や採取痕を固化し、身体・床面その他周辺を高性能真空掃除機で清掃する。

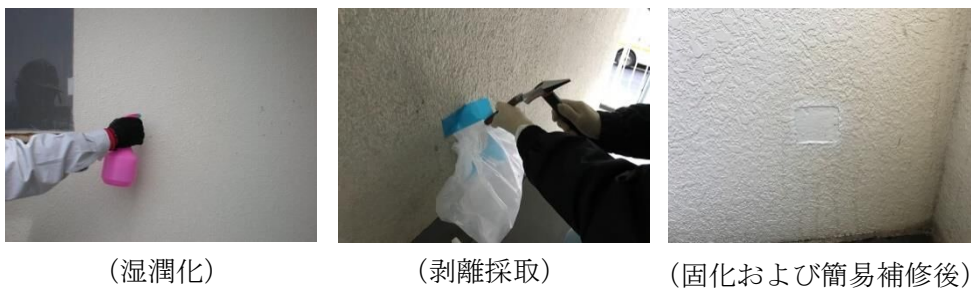
図 I - 5 - 9 サンプルング例 (建築用仕上塗材等)

「関係者以外立入禁止」の看板等を作業場付近に掲示する。外壁や軒天などの外部から採取することが多いため、採取前後を通じて飛散がないように充分留意する。採取部位を養生後、飛散抑制剤等で採取箇所を湿潤化し、スクレーパー等で仕上塗材層（必要に応じて下地調整塗材層まで）を剥離して採取する。水循環式の無振動ドリルの使用も有効である。採取後は飛散防止措置のため採取痕を固化し、必要に応じて簡易補修を施す。

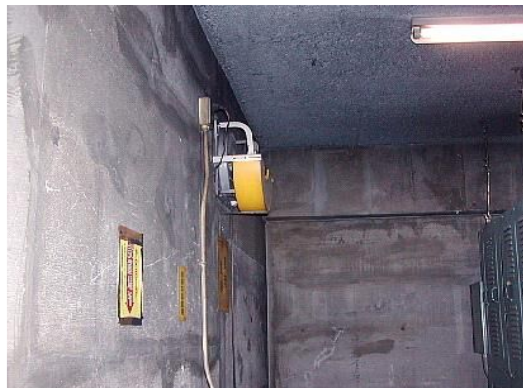
階 : PH2F	室名 : EV機械室	部位 : 天井	材料 : 吹付けRW (乾式・半乾式)	厚さ:15mm
劣化度 : 劣化	備考 : -	採取 目視		
メモ	①採取は契約採取個数の関係で同一と目視判断した場合は階代表箇所とした(以下同じ)。 ②天井の吹付け材は石綿含有吹付けロックウール(乾式・半乾式)、ドア近辺に50cm ² の剥落箇所および全体に付着力の低下(浮き)が見られる。CH=2,750。

天井に吹付けRW(乾式・半乾式)、壁はモルタル

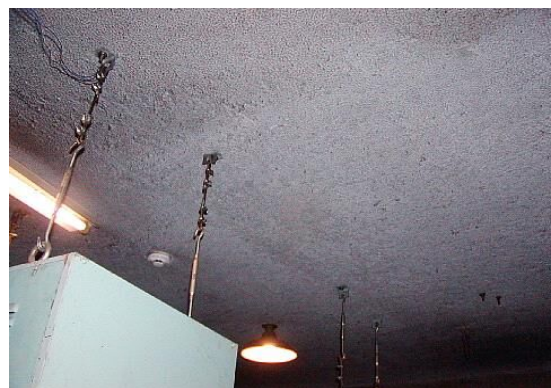
天井、一部に吊りボルト増設の痕あり、一部で剥落箇所あり

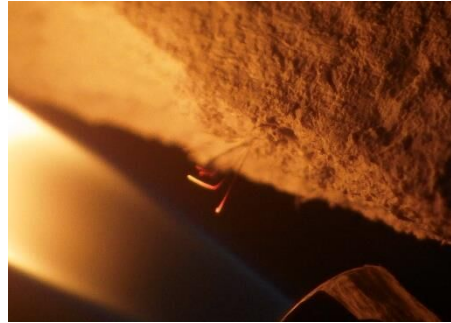
(参考資料) 写真 3-2 燃焼試験
注) 有機繊維を減らして、無機繊維を見やすくする

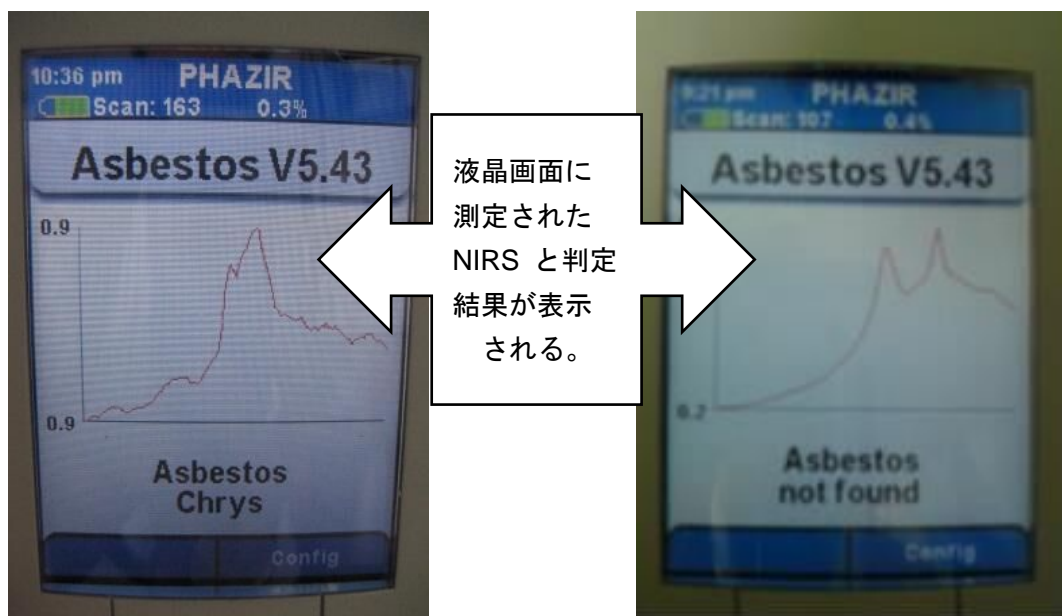
図3 a. 測定結果表示

(クリソタイル含有)

(石綿検出されず)

※シリアルナンバー3500番台まではトレモライト、アクチノライトは単独表示され、不検出の場合は「not found」と表示される。

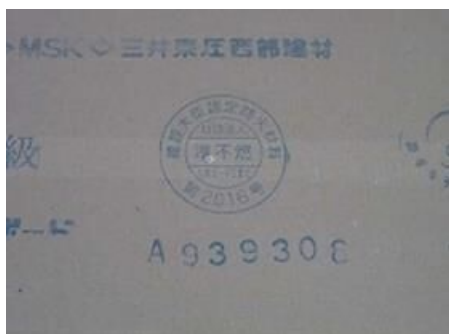
(参考資料) 写真5-1 不燃番号等の表記

成形板などにおいては裏面、小口などに製造メーカー・商品名・不燃番号・JIS番号・ロット番号など使用材料に詳細が表示されている場合が多い((参考資料)写真5-1・2・3・4・5)。

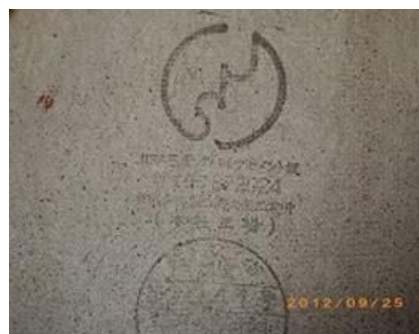
(参考資料) 写真5-2 JISマーク等の表示

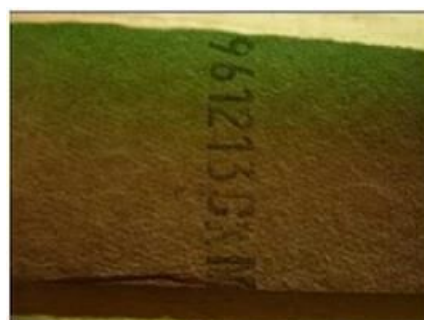
(参考資料) 写真5-4 小口への表示

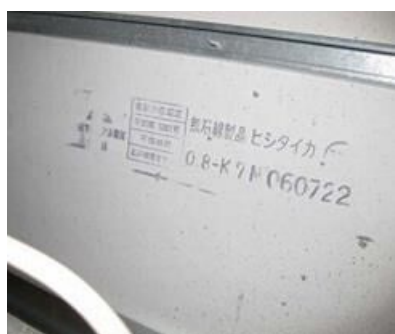
(参考資料) 写真5-5 不燃番号・ロット番号等

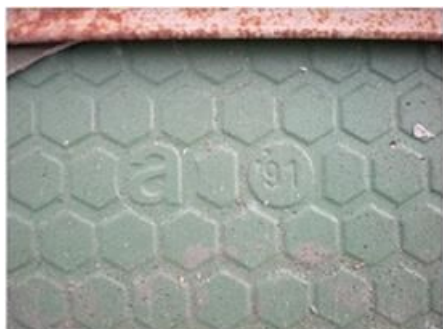
（参考資料）写真5-6 「a」マーク

平成元（1989）年7月以降に生産された石綿含有建材は「a」マークが業界自主規制として表示されている（写真I-5-6）。

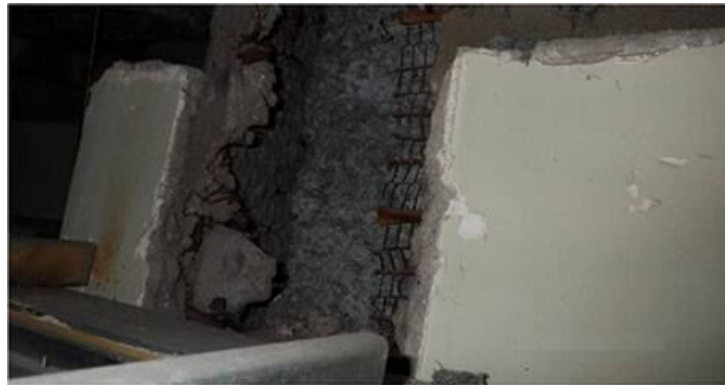
（参考資料）写真6－2 壁の中に青石綿が吹付けられた例

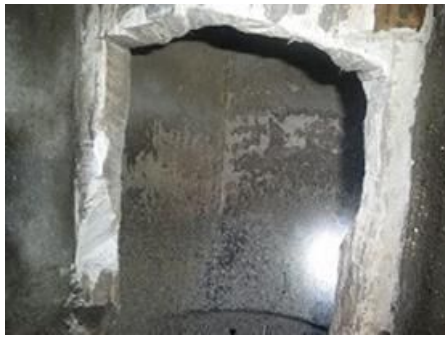
(参考資料) 写真6-3 ハイスタック
煙突断熱材

- 煙突内部が綿状ではなく、成形板の形状の断熱材を見間違ふ例（（参考資料）写真6－3，4，5）
- 煙突用断熱材の調査における注意点として、昭和52（1977）年より、ライナー層と断熱層の二重構造となったため、一見すると、スレート管があるだけで、断熱材はないものとして見落としがちである。内部に断熱材がないか確認することを忘れてはならない。
（昭和39（1964）年以降煙突用断熱材が存在するが、昭和52（1977）年までは、断熱材が露出した施工方法であるため、目視による確認がしやすい。）
 - （カポスタック）アモサイトフェルト状とライナー付き二重構造製品がある。
 - （ハイスタック・パールスタック）ライナーだけの煙突断熱材があることも見逃してはならない。
- 外装（外壁や柱）のボードや金属パネルの内側に耐火被覆板が使用されている例
- 外壁とコンクリート床の取り合い（上階と下階を区画する）の層間塞ぎとして詰められモルタル等で仕上げられている例
- 防火区画の貫通部（給排水及び電気設備）に石綿含有吹付け材等の石綿含有建材が使用されている例（（参考資料）写真6－6）

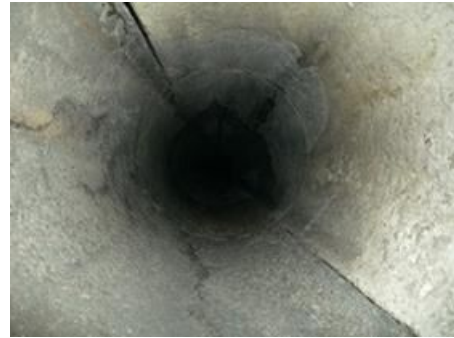
(参考資料) 写真6-4 ハイスタック
煙突用断熱材 (2分割)

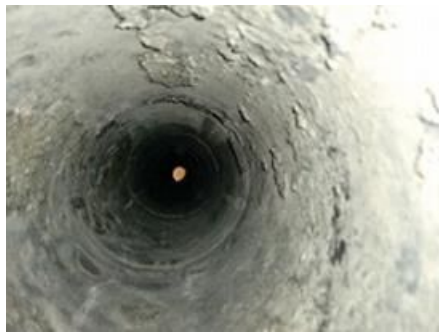
(参考資料) 写真6-5 ライナー付き
カポスタック煙突断熱材

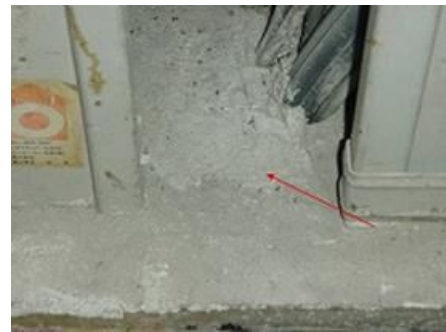
(参考資料) 写真6-6 電気配線部分
隙間閉鎖

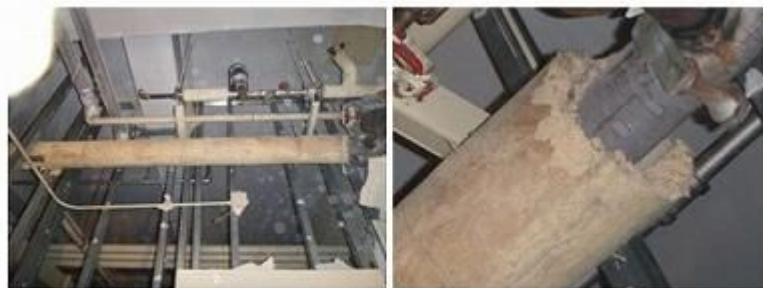
綿テープ類を剥した処すべてに練り保温材が施工されていた。

(参考資料) 写真6-7 直管部分にも使われる配管保温材

- ・ 石綿含有吹付け材が使用された機械室や地下フロア等が用途変更により石綿含有吹付け材が使用された天井等が天井ボード等で仕切られている例
- ・ 防耐火構造認定にあるように、壁・天井・柱等に、下地構造にもよるが複層板や同種成形板の複層張り、また、異種成形板の複層張りが存在する例
- ・ 階段裏の石綿含有の建材をプラスチックシートで養生の上、岩綿吸音板で張仕上げをしている例
- ・ 配管保温材のエルボー部のみならず、直管部に石綿含有保温材が使われていた例 ((参考資料) 写真6-7)

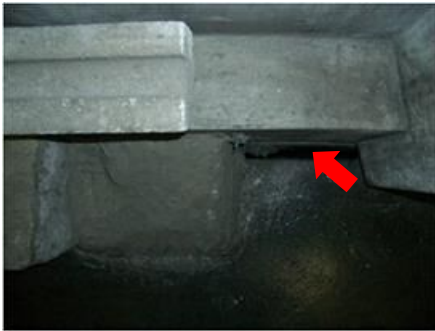
（参考資料）写真 6－8 スラブ層間塞ぎ
充填材なし

- ALC 板の層間塞ぎにロックウール充填が図面に指示され、充填忘れもしくは外れている状況（（参考資料）写真 6－8）などがある。近くにはファスナー部の耐火被覆を見ることができが非常にわかりづらい例（（参考資料）写真 6－9）である。
- 玄関のひさしの中、ガラリ内（結露防止や震動音防止のため）、シャフト内、パイプスペース、カーテンウォール裏打ち（（参考資料）写真 6－10）
- 目の高さでない非常に細部のキャンバス継ぎ手（（参考資料）写真 6－11）、機械室、最上階天井裏スラブ、防火壁の欠き込み部分変電器裏の見えない部分に石綿等が吹き付けられている例

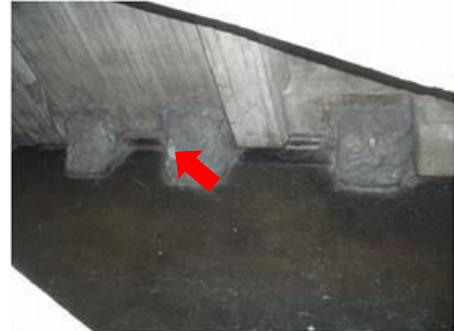
（参考資料）写真 6－9 ファスナー
耐火被覆

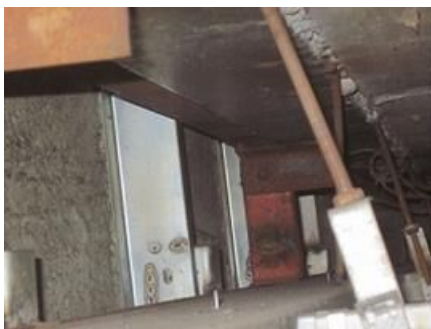
（参考資料）写真 6－10 カーテンウォール
裏打ち断熱材

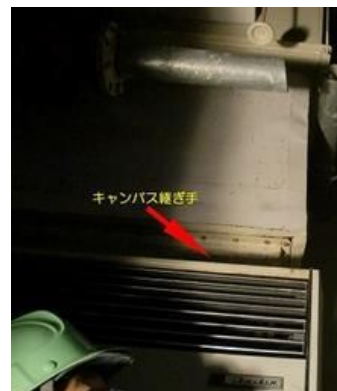
（参考資料）写真 6－11 キャンバス継ぎ手

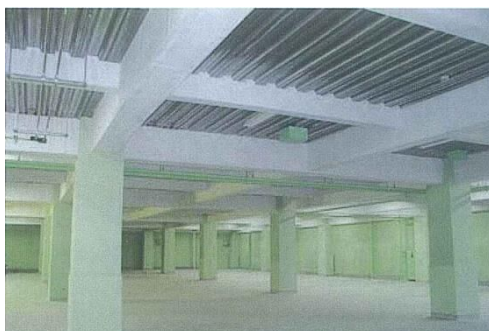
(参考資料) 写真 6-12 けい酸カルシウム板第 2 種を耐火被覆として使用している例
(この施工例は石綿含有なし製品)

- けい酸カルシウム板第 2 種は、多くは耐火被覆として使用されている（（参考資料）写真 6－12）（施工中）があるが、表面は塗装したり化粧紙を貼っているために、外部からでは分かりにくい場合がある。なお見落とししやすい例ではないが、学校の教室、廊下の柱にけい酸カルシウム板第 2 種が使われた例（（参考資料）写真 6－13）

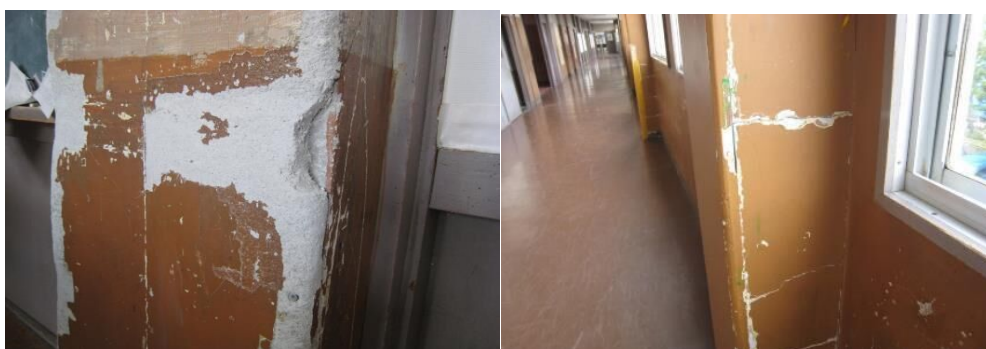
(参考資料) 写真 6-13 鉄骨造校舎 教室・廊下の柱 長年の接触により欠損している
