## 4. 石綿の飛散・ばく露防止の応急措置

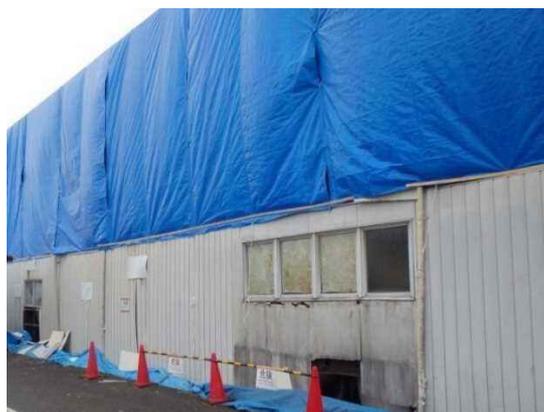
図3.6 応急飛散防止措置の例

石綿露出等が確認された場合は、速やかにばく露防止措置を行うとともに、建築物等の周辺を立入禁止、養生、湿潤化(散水や薬液散布)により応急の飛散防止措置を行う。

種類		措置	
1.	飛散防止	養生	ビニールシート等によって飛散防止を図る
2.		散水・薬液散布	水・薬液等の散布を行い湿潤化・固形化等の措置を行う
3.	ばく露防止	立入禁止	散水・養生等が行えない場合は、石綿へのばく露を防ぐ為、対象建築物の周囲をロープ等によって区切り、立入禁止とする。
