土砂災害警戒区域等の指定の公示に係る図書（その1）

様式-1（急）
土砂災害警戒区域・土砂災害特別警戒区域 位置図

自然現象の種類	急傾斜地の崩壊
箇所番号	II-811
箇所名	宮坂(2)
所在地	三豊市財田町財田上

土砂災害警戒区域・土砂災害特別警戒区域
区域図

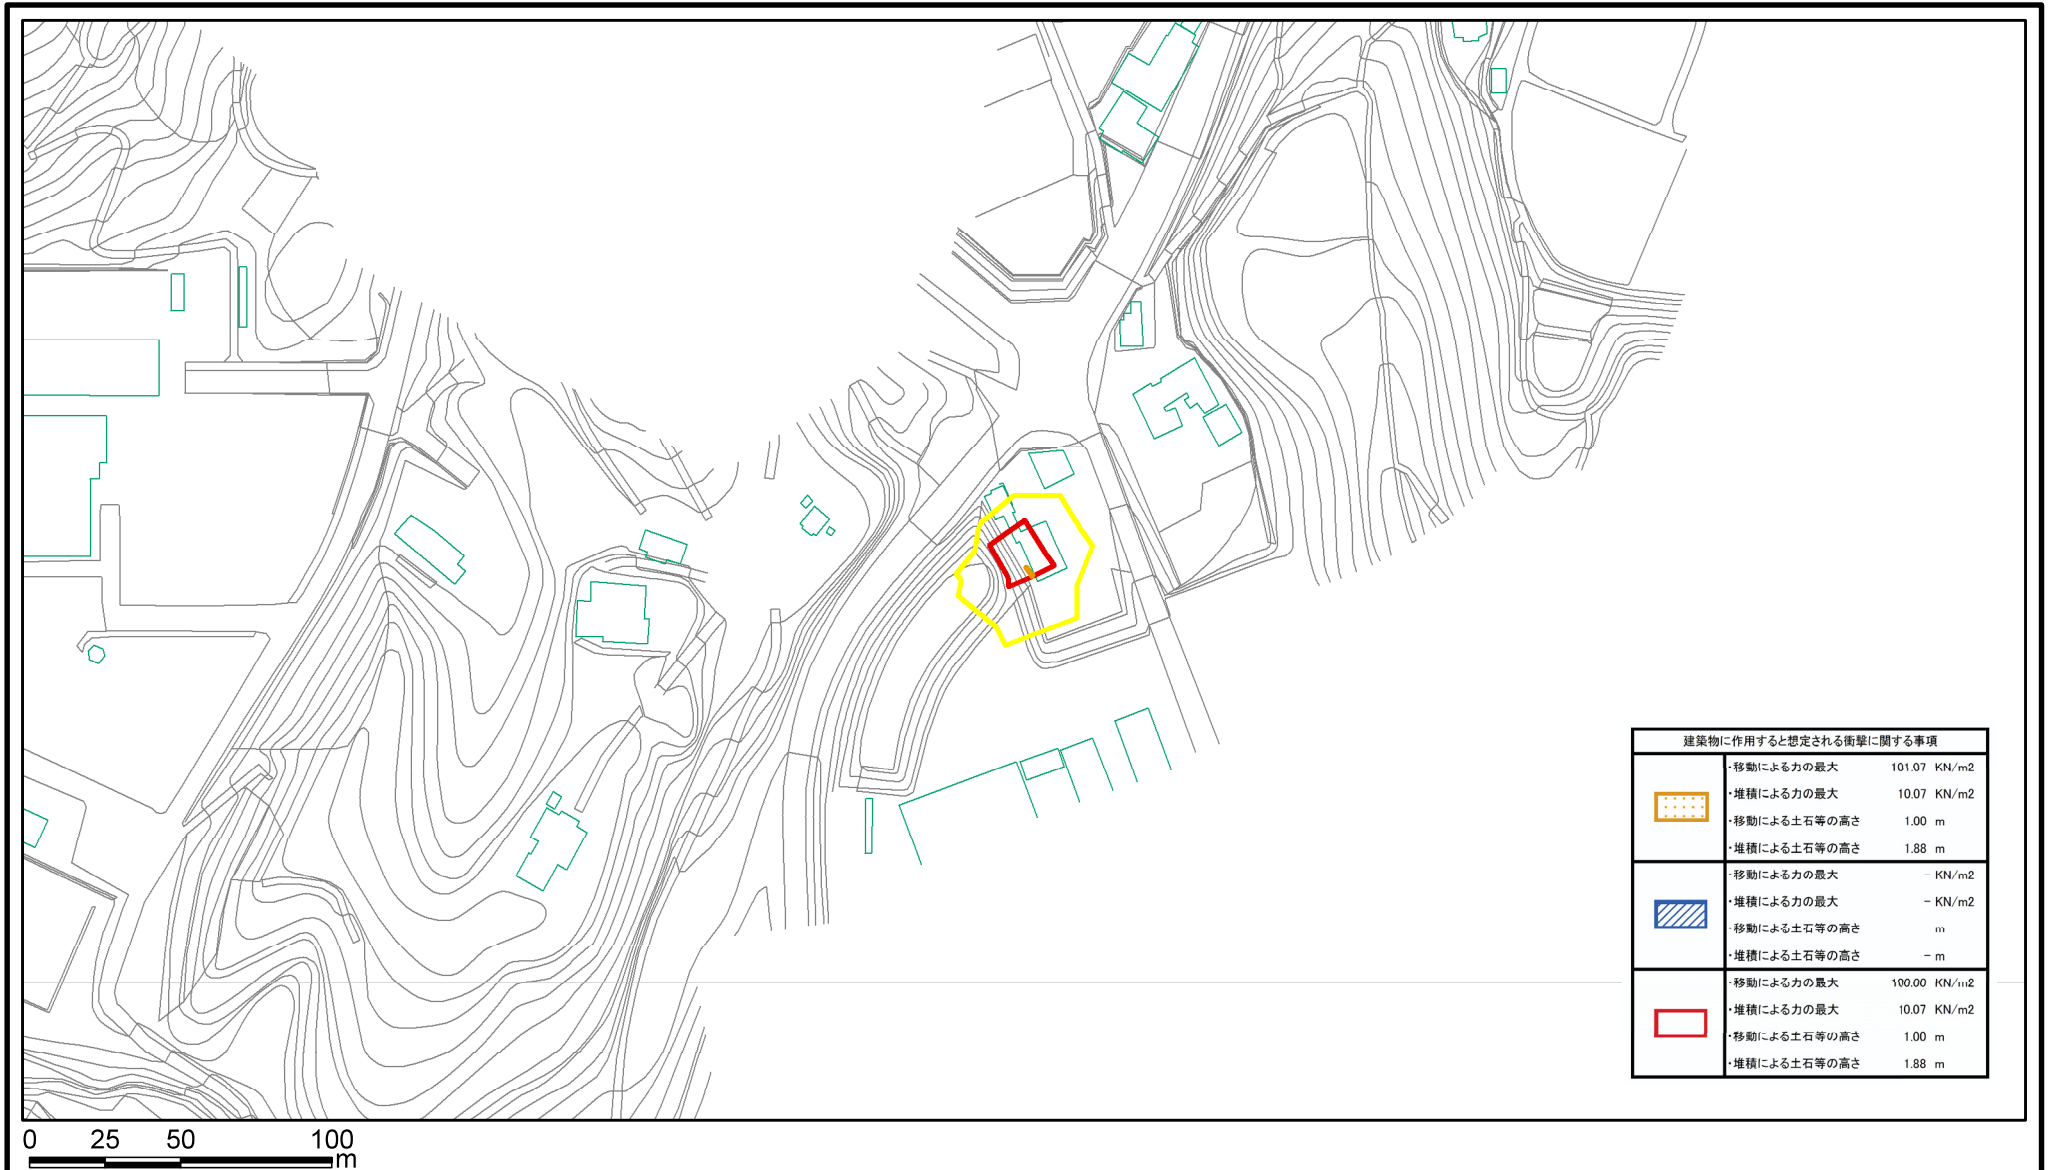
様式-2(急)

建築物に作用すると想定される衝撃に関する事項		
 	・移動による力の最大	101.07 KN/m ²
	・堆積による力の最大	10.07 KN/m ²
	・移動による土石等の高さ	1.00 m
	・堆積による土石等の高さ	1.88 m
 	・移動による力の最大	- KN/m ²
	・堆積による力の最大	- KN/m ²
	・移動による土石等の高さ	m
	・堆積による土石等の高さ	- m
 	・移動による力の最大	100.00 KN/m ²
	・堆積による力の最大	10.07 KN/m ²
	・移動による土石等の高さ	1.00 m
	・堆積による土石等の高さ	1.88 m

土砂災害防止法施行令第二条の基準に該当する区域

土砂災害防止法
施行令第三条の
基準に該当する
区域

土砂等の(移動)高さが1m以下の場合、
土砂等の移動による力が100kN/m²を超える区域

土砂等の堆積の高さが3mを超える区域
