9月20日の台風16号に伴う被害状況（追加報告）

平成28年9月23日（金）12時時点

東かがわ市大字入野山における土砂災害について

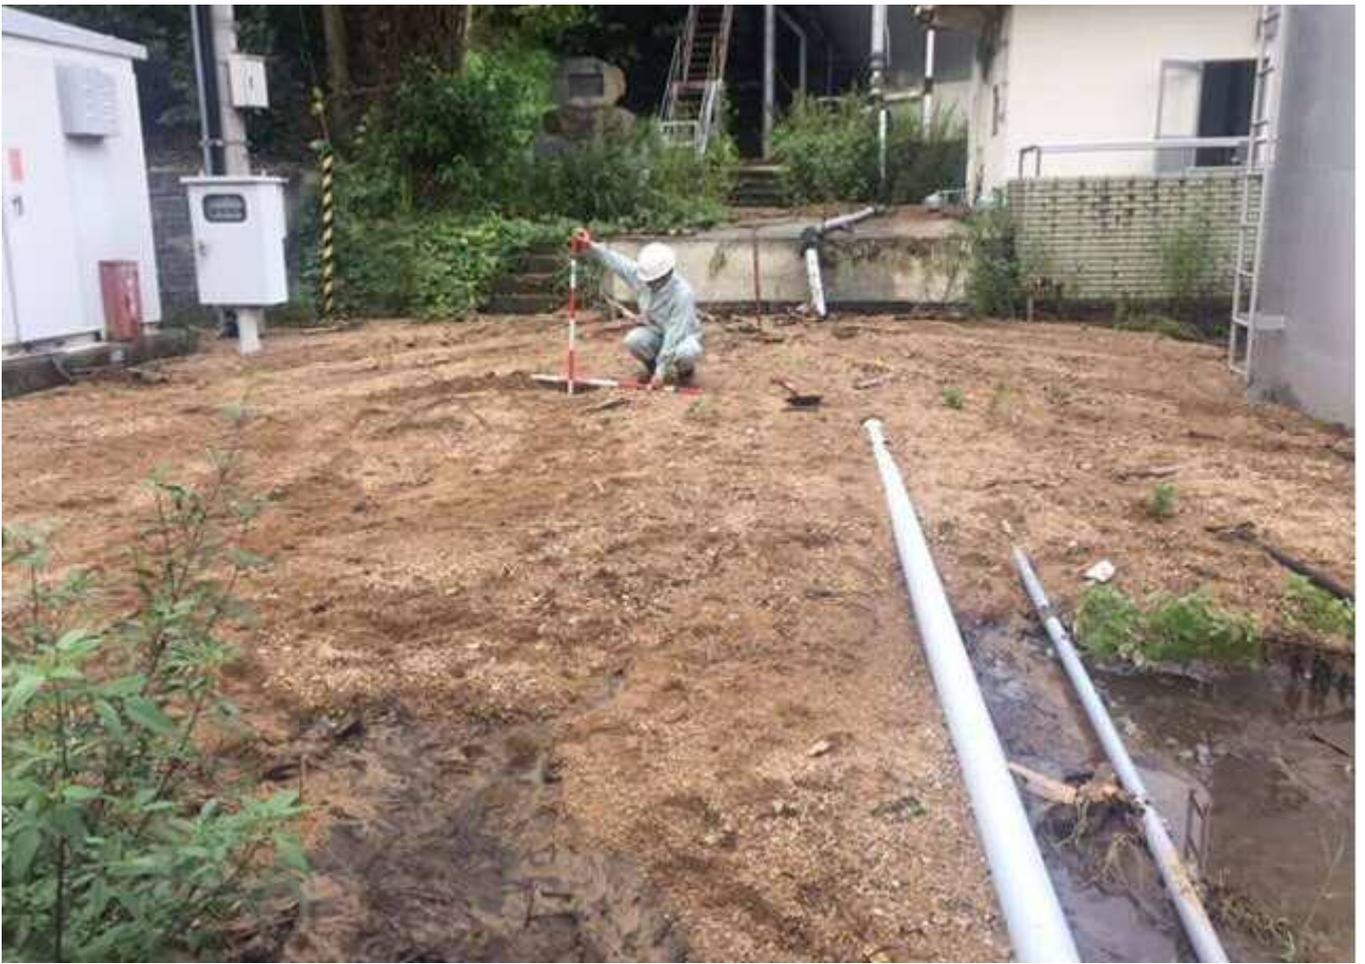
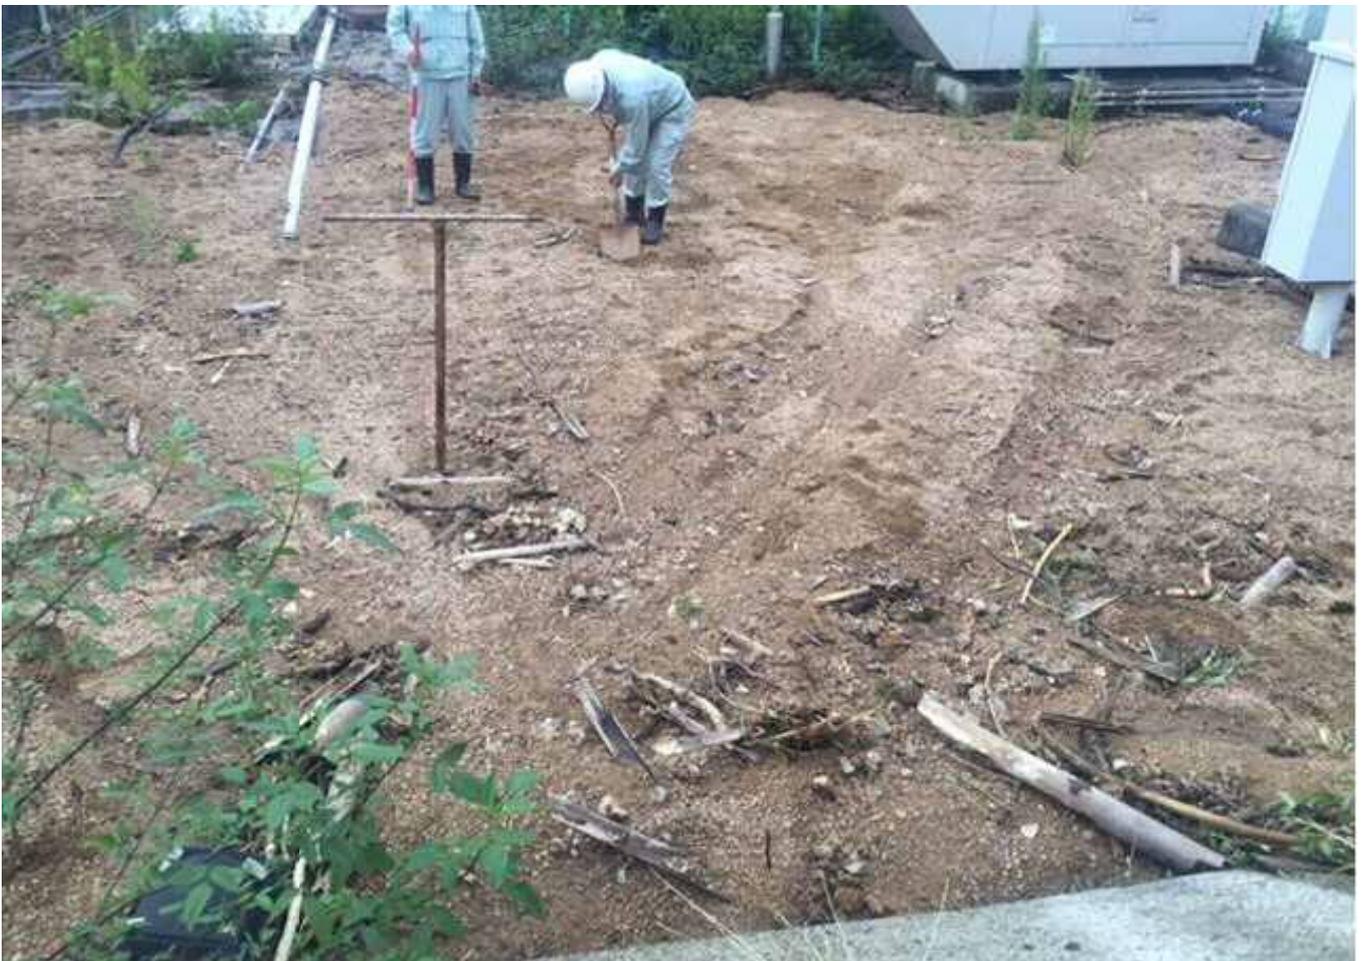
- (1) 現地確認日時 : 平成 28 年 9 月 21 日 (水) 15 時
- (2) 場所 : 別添参照
- (3) 土砂災害の状況 : 溪流内に堆積していた土砂の一部が、東かがわ市所有の浄水場の敷地内に流出した。
- (4) 被害の状況 : 人的・物的な被害はなし
