## 旧県立津田病院の敷地の地中からの医療器具等の発見と湧水からの六価クロムの検出について

解体工事中の旧県立津田病院敷地における、地中からの「医療器具等」の発見、及び湧水からの「六価クロム」の検出について、お知らせします。

# 旧津田病院 配置図

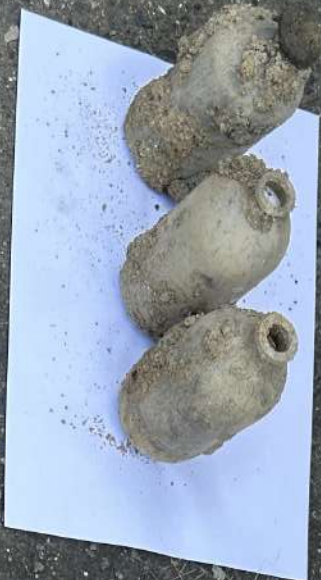
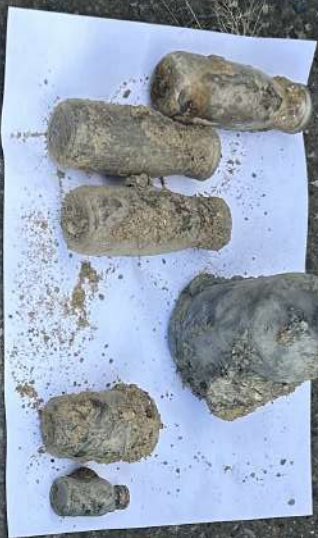
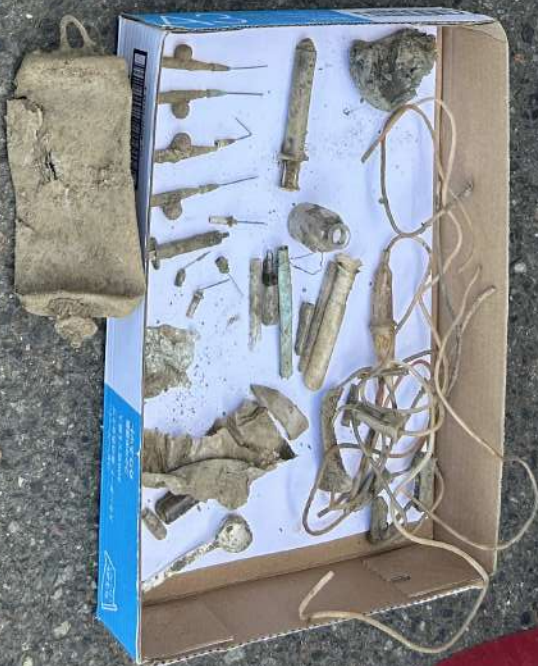
旧県立津田病院（さぬき市津田町津田字北上所 1673-1）機械棟北側

注射器、点滴又は輸血機材、薬剤の容器と思われるもの（内容物不明）等  
※いずれも詳細、埋められた年代は不明

旧県立津田病院で湧出する地下水の検査結果は、下表のとおり。

掘削した医療器具等は、廃棄物処理法に基づき、産業廃棄物として適正に処理する。

土壌が汚染していた場合は、工事により汚染物質が地下水に溶出する可能性があることから、旧県立津田病院における土壌の汚染状況を確認するため、土壌汚染状況調査を実施する。
