# 土地改良事業計画書

| 地区名 | 天王池 | 地区 |

天王池地区（ため池） 1箇所（裏法面L=104m）

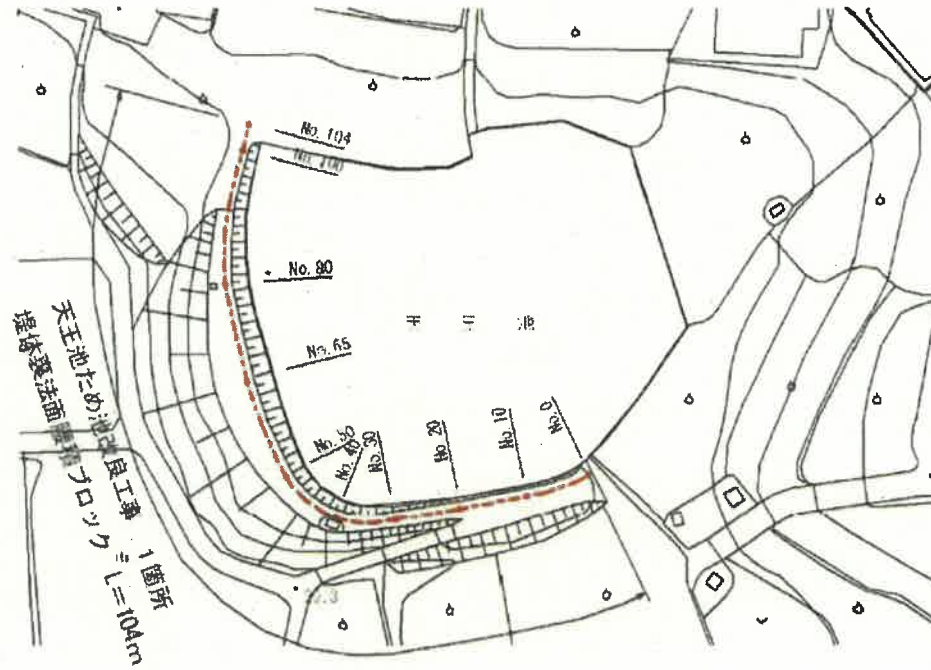
平面図

S=1:1000

(1) 堤体工延長 104 m      腰積みブロック
