年度	平成 27 年度	
路河川名等		
工事名	豊島廃棄物等処理事業 地下水概況及び詳細調査業務委託	
位置	香川県小豆郡土庄町豊島	
図面名	推定地質断面図	
縮尺	図示	図面番号
作成年月日	平成 27 年 月	
会社名	青葉工業株式会社	
事業者名	香川県 環境森林部廃棄物対策課

## D 測線西側の地下水詳細調査の結果

D 測線西側の地下水を浄化するため、(B+40, 2+10) 地点、(C, 2+40) 地点及び (C, 3+10) 地点に観測井及び揚水井を設置しており、揚水井に関しては平成 2 6 年 6 月から浅井戸で、深井戸においては平成 2 7 年 4 月から揚水処理を開始している。浅井戸の水質については、やや改善傾向の地点もある一方で、深井戸については揚水量も少なく、水質の改善も見られないことから、より効果的な揚水浄化の方法を検討するために地下水汚染の詳細な調査を実施した。今回、その結果を報告する。

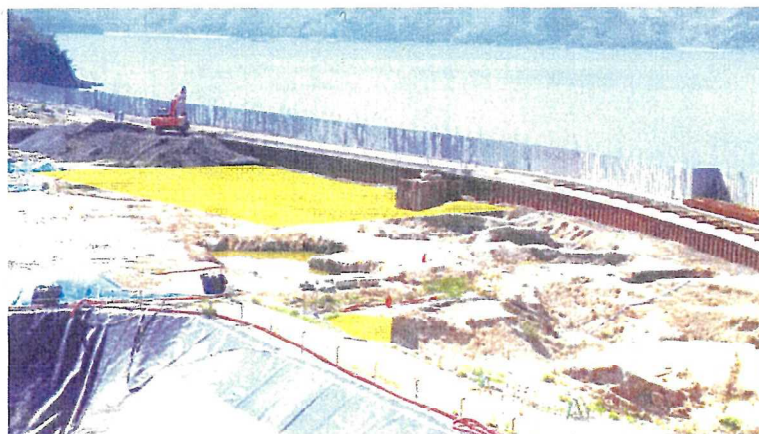
写真2 (G, 1)、(H+20, 1+30) 付近の底面掘削完了の確認
