## 第14回豊島処分地排水・地下水等対策検討会次第

日時 平成25年9月29日(日) 13時～  
場所 パールガーデン 2階 讃岐

1. 地下水揚水浄化対策の実施に当たっての考え方
2. 第3工区の廃棄物等掘削前VOCsガス調査等の結果
3. 高度排水処理施設における1,4-ジオキサンの処理試験結果
4. 地下水排除工の水質状況
5. C3付近で掘削されたドラム缶の対応
6. D測線西側の底面掘削
7. 処分地南側の地下水等排除設備の設置
8. 専用栈橋の補修
9. 汚染土壌の掘削・積替え・搬出マニュアル(平成25年度以降発生分)
10. 高度排水処理施設の水槽の点検結果
11. 北海岸の搬出道路の移設に伴う排水対策
12. 送水管の漏水
13. 異常降雨時の排水対策

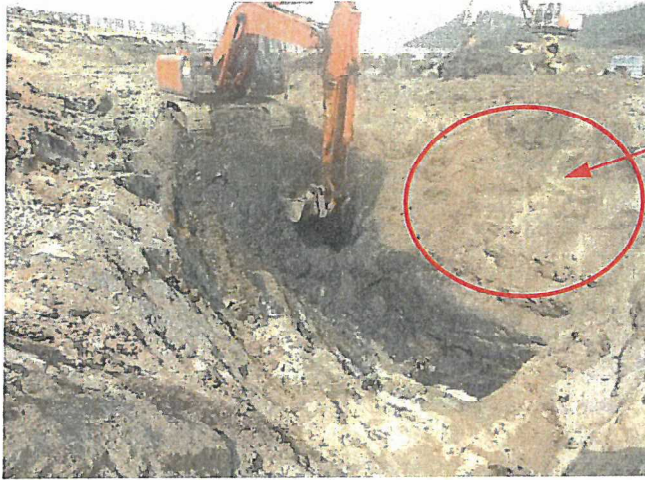
掘削状況

土砂の層からドラム缶が掘削された。

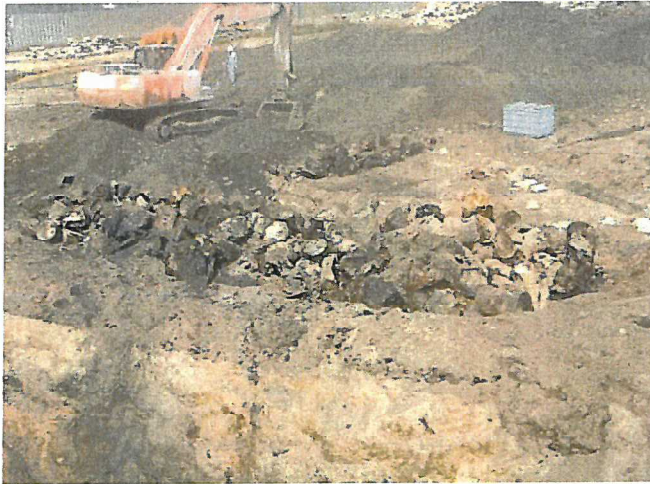
掘削したドラム缶

掘削したドラム缶は一旦、仮置き場所に置いておいた。

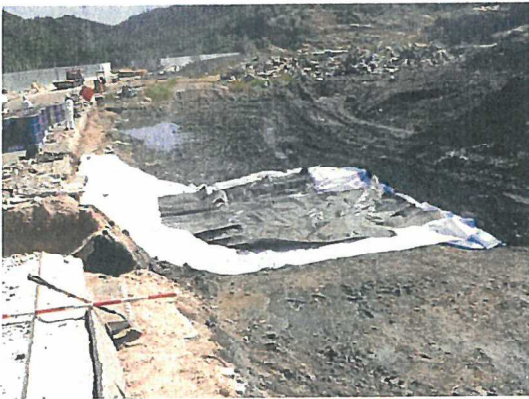
### ドラム缶の積替え場所

ブルーシートを2重、その上に遮水シートを設置し、積替え場所を設置した。

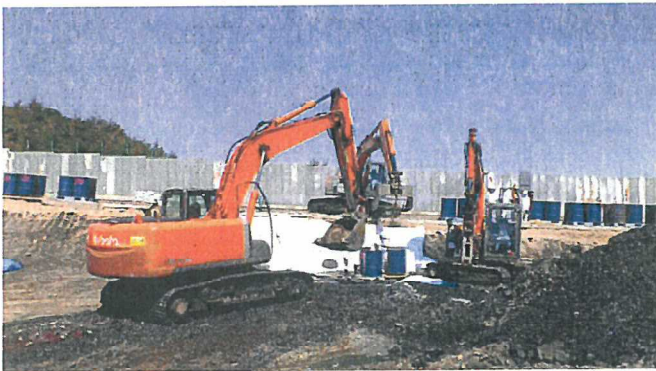
### ドラム缶の運搬状況

廃液の入ったドラム缶を1個1個バックホウで運搬した。

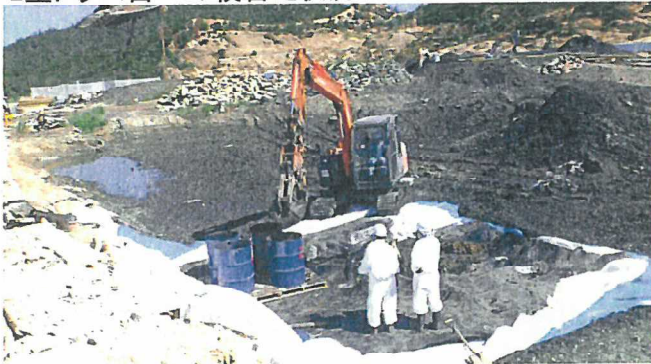
### 2重ドラム缶への積替え状況

積替え場所で2重ドラム缶につめた。

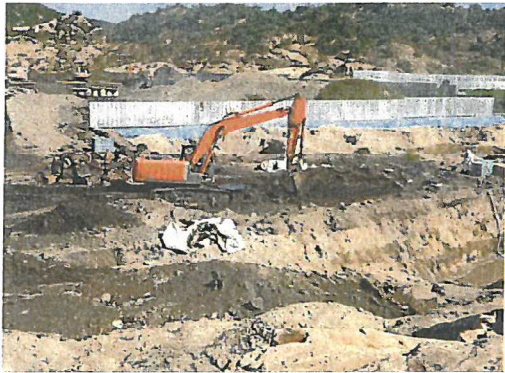
ドラム缶仮置き場所の廃油等がこぼれた廃棄物の掘削

仮置き場所でこぼれた廃油は直後に廃棄物とともに掘削し撤去した。

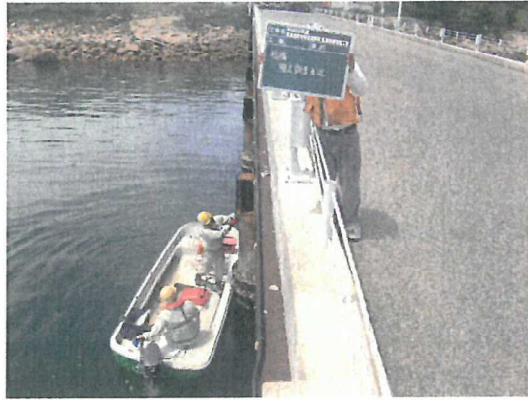
写真 1 調査状況 (7 月 5 日)

今回の事前調査で、新たに連絡橋部の水平継材の 1 本が腐食により開孔していることが確認された。当該部材については、取替えを行うこととした。

なお、施工中においても新たな腐食箇所等が確認された場合は、鈴木委員のご指導も受けながら、必要に応じ、対策を講じるものとする。
