## 第20回豊島処分地排水・地下水等対策検討会次第

日時 平成27年7月4日（土）13時～  
場所 リーガホテルゼスト高松 3階 翡翠

## 専用棧橋の点検結果

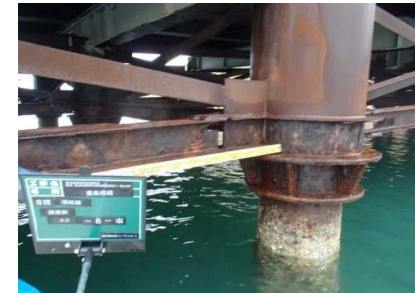
⑥ 水平継材に穴開き

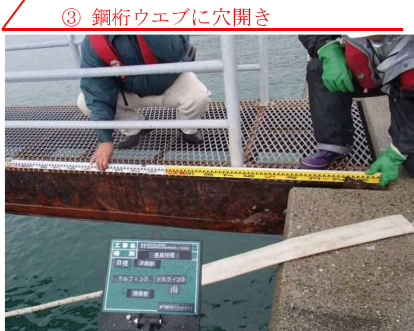
③ 鋼桁ウェブに穴開き

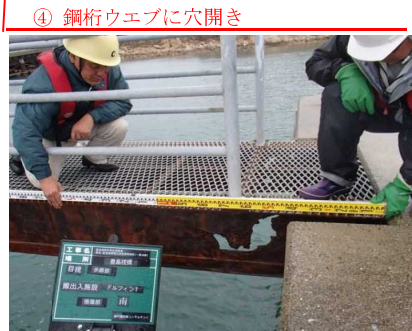
④ 鋼桁ウェブに穴開き

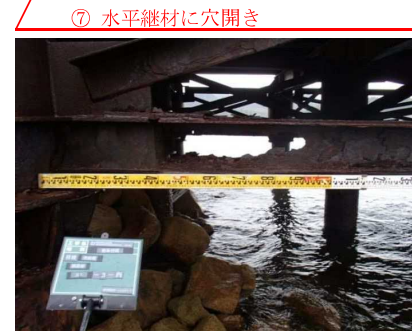
⑦ 水平継材に穴開き

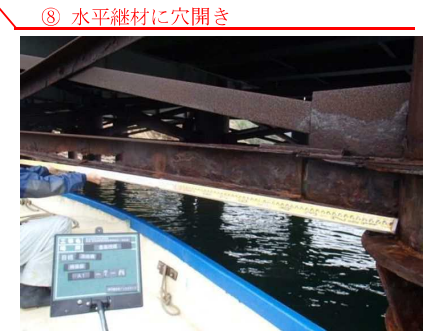
⑧ 水平継材に穴開き

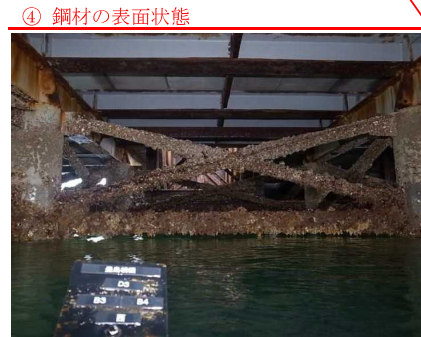
④ 鋼材の表面状態

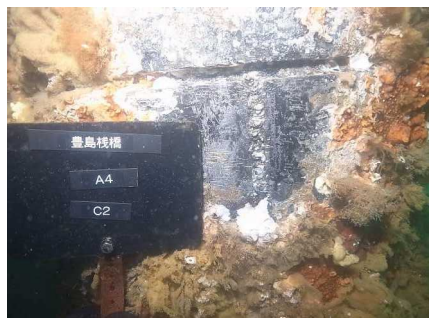
① 補修箇所の状態 (付着物を除去した鋼材表面)

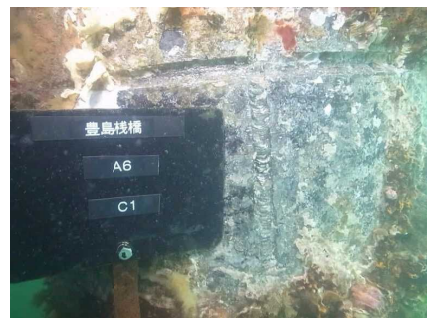
② 補修箇所の状態 (付着物を除去した鋼材表面)

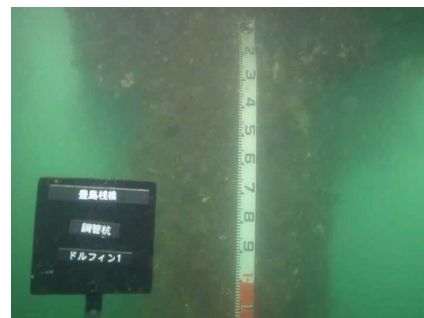
⑤ 鋼材の表面状態 (杭頭コンクリート・下端-1m)

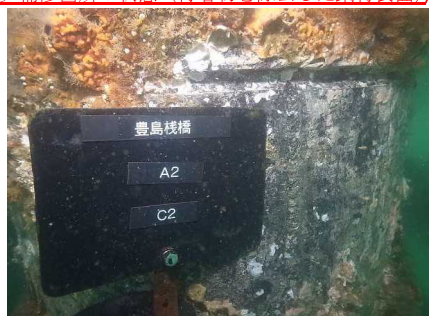
④ 補修箇所の状態 (付着物を除去した鋼材表面)

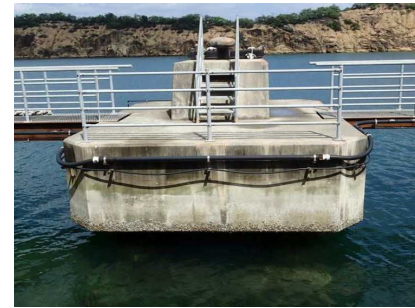
⑤ 上面の状態 (特に変状なし)

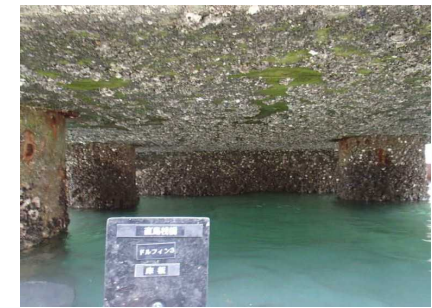
⑥ 下面の状態 (特に変状なし)

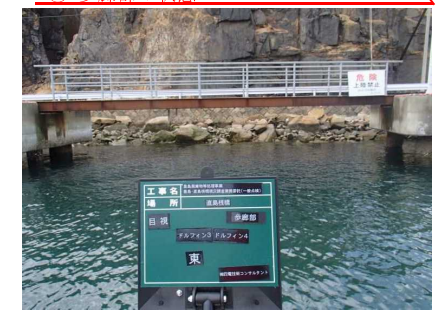
⑦ 歩廊部の状態

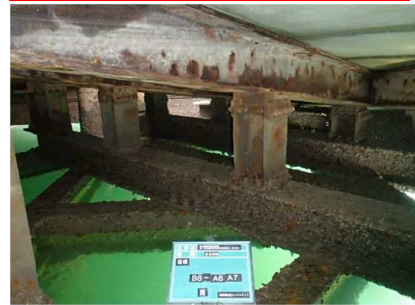
⑥ 鋼材の表面状態 (付着物除去)

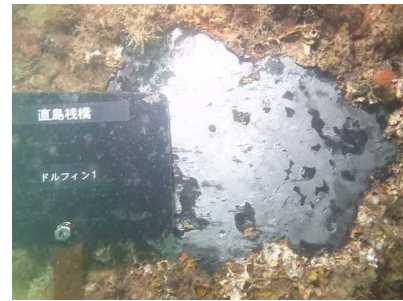
- 鋼材部
  - ・ 一般的に貝類が付着した状態で、穴開きなどの著しく腐食した箇所は認められない。(17 ページ、写①～⑧)

⑤ 杭No.1-1(付着物を除去した鋼材表面)

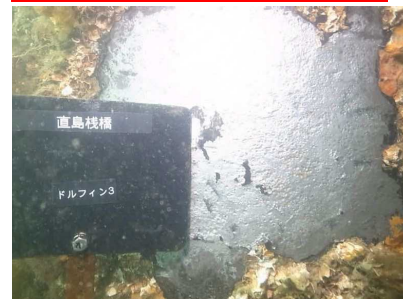
⑧ 杭No.4-1(付着物を除去した鋼材表面)
