第25回豊島処分地排水・地下水等対策検討会次第

日時 平成28年8月28日（日）13時～
場所 ロイヤルパークホテル高松
地下1階 ロイヤルホール

地下水概況調査等の状況

廃棄物等底面掘削及び掘削完了判定調査の状況

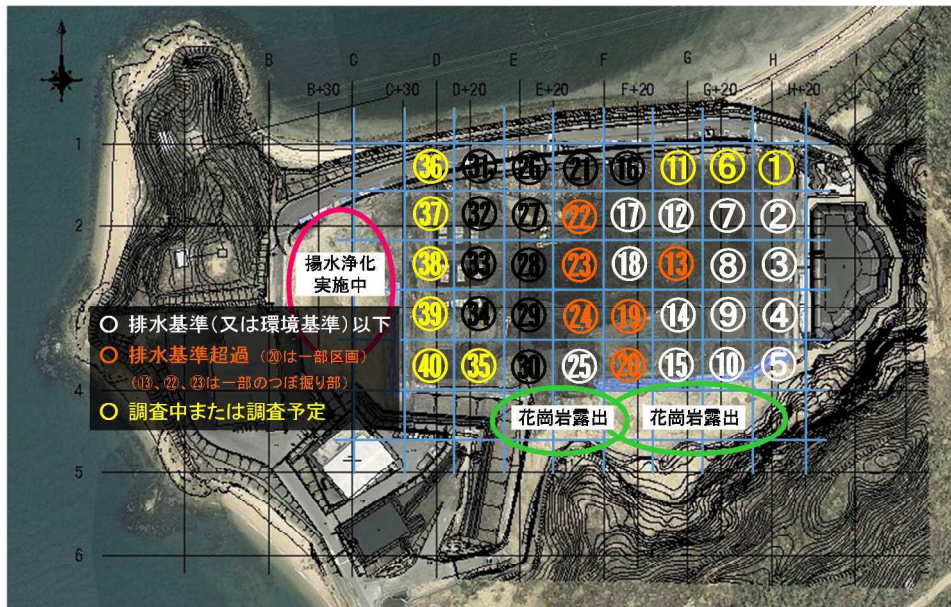
図 9 処分地内の地下水汚染の状況（まとめ）

報告区分	区画番号	概況調査	詳細調査	つぼ掘り湧水調査	地下水基準水位(TPm)	浄化対策の必要性
調査中	①	調査中		—		
報告済	②	自然浄化基準以下	—	—	2.4	不要
	③	自然浄化基準以下	—	—	2.6	不要
	④	対策浄化基準以下	—	—	2.7	不要
	⑤	自然浄化基準以下	—	—	(水なし)	不要
調査中	⑥	調査中				
報告済	⑦	対策浄化基準以下	—	自然浄化基準以下	2.7	不要
	⑧	対策浄化基準以下	—	自然浄化基準以下	2.7	不要
	⑨	対策浄化基準以下	—	—	3.1	不要
	⑩	対策浄化基準以下	—	—	2.7	不要
調査中	⑪	調査中				
報告済	⑫	対策浄化基準以下	—	自然浄化基準以下	3.0	不要
	⑬	対策浄化基準以下	—	対策浄化基準超過(ベンゼン)	3.0	一部のつぼ掘り部で必要
	⑭	対策浄化基準以下	—	対策浄化基準以下	2.4	不要
	⑮	対策浄化基準以下	—	—	2.7	不要
	⑰	対策浄化基準以下	—	対策浄化基準以下	1.2	不要
	⑱	対策浄化基準以下	—	自然浄化基準以下	1.4	不要
	⑲	対策浄化基準超過(ベンゼン、1,4-ジオキサン)	対策浄化基準超過(ベンゼン、1,4-ジオキサン)	対策浄化基準超過(ベンゼン、1,4-ジオキサン)	1.3	要
	⑳	自然浄化基準以下	対策浄化基準超過(ベンゼン、1,4-ジオキサン)	—	3.0	一部の区画で必要
	㉓	(廃棄物等の掘削後に調査予定)		対策浄化基準超過(ベンゼン)		
	㉔	対策浄化基準以下	—	対策浄化基準超過(ベンゼン)	1.9	一部のつぼ掘り部で必要
	㉔	対策浄化基準超過(ベンゼン、1,4-ジオキサン)	対策浄化基準超過(ベンゼン、1,4-ジオキサン)	対策浄化基準超過(ベンゼン)	1.3	要
㉕	自然浄化基準以下	—	対策浄化基準以下	2.2	不要	
調査予定	⑳	調査予定				
	㉑					
	㉒					
	㉖					
	㉗					
	㉘

表4及び図7に示すとおり、今後、①、⑥及び⑪の地点において残りの項目の地下水概況調査を実施するとともに、⑮～⑳の地点において新たに地下水概況調査を実施する予定である。

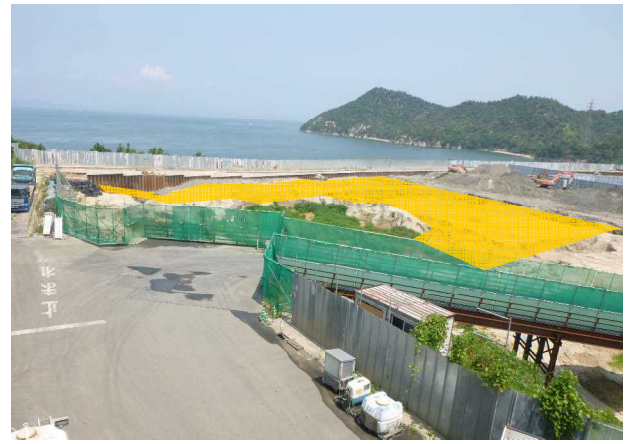
写真2 (C,2) 及び (D,1-3) 付近の底面掘削完了の確認

第3工区 (C、2) 付近の直下土壌部については、廃棄物等が掘削・除去されたと判定された。なお、当日水没により一部のつぼ掘りにおいては目視確認ができなかったが、後日写真により廃棄物等が掘削・除去されたと判定された。

第3工区（D、1-3）付近の直下土壌部については、廃棄物等が掘削・除去されたと判定された。なお、当日水没により一部のつぼ掘りにおいては目視確認ができなかったが、後日写真により廃棄物等が掘削・除去されたと判定された。

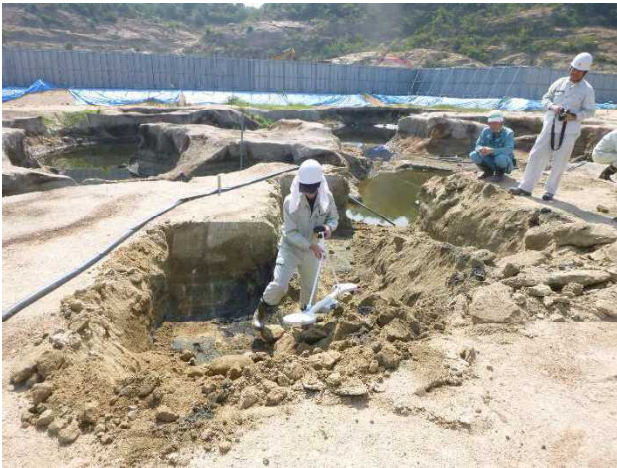
写真 27 再探査実施状況 (①)

また、再度電磁法探査を行い、ドラム缶等の金属埋設物が無いことが確認された。
