## 第 14 回豊島処分地地下水・雨水等対策検討会次第

日時 令和 2 年 1 0 月 2 5 日（日） 1 3 時 0 0 分～  
場所 ルポール讃岐 大ホール

## 処分地全域での地下水の状況（その 5）

## 処分地の地下水浄化対策等の概況（その8）

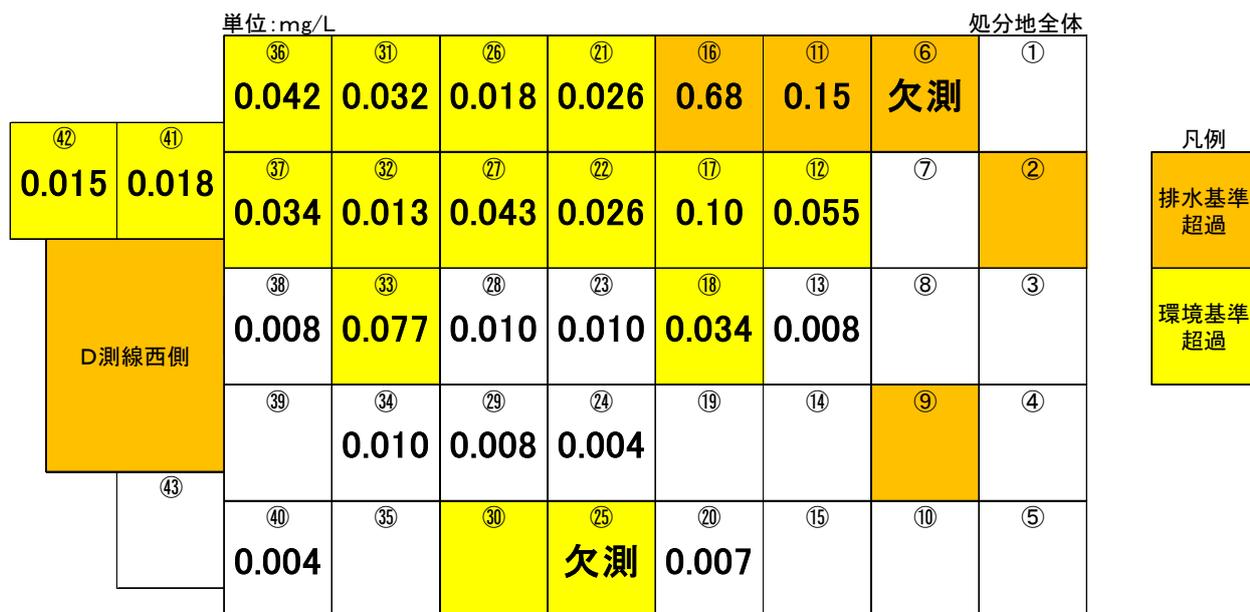
図4 観測井のベンゼンの濃度分布 (R2.9)

9 月の調査において、区画⑪⑯はベンゼン、区画㉑㉓㉞④①は 1,4-ジオキサンが排水基準値を超過していた。なお、区画⑥は、掘削中であったため欠測とし、区画㉕は、水位低下のため欠測とした。
